Rapport de repérage des matériaux et produits contenant de l'amiante à intégrer au Dossier technique Amiante

Bien concerné LE CHAMP GIBLOIS 77510 REBAIS	Propriétaire HABITAT 77-OPH DE SEINE ET MARNE 10 AVENUE CHARLES PEGUY 77000 MELUN Donneur d'ordre HABITAT 77-OPH DE SEINE ET MARNE 10 AVENUE CHARLES PEGUY 77000 MELUN
--	---

Date du rapport : 29/04/2020 Date de visite : 17/12/2019 Fait à : VILLEPINTE Référence du dossier : OPH77_DTA Référence du rapport : DTA_1-3 RUE ALBERT ROUSSEL 29/04/2020 - 13:21 Nombre de prélèvements : 19	Auteur du rapport : Mickaël JULIEN Fonction : Opérateur de repérage Certificat de compétence : n° CPDI4129 Délivré par : I.CERT Contrat d'assurance : AXA France 313 Terrasses de l'Arche 92727 NANTERRE CEDEX	A handwritten signature in black ink, appearing to be 'MJ', written over a light blue background.
--	--	---

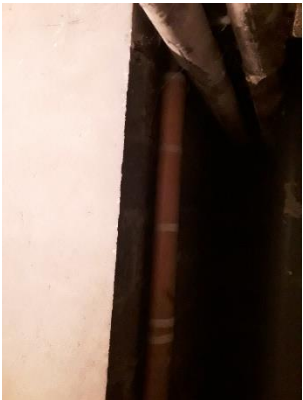
Identification : P004
Pièce et étage : Locaux vide-ordures R-1
Localisation : Canalisation
Parties d'ouvrages ou de composants : Autres (Calorifugeage)
Descriptif Laboratoire : Matériau orange en mousse avec poussières
Résultat (justification) : Amiante non détectée (RESULTAT ANALYSE)

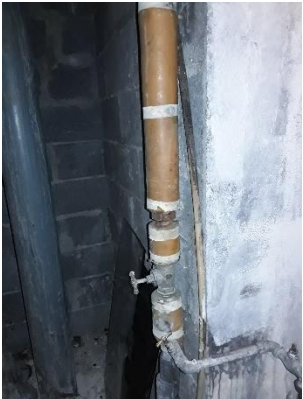
Identification : P012
Pièce et étage : Local vide ordure 2 R-1
Localisation : Canalisation
Parties d'ouvrages ou de composants : Autres (Calorifugeage)
Descriptif Laboratoire : Matériau jaune en mousse avec couche en toile et poussières
Résultat (justification) : Amiante non détectée (RESULTAT ANALYSE)

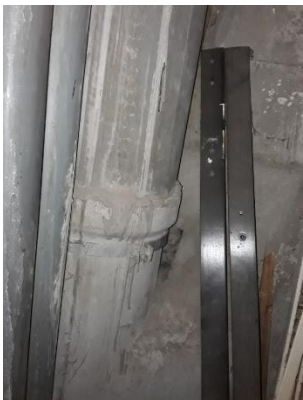
Identification : P017
Pièce et étage : Local technique 3 R+1
Localisation : Vide-ordures
Parties d'ouvrages ou de composants : Autres (Conduit Amiante ciment)
Descriptif Laboratoire :
Résultat (justification) : Amiante détecté (JP)

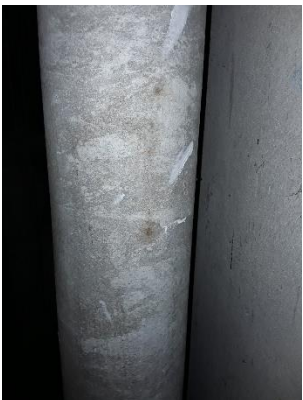
Identification : P018
Pièce et étage : Local technique RC
Localisation : Conduits
Parties d'ouvrages ou de composants : Autres (Conduit Amiante ciment)
Descriptif Laboratoire :
Résultat (justification) : Amiante détecté (JP)
