Rapport de repérage des matériaux et produits contenant de l'amiante à intégrer au Dossier technique Amiante

DTA_15-17 RUE ALBERT ROUSSEL
LE CHAMP GIBLOIS

77510 REBAIS

Date du rapport : 29/04/2020

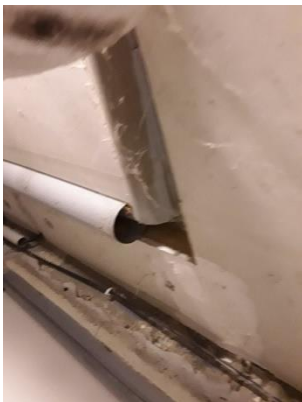
Identification : P009
Pièce et étage : Locaux vide-ordures R-1
Localisation : Canalisations de chauffage
Parties d'ouvrages ou de composants : Autres (Calorifugeage)
Descriptif Laboratoire : Toile fibreuse blanche non séparable + matériau plâtreux blanc en faible quantité non séparable + matériau fibreux jaune
Résultat (justification) : Amiante non détectée (RESULTAT ANALYSE)

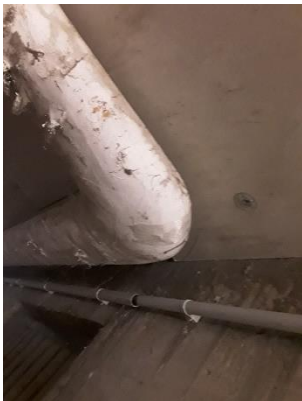
Identification : P011
Pièce et étage : Accès cave R-1
Localisation : Canalisations de chauffage
Parties d'ouvrages ou de composants : Autres (Bouchon de calorifuge)
Descriptif Laboratoire : Toile blanche plâtrée + matériau fibreux jaune non séparable
Résultat (justification) : Amiante non détectée (RESULTAT ANALYSE)

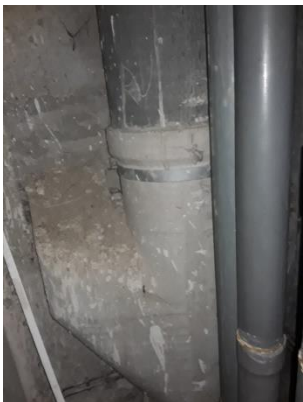
Identification : P014
Pièce et étage : Local technique 1 R+1
Localisation : Vide-ordures
Parties d'ouvrages ou de composants : Autres (Conduit Amiante ciment)
Descriptif Laboratoire :
Résultat (justification) : Amiante détecté (JP)

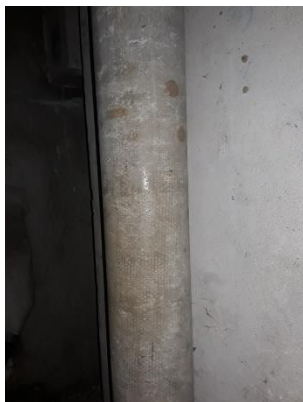
Identification : P015
Pièce et étage : Local technique RC
Localisation : Conduits
Parties d'ouvrages ou de composants : Autres (Conduit Amiante ciment)
Descriptif Laboratoire :
Résultat (justification) : Amiante détecté (JP)
