Rapport de repérage des matériaux et produits contenant de l'amiante à intégrer au Dossier technique Amiante

Bien concerné LE CHAMP GIBLOIS 77510 REBAIS	Propriétaire HABITAT 77-OPH DE SEINE ET MARNE 10 AVENUE CHARLES PEGUY 77000 MELUN Donneur d'ordre HABITAT 77-OPH DE SEINE ET MARNE 10 AVENUE CHARLES PEGUY 77000 MELUN
--	---

Date du rapport : 30/04/2020 Date de visite : 13/12/2019 Fait à : VILLEPINTE Référence du dossier : OPH77_DTA Référence du rapport : DTA_6_RUE DU CHAMP GIBLOIS 30/04/2020 - 11:54 Nombre de prélèvements : 10	Auteur du rapport : Mickaël JULIEN Fonction : Opérateur de repérage Certificat de compétence : n° CPDI4129 Délivré par : I.CERT Contrat d'assurance : AXA France 313 Terrasses de l'Arche 92727 NANTERRE CEDEX	
--	--	--

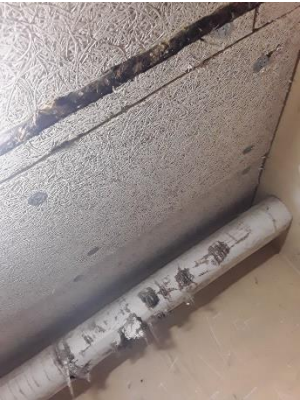
Identification : P007

Descriptif Laboratoire : Toile fibreuse blanche non séparable + matériau mou marron

Résultat (justification) : Amiante non détectée (RESULTAT ANALYSE)

Pièce et étage : Circulation cave R-1

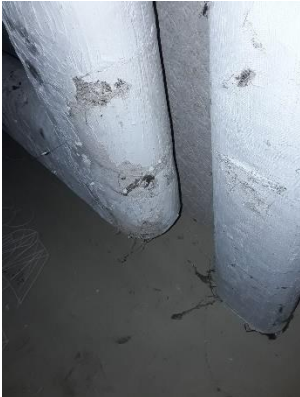
Identification : P008

Descriptif Laboratoire : Matériau fibreux jaune avec poussières non séparable + toile blanche plâtrée non séparable + couche bitumineuse noire

Résultat (justification) : Amiante non détectée (RESULTAT ANALYSE)

Pièce et étage : Circulation cave R-1
