## Rapport de mission de repérage des matériaux et produits contenant de l'amiante avant réalisation de travaux

17 RUE A. ROUSSEL APPT 01

77510 REBAIS

RAPPORT N° :	OPH77 54LAI0001	Date d'émission du rapport :	17/07/2017
Le repérage a été réalisé le :	03/07/2017	Accompagnateur :	
Par :	AurÃ©lien JAGER	Laboratoire d'Analyses :	ITGA
N° certificat de qualification :	CPDI4311	Adresse laboratoire :	3 RUE ARMAND HERPIN LACROIX - CS 46537 35065 RENNES CEDEX
Date d'obtention :	21/03/2017	Numéro d'accréditation :	1-5967
Le présent rapport est établi par une personne dont les compétences sont certifiées par :	I.CERT Parc Edonia - Bâtiment G - Rue de la Terre Victoria - 35760 SAINT-GREGOIRE	Organisme d'assurance professionnelle :	ALLIANZ
		Adresse assurance :	Direction Opérations Entreprises 5C Esplanade Charles de Gaulle 33081 BORDEAUX CEDEX
		N° de contrat d'assurance :	55897385
		Date de validité :	31/12/2017

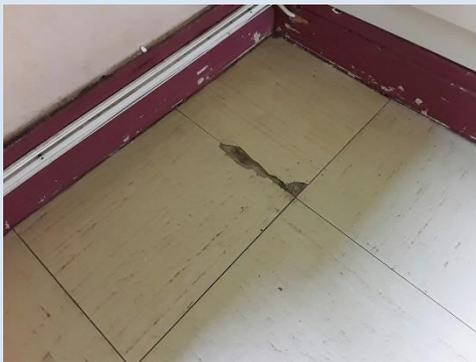
PRELEVEMENT : 54LAI0001P002		
NOM DU CLIENT	NUMERO DU DOSSIER	PIECE OU LOCAL
OPH77	54LAI0001 03/07/2017	Séjour
MATERIAU	DATE DE PRELEVEMENT	NOM DE L'OPERATEUR
Dalle dure cassante beige	03/07/2017	JAGER Aurélien
LOCALISATION		RESULTAT
Sol		Fr1:Amiante détecté (Chrysotile)
EMPLACEMENT

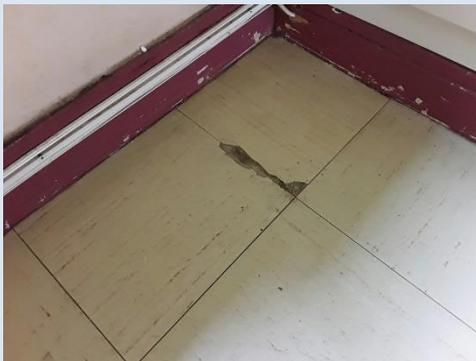
PRELEVEMENT : 54LAI0001P002		
NOM DU CLIENT	NUMERO DU DOSSIER	PIECE OU LOCAL
OPH77	54LAI0001 03/07/2017	Séjour
MATERIAU	DATE DE PRELEVEMENT	NOM DE L'OPERATEUR
Colle polymère jaune non séparable + colle bitumineuse noire	03/07/2017	JAGER Aurélien
LOCALISATION		RESULTAT
Sol		Fr2:Amiante détecté (Chrysotile)
EMPLACEMENT

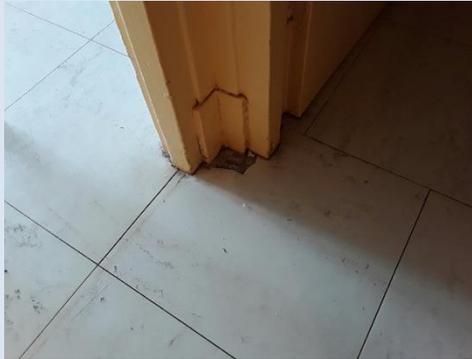
PRELEVEMENT : 54LAI0001P003		
NOM DU CLIENT	NUMERO DU DOSSIER	PIECE OU LOCAL
OPH77	54LAI0001 03/07/2017	Entrée
MATERIAU	DATE DE PRELEVEMENT	NOM DE L'OPERATEUR
Dalle dure cassante grise	03/07/2017	JAGER Aurélien
LOCALISATION		RESULTAT
Sol		Fr1:Amiante détecté (Chrysotile)

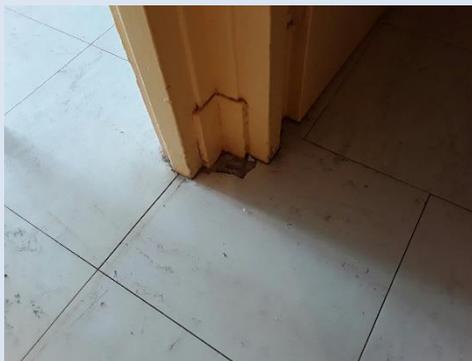
PRELEVEMENT : 54LAI0001P003		
NOM DU CLIENT	NUMERO DU DOSSIER	PIECE OU LOCAL
OPH77	54LAI0001 03/07/2017	Entrée
MATERIAU	DATE DE PRELEVEMENT	NOM DE L'OPERATEUR
Colle bitumineuse noire + peinture non séparable + ragréage gris en faible quantité non séparable	03/07/2017	JAGER Aurélien
LOCALISATION		RESULTAT
Sol		Fr2:Amiante détecté (Chrysotile)

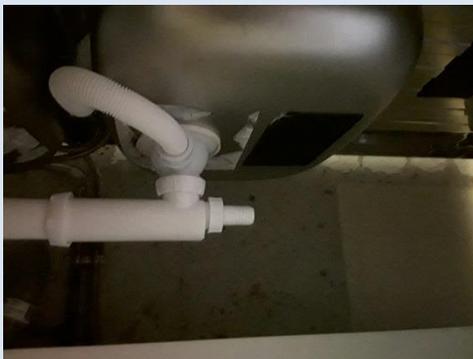
PRELEVEMENT : 54LAI0001P004		
NOM DU CLIENT	NUMERO DU DOSSIER	PIECE OU LOCAL
OPH77	54LAI0001 03/07/2017	Cuisine
MATERIAU	DATE DE PRELEVEMENT	NOM DE L'OPERATEUR
Tampon bitumineux noir	03/07/2017	JAGER Aurélien
LOCALISATION		RESULTAT
Sous évier		Amiante non détecté

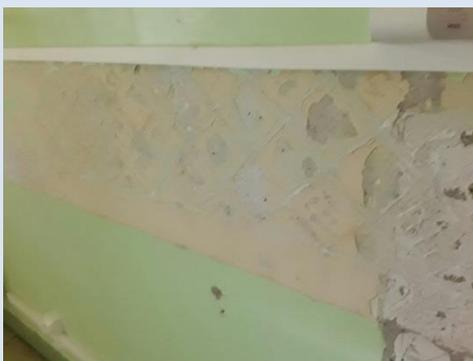
PRELEVEMENT : 54LAI0001P005		
NOM DU CLIENT	NUMERO DU DOSSIER	PIECE OU LOCAL
OPH77	54LAI0001 03/07/2017	Cuisine
MATERIAU	DATE DE PRELEVEMENT	NOM DE L'OPERATEUR
Colle beige + couche plâtreuse blanche en faible quantité non séparable + peintures multiples non séparable	03/07/2017	JAGER Aurélien
LOCALISATION		RESULTAT
Mur C		Amiante non détecté

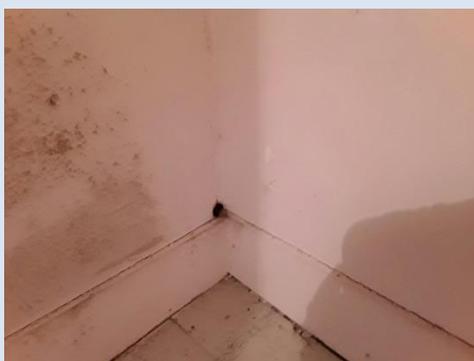
PRELEVEMENT : 54LAI0001P006		
NOM DU CLIENT	NUMERO DU DOSSIER	PIECE OU LOCAL
OPH77	54LAI0001 03/07/2017	Cellier
MATERIAU	DATE DE PRELEVEMENT	NOM DE L'OPERATEUR
Enduit plâtreux blanc en vrac + peinture non séparable	03/07/2017	JAGER Aurélien
LOCALISATION		RESULTAT
Mur B		Amiante détecté (Chrysotile)

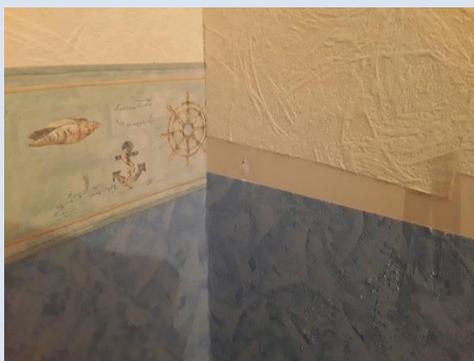
PRELEVEMENT : 54LAI0001P007		
NOM DU CLIENT	NUMERO DU DOSSIER	PIECE OU LOCAL
OPH77	54LAI0001 03/07/2017	WC
MATERIAU	DATE DE PRELEVEMENT	NOM DE L'OPERATEUR
Enduit plâtreux blanc en vrac + peintures multiples non séparable	03/07/2017	JAGER Aurélien
LOCALISATION		RESULTAT
Mur C		Amiante détecté (Chrysotile)

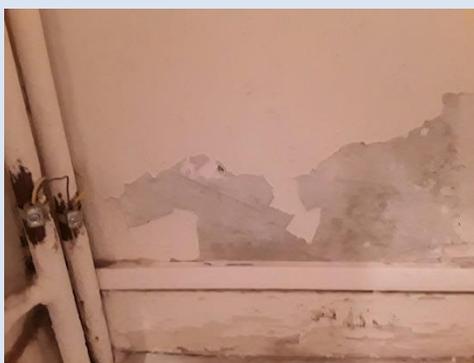
PRELEVEMENT : 54LAI0001P008		
NOM DU CLIENT	NUMERO DU DOSSIER	PIECE OU LOCAL
OPH77	54LAI0001 03/07/2017	Salle de bains
MATERIAU	DATE DE PRELEVEMENT	NOM DE L'OPERATEUR
Enduit plâtreux blanc en vrac + peintures multiples non séparable	03/07/2017	JAGER Aurélien
LOCALISATION		RESULTAT
Mur A		Amiante non détecté

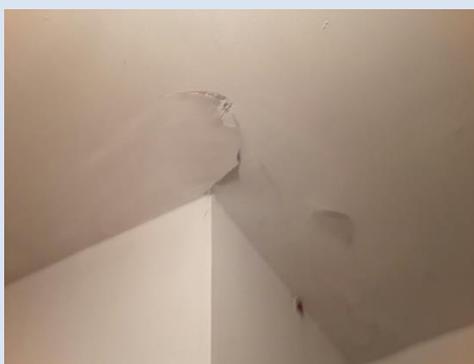
PRELEVEMENT : 54LAI0001P009		
NOM DU CLIENT	NUMERO DU DOSSIER	PIECE OU LOCAL
OPH77	54LAI0001 03/07/2017	Salle de bains
MATERIAU	DATE DE PRELEVEMENT	NOM DE L'OPERATEUR
Peinture non séparable + enduit plâtreux blanc en vrac + matériau gris en vrac non séparable	03/07/2017	JAGER Aurélien
LOCALISATION		RESULTAT
Plafond		Amiante non détecté

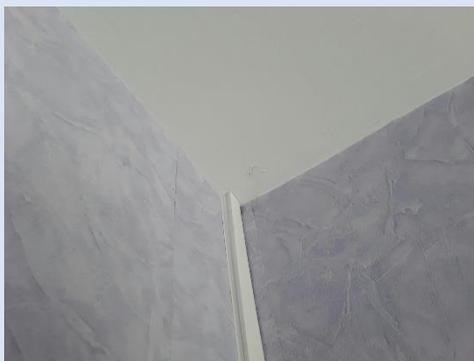
PRELEVEMENT : 54LAI0001P010		
NOM DU CLIENT	NUMERO DU DOSSIER	PIECE OU LOCAL
OPH77	54LAI0001 03/07/2017	Chambre 1
MATERIAU	DATE DE PRELEVEMENT	NOM DE L'OPERATEUR
Enduit blanc en vrac non séparable + peinture non séparable + matériau gris en vrac hétérogène	03/07/2017	JAGER Aurélien
LOCALISATION	RESULTAT	
Plafond	Amiante détecté (Chrysotile)

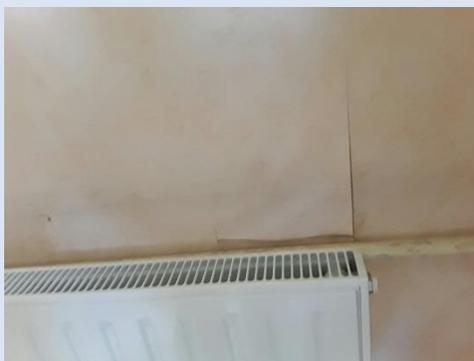
PRELEVEMENT : 54LAI0001P011		
NOM DU CLIENT	NUMERO DU DOSSIER	PIECE OU LOCAL
OPH77	54LAI0001 03/07/2017	Séjour
MATERIAU	DATE DE PRELEVEMENT	NOM DE L'OPERATEUR
Enduit plâtreux blanc en vrac + peintures multiples en faible quantité non séparable + carton non séparable	03/07/2017	JAGER Aurélien
LOCALISATION	RESULTAT	
Mur A	Amiante non détecté

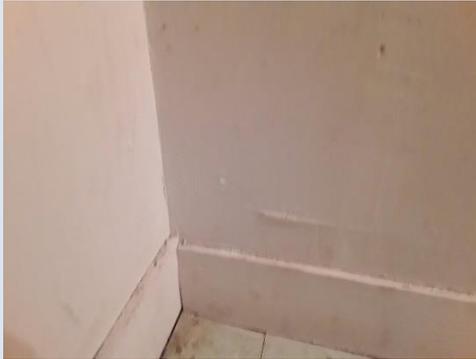
PRELEVEMENT : 54LAI0001P012		
NOM DU CLIENT	NUMERO DU DOSSIER	PIECE OU LOCAL
OPH77	54LAI0001 03/07/2017	Cellier
MATERIAU	DATE DE PRELEVEMENT	NOM DE L'OPERATEUR
Enduit plâtreux blanc en vrac + peintures multiples en faible quantité non séparable + carton non séparable	03/07/2017	JAGER Aurélien
LOCALISATION	RESULTAT	
Mur C	Amiante détecté (Chrysotile)	
EMPLACEMENT
