Rapport de mission de repérage des matériaux et produits contenant de l'amiante avant réalisation de travaux

1 RUE A.ROUSSEL

77510 REBAIS

RAPPORT N° :	54LAA0001	Laboratoire d'Analyses :	ITGA
Repérage réalisé le :	29/06/2018	Adresse laboratoire :	3 RUE ARMAND HERPIN LACROIX - CS 46537 35065 RENNES CEDEX
Accompagnateur :		Numéro d'accréditation :	1-5967
Par :	Mickaël JULIEN	Organisme d'assurance professionnelle :	AXA France
N° certificat :	CPDI 4129	Adresse assurance :	313 Terrasses de l'Arche 92727 NANTERRE CEDEX
Date d'obtention :	01/01/2017	N° de contrat d'assurance :	10063271004
Organisme certificateur	I.CERT Parc Edonia - Bâtiment G - Rue de la Terre Victoria - 35760 SAINT-GREGOIRE	Date de validité :	31/12/2018

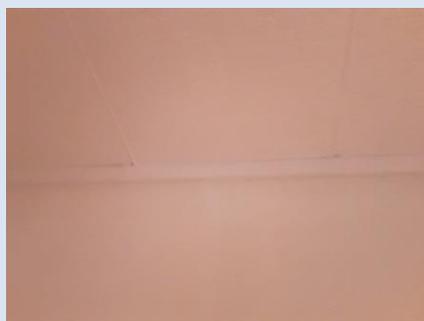
PRELEVEMENT : 54LAA0001P002			
NOM DU CLIENT	NUMERO DU DOSSIER		PIECE OU LOCAL
OPH77	54LAA0001 29/06/2018		Entrée
ELEMENT	DESCRIPTIF DU LABORATOIRE	DATE DE PRELEVEMENT	NOM DE L'OPERATEUR
Colle polystyrène	Polystyrène expansé (billes) + colle beige en faible quantité non séparable	29/06/2018	JULIEN Mickaël
LOCALISATION		RESULTAT	
Plafond		Amiante non détecté

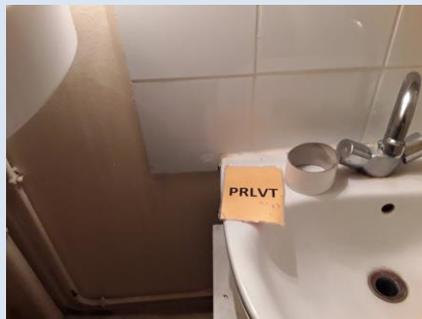
PRELEVEMENT : 54LAA0001P005			
NOM DU CLIENT	NUMERO DU DOSSIER		PIECE OU LOCAL
OPH77	54LAA0001 29/06/2018		Salle de bains
ELEMENT	DESCRIPTIF DU LABORATOIRE	DATE DE PRELEVEMENT	NOM DE L'OPERATEUR
Colle faïence	Colle beige + peinture + carrelage	29/06/2018	JULIEN Mickaël
LOCALISATION		RESULTAT	
Mur A		Amiante non détecté

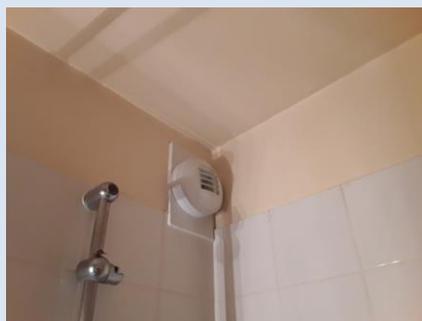
PRELEVEMENT : 54LAA0001P006			
NOM DU CLIENT	NUMERO DU DOSSIER		PIECE OU LOCAL
OPH77	54LAA0001 29/06/2018		Salle de bains
ELEMENT	DESCRIPTIF DU LABORATOIRE	DATE DE PRELEVEMENT	NOM DE L'OPERATEUR
Enduit béton	Enduit plâtreux blanc en vrac + peintures multiples non séparable	29/06/2018	JULIEN Mickaël
LOCALISATION		RESULTAT	
Plafond		Amiante non détecté

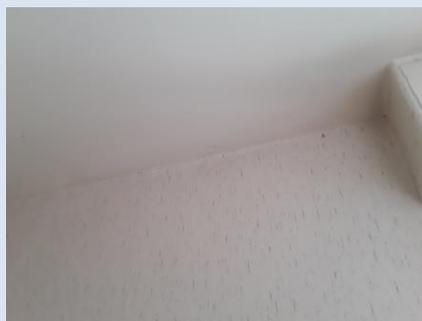
PRELEVEMENT : 54LAA0001P008			
NOM DU CLIENT	NUMERO DU DOSSIER	PIECE OU LOCAL	
OPH77	54LAA0001 29/06/2018	Chambre 2	
ELEMENT	DESCRIPTIF DU LABORATOIRE	DATE DE PRELEVEMENT	NOM DE L'OPERATEUR
Enduit béton	Enduit plâtreux blanc en vrac + peinture non séparable	29/06/2018	JULIEN Mickaël
LOCALISATION		RESULTAT	
Plafond		Amiante non détecté

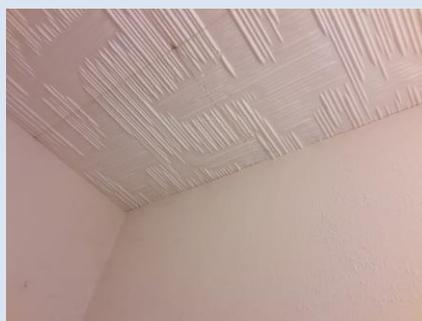
PRELEVEMENT : 54LAA0001P009			
NOM DU CLIENT	NUMERO DU DOSSIER	PIECE OU LOCAL	
OPH77	54LAA0001 29/06/2018	WC	
ELEMENT	DESCRIPTIF DU LABORATOIRE	DATE DE PRELEVEMENT	NOM DE L'OPERATEUR
Colle polystyrène	Polystyrène expansé (billes) + colle beige en vrac + peinture en faible quantité non séparable	29/06/2018	JULIEN Mickaël
LOCALISATION		RESULTAT	
Plafond		Amiante non détecté

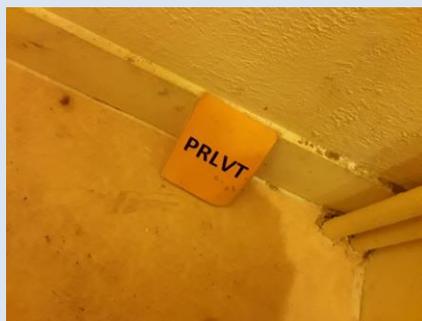
PRELEVEMENT : 54LAA0001P010			
NOM DU CLIENT	NUMERO DU DOSSIER	PIECE OU LOCAL	
OPH77	54LAA0001 29/06/2018	WC	
ELEMENT	DESCRIPTIF DU LABORATOIRE	DATE DE PRELEVEMENT	NOM DE L'OPERATEUR
Enduit / Peinture plaque de plâtre	Enduit plâtreux blanc en vrac + peinture non séparable	29/06/2018	JULIEN Mickaël
LOCALISATION		RESULTAT	
Mur C		Amiante non détecté

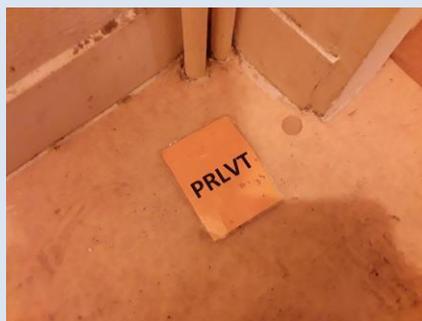
PRELEVEMENT : 54LAA0001P011			
NOM DU CLIENT	NUMERO DU DOSSIER	PIECE OU LOCAL	
OPH77	54LAA0001 29/06/2018	WC	
ELEMENT	DESCRIPTIF DU LABORATOIRE	DATE DE PRELEVEMENT	NOM DE L'OPERATEUR
Revêtement souple	Revêtement souple beige + colle polymère jaune non séparable + matériau compact gris hétérogène	29/06/2018	JULIEN Mickaël
LOCALISATION		RESULTAT	
Sol		Fr1:Amiante non détecté

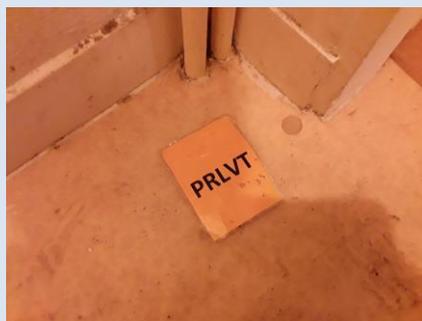
PRELEVEMENT : 54LAA0001P011			
NOM DU CLIENT	NUMERO DU DOSSIER	PIECE OU LOCAL	
OPH77	54LAA0001 29/06/2018	WC	
ELEMENT	DESCRIPTIF DU LABORATOIRE	DATE DE PRELEVEMENT	NOM DE L'OPERATEUR
Revêtement souple	Dalle dure cassante beige	29/06/2018	JULIEN Mickaël
LOCALISATION		RESULTAT	
Sol		Fr2:Amiante détecté (Chrysotile)

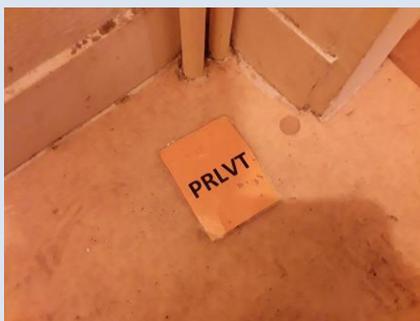
PRELEVEMENT : 54LAA0001P011

NOM DU CLIENT	NUMERO DU DOSSIER	PIECE OU LOCAL	
OPH77	54LAA0001 29/06/2018	WC	
ELEMENT	DESCRIPTIF DU LABORATOIRE	DATE DE PRELEVEMENT	NOM DE L'OPERATEUR
Revêtement souple	Colle bitumineuse noire + ragréage gris non séparable + sous couche de ragréage blanche non séparable	29/06/2018	JULIEN Mickaël
LOCALISATION		RESULTAT	
Sol		Fr3:Amiante détecté (Chrysotile)

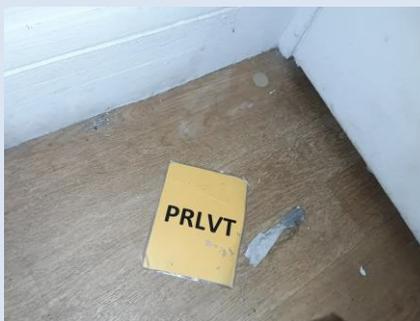
PRELEVEMENT : 54LAA0001P012

NOM DU CLIENT	NUMERO DU DOSSIER	PIECE OU LOCAL	
OPH77	54LAA0001 29/06/2018	Séjour	
ELEMENT	DESCRIPTIF DU LABORATOIRE	DATE DE PRELEVEMENT	NOM DE L'OPERATEUR
Revêtement souple	Revêtement souple beige + colle polymère jaune non séparable + ragréage gris + sous couche de ragréage blanche non séparable + ragréage gris non séparable	29/06/2018	JULIEN Mickaël
LOCALISATION		RESULTAT	
Sol		Fr1:Amiante non détecté

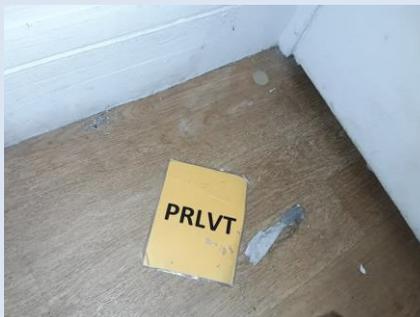
PRELEVEMENT : 54LAA0001P012			
NOM DU CLIENT	NUMERO DU DOSSIER	PIECE OU LOCAL	
OPH77	54LAA0001 29/06/2018	Séjour	
ELEMENT	DESCRIPTIF DU LABORATOIRE	DATE DE PRELEVEMENT	NOM DE L'OPERATEUR
Revêtement souple	Dalle dure cassante grise	29/06/2018	JULIEN Mickaël
LOCALISATION		RESULTAT	
Sol		Fr2:Amiante détecté (Chrysotile)

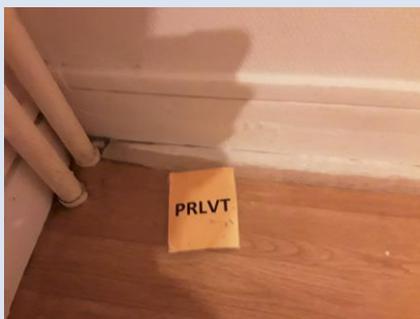
PRELEVEMENT : 54LAA0001P013			
NOM DU CLIENT	NUMERO DU DOSSIER	PIECE OU LOCAL	
OPH77	54LAA0001 29/06/2018	Séjour	
ELEMENT	DESCRIPTIF DU LABORATOIRE	DATE DE PRELEVEMENT	NOM DE L'OPERATEUR
Enduit plaque de plâtre	Enduit plâtreux blanc avec couche cartonnée + peintures multiples + toile fibreuse blanche non séparable	29/06/2018	JULIEN Mickaël
LOCALISATION		RESULTAT	
Mur A		Amiante non détecté

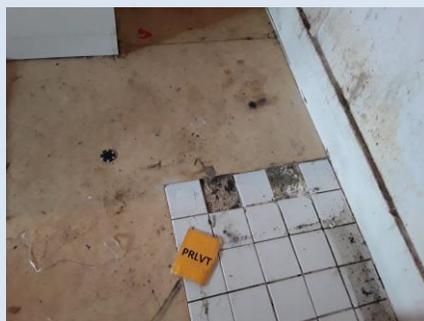
PRELEVEMENT : 54LAA0001P015			
NOM DU CLIENT	NUMERO DU DOSSIER	PIECE OU LOCAL	
OPH77	54LAA0001 29/06/2018	Cuisine	
ELEMENT	DESCRIPTIF DU LABORATOIRE	DATE DE PRELEVEMENT	NOM DE L'OPERATEUR
Colle	Colle grise + ragréage gris hétérogène + carrelage	29/06/2018	JULIEN Mickaël
LOCALISATION		RESULTAT	
Sol		Fr1:Amiante non détecté

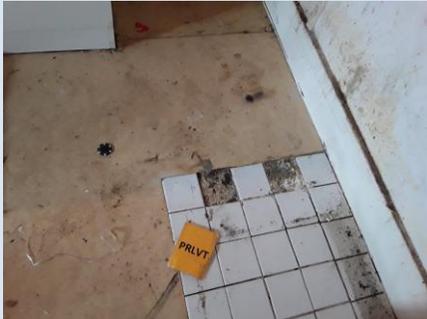
PRELEVEMENT : 54LAA0001P015			
NOM DU CLIENT	NUMERO DU DOSSIER	PIECE OU LOCAL	
OPH77	54LAA0001 29/06/2018	Cuisine	
ELEMENT	DESCRIPTIF DU LABORATOIRE	DATE DE PRELEVEMENT	NOM DE L'OPERATEUR
Colle	Colle bitumineuse noire	29/06/2018	JULIEN Mickaël
LOCALISATION		RESULTAT	
Sol		Fr2:Amiante détecté (Chrysotile)	
EMPLACEMENT

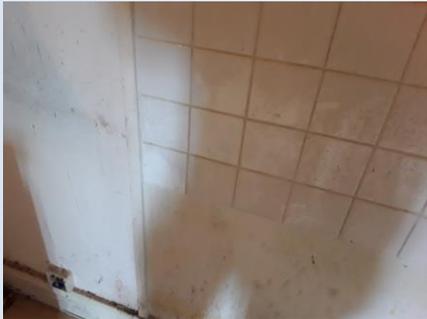
PRELEVEMENT : 54LAA0001P016			
NOM DU CLIENT	NUMERO DU DOSSIER	PIECE OU LOCAL	
OPH77	54LAA0001 29/06/2018	Cuisine	
ELEMENT	DESCRIPTIF DU LABORATOIRE	DATE DE PRELEVEMENT	NOM DE L'OPERATEUR
Colle faïence	Colle beige + peintures multiples non séparable + carrelage	29/06/2018	JULIEN Mickaël
LOCALISATION		RESULTAT	
Mur C		Amiante non détecté	
EMPLACEMENT
