## Rapport de mission de repérage des matériaux et produits contenant de l'amiante avant réalisation de travaux

1 RUE A. ROUSSEL

77510 REBAIS

RAPPORT N° :	54LAA0101	Laboratoire d'Analyses :	ITGA
Repérage réalisé le :	24/10/2018	Adresse laboratoire :	3 RUE ARMAND HERPIN LACROIX - CS 46537 35065 RENNES CEDEX
Accompagnateur :		Numéro d'accréditation :	1-5967
Par :	Mickaël JULIEN	Organisme d'assurance professionnelle :	AXA France
N° certificat :	CPDI 4129	Adresse assurance :	313 Terrasses de l'Arche 92727 NANTERRE CEDEX
Date d'obtention :	01/01/2017	N° de contrat d'assurance :	10063271004
Organisme certificateur	I.CERT Parc Edonia - Bâtiment G - Rue de la Terre Victoria - 35760 SAINT-GREGOIRE	Date de validité :	31/12/2018

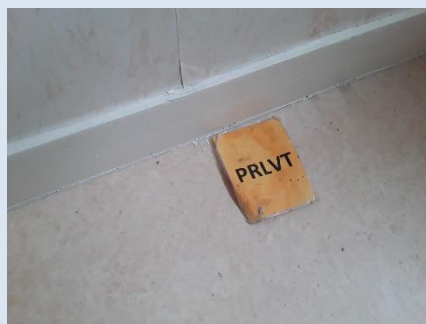
PRELEVEMENT : 54LAA0101P001			
NOM DU CLIENT	NUMERO DU DOSSIER		PIECE OU LOCAL
OPH77	54LAA0101 24/10/2018		Chambre 1
ELEMENT	DESCRIPTIF DU LABORATOIRE	DATE DE PRELEVEMENT	NOM DE L'OPERATEUR
Enduit béton	Enduit plâtreux beige + peintures multiples en vrac non séparable	24/10/2018	JULIEN Mickaël
LOCALISATION		RESULTAT	
Mur A		Amiante non détecté

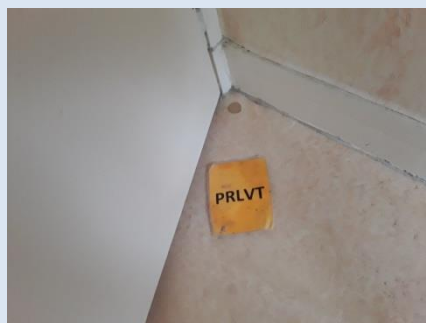
PRELEVEMENT : 54LAA0101P002			
NOM DU CLIENT	NUMERO DU DOSSIER		PIECE OU LOCAL
OPH77	54LAA0101 24/10/2018		Chambre 1
ELEMENT	DESCRIPTIF DU LABORATOIRE	DATE DE PRELEVEMENT	NOM DE L'OPERATEUR
Revêtement souple	Revêtement souple beige + matériau compact gris hétérogène	24/10/2018	JULIEN Mickaël
LOCALISATION		RESULTAT	
Sol		Fr1:Amiante non détecté

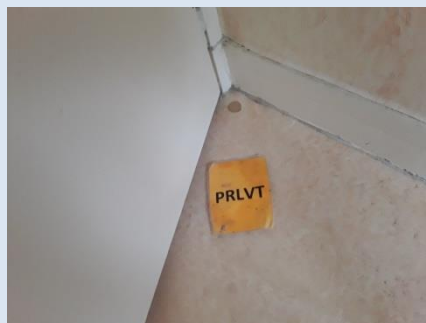
PRELEVEMENT : 54LAA0101P002			
NOM DU CLIENT	NUMERO DU DOSSIER	PIECE OU LOCAL	
OPH77	54LAA0101 24/10/2018	Chambre 1	
ELEMENT	DESCRIPTIF DU LABORATOIRE	DATE DE PRELEVEMENT	NOM DE L'OPERATEUR
Revêtement souple	Colle polymère jaune non séparable + colle bitumineuse noire + ragréage gris non séparable + sous couche de ragréage blanche en faible quantité non séparable	24/10/2018	JULIEN Mickaël
LOCALISATION		RESULTAT	
Sol		Fr2:Amiante détecté (Chrysotile)

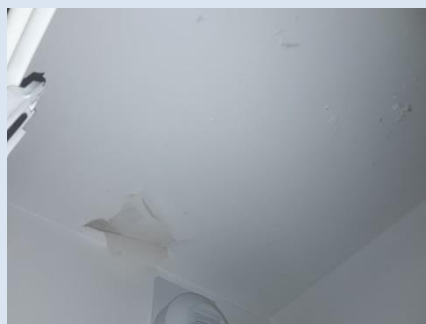
PRELEVEMENT : 54LAA0101P004			
NOM DU CLIENT	NUMERO DU DOSSIER	PIECE OU LOCAL	
OPH77	54LAA0101 24/10/2018	Salle de bains	
ELEMENT	DESCRIPTIF DU LABORATOIRE	DATE DE PRELEVEMENT	NOM DE L'OPERATEUR
Enduit béton	Enduit plâtreux beige + peinture non séparable	24/10/2018	JULIEN Mickaël
LOCALISATION		RESULTAT	
Plafond		Amiante détecté (Trémolite)

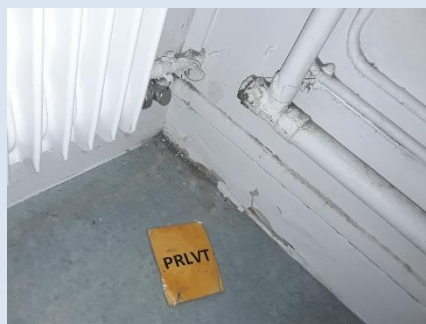
PRELEVEMENT : 54LAA0101P005			
NOM DU CLIENT	NUMERO DU DOSSIER	PIECE OU LOCAL	
OPH77	54LAA0101 24/10/2018	Salle de bains	
ELEMENT	DESCRIPTIF DU LABORATOIRE	DATE DE PRELEVEMENT	NOM DE L'OPERATEUR
Enduit / Peinture plaque de plâtre	Enduit beige en vrac + peintures multiples non séparable + papier en faible quantité non séparable	24/10/2018	JULIEN Mickaël
LOCALISATION		RESULTAT	
Mur A		Amiante détecté (Chrysotile)

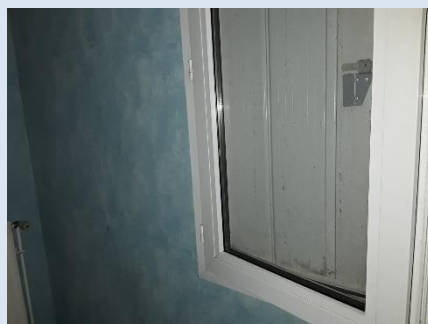
PRELEVEMENT : 54LAA0101P007			
NOM DU CLIENT	NUMERO DU DOSSIER	PIECE OU LOCAL	
OPH77	54LAA0101 24/10/2018	Chambre 2	
ELEMENT	DESCRIPTIF DU LABORATOIRE	DATE DE PRELEVEMENT	NOM DE L'OPERATEUR
Enduit plaque de plâtre	Enduit plâtreux blanc en vrac + enduit plâtreux beige non séparable + peintures multiples non séparable + carton non séparable	24/10/2018	JULIEN Mickaël
LOCALISATION		RESULTAT	
Mur A		Amiante détecté (Chrysotile)

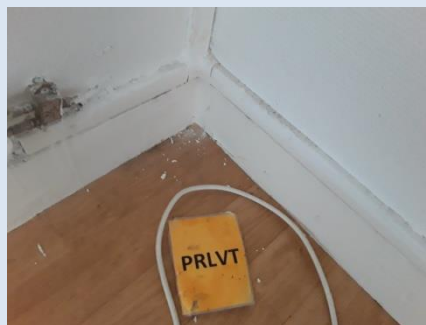
PRELEVEMENT : 54LAA0101P008			
NOM DU CLIENT	NUMERO DU DOSSIER	PIECE OU LOCAL	
OPH77	54LAA0101 24/10/2018	Séjour	
ELEMENT	DESCRIPTIF DU LABORATOIRE	DATE DE PRELEVEMENT	NOM DE L'OPERATEUR
Enduit / Peinture plaque de plâtre	Toile fibreuse blanche + enduit plâtreux blanc en vrac non séparable + enduit plâtreux beige non séparable + peintures multiples non séparable + carton non séparable	24/10/2018	JULIEN Mickaël
LOCALISATION		RESULTAT	
Mur B		Amiante détecté (Chrysotile)

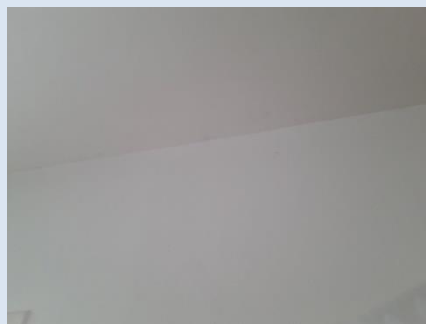
PRELEVEMENT : 54LAA0101P009			
NOM DU CLIENT	NUMERO DU DOSSIER	PIECE OU LOCAL	
OPH77	54LAA0101 24/10/2018	Séjour	
ELEMENT	DESCRIPTIF DU LABORATOIRE	DATE DE PRELEVEMENT	NOM DE L'OPERATEUR
Enduit béton	Enduit plâtreux beige en vrac + peinture en vrac non séparable	24/10/2018	JULIEN Mickaël
LOCALISATION		RESULTAT	
Plafond		Amiante non détecté

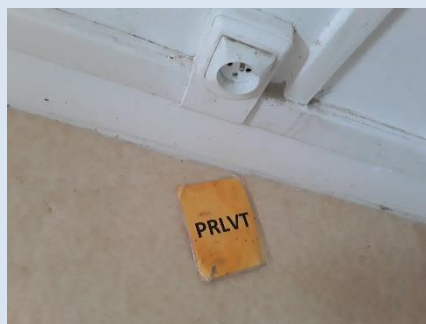
PRELEVEMENT : 54LAA0101P010			
NOM DU CLIENT	NUMERO DU DOSSIER	PIECE OU LOCAL	
OPH77	54LAA0101 24/10/2018	Cuisine	
ELEMENT	DESCRIPTIF DU LABORATOIRE	DATE DE PRELEVEMENT	NOM DE L'OPERATEUR
Enduit béton	Enduit beige en vrac + peintures multiples en faible quantité en vrac non séparable + matériau gris en faible quantité hétérogène non séparable	24/10/2018	JULIEN Mickaël
LOCALISATION		RESULTAT	
Mur B		Amiante non détecté
