# Rapport de repérage des matériaux et produits contenant de l'amiante avant réalisation de travaux dans un immeuble bâti

1, Rue A. Roussel - Logement 2 - ESC AA - R+1  
77510 REBAIS

**Date du rapport :** 12/03/2020

54LAA0102 12/03/2020 - 12:37

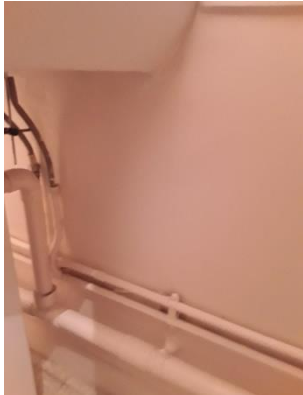
**Identification : P007**

**Pièce et étage : Salle de bains R+1**

**Localisation : Mur D**

**Parties d'ouvrages ou de composants : Autres (Enduit / Peinture plaque de plâtre)**

**Descriptif Laboratoire : Peintures multiples non séparable + enduit plâtreux blanc + carton non séparable**

**Résultat (justification) : Amiante détecté (RESULTAT ANALYSE)**

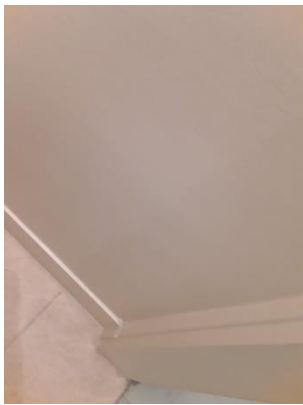
Identification : P010
Pièce et étage : WC R+1
Localisation : Mur D
Parties d'ouvrages ou de composants : Autres (Enduit béton)
Descriptif Laboratoire : Peintures multiples non séparable + enduit plâtreux blanc en vrac + matériau gris hétérogène non séparable
Résultat (justification) : Amiante non détectée (RESULTAT ANALYSE)
