## Rapport de mission de repérage des matériaux et produits contenant de l'amiante avant réalisation de travaux

R. 4412-97 modifié par le décret 2012-639 du 4 mai 2012  
Norme NF X 46-020

3 RUE A. ROUSSEL

RAPPORT N° :	54LAB0101	Laboratoire d'Analyses :	ITGA
Repérage réalisé le :	16/07/2018	Adresse laboratoire :	3 RUE ARMAND HERPIN LACROIX - CS 46537 35065 RENNES CEDEX
Accompagnateur :		Numéro d'accréditation :	1-5967
Par :	Mickaël JULIEN	Organisme d'assurance professionnelle :	AXA France
N° certificat :	CPDI 4129	Adresse assurance :	313 Terrasses de l'Arche 92727 NANTERRE CEDEX
Date d'obtention :	01/01/2017	N° de contrat d'assurance :	10063271004
Organisme certificateur	I.CERT Parc Edonia - Bâtiment G - Rue de la Terre Victoria - 35760 SAINT-GREGOIRE	Date de validité :	31/12/2018

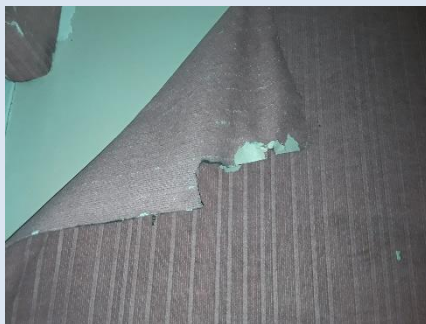
PRELEVEMENT : 54LAB0101P001			
NOM DU CLIENT	NUMERO DU DOSSIER		PIECE OU LOCAL
OPH77	54LAB0101 16/07/2018		Chambre 1
ELEMENT	DESCRIPTIF DU LABORATOIRE	DATE DE PRELEVEMENT	NOM DE L'OPERATEUR
Colle	Moquette rose avec couche en mousse et poussières	16/07/2018	JULIEN Mickaël
LOCALISATION		RESULTAT	
Mur B		Amiante non détecté

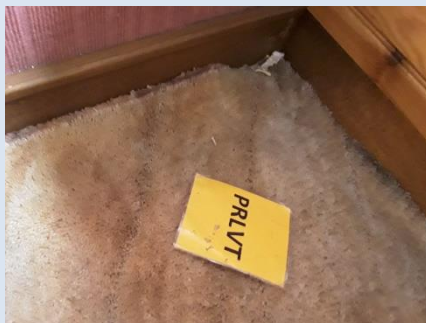
PRELEVEMENT : 54LAB0101P002			
NOM DU CLIENT	NUMERO DU DOSSIER		PIECE OU LOCAL
OPH77	54LAB0101 16/07/2018		Chambre 1
ELEMENT	DESCRIPTIF DU LABORATOIRE	DATE DE PRELEVEMENT	NOM DE L'OPERATEUR
Moquette	Moquette beige avec couche en mousse et poussières	16/07/2018	JULIEN Mickaël
LOCALISATION		RESULTAT	
Sol		Fr1:Amiante non détecté

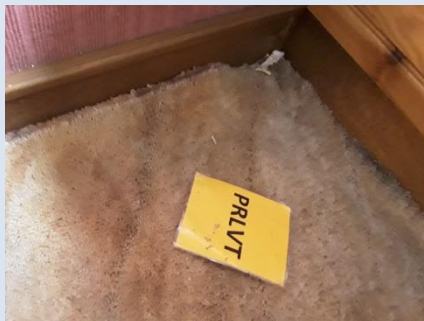
PRELEVEMENT : 54LAB0101P002			
NOM DU CLIENT	NUMERO DU DOSSIER	PIECE OU LOCAL	
OPH77	54LAB0101 16/07/2018	Chambre 1	
ELEMENT	DESCRIPTIF DU LABORATOIRE	DATE DE PRELEVEMENT	NOM DE L'OPERATEUR
Moquette	Dalle dure cassante beige	16/07/2018	JULIEN Mickaël
LOCALISATION		RESULTAT	
Sol		Fr2:Amiante détecté (Chrysotile)

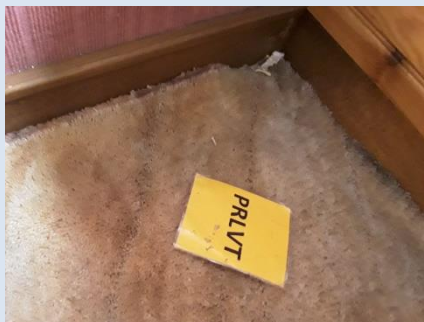
PRELEVEMENT : 54LAB0101P002			
NOM DU CLIENT	NUMERO DU DOSSIER	PIECE OU LOCAL	
OPH77	54LAB0101 16/07/2018	Chambre 1	
ELEMENT	DESCRIPTIF DU LABORATOIRE	DATE DE PRELEVEMENT	NOM DE L'OPERATEUR
Moquette	Colle bitumineuse noire + ragréage gris non séparable	16/07/2018	JULIEN Mickaël
LOCALISATION		RESULTAT	
Sol		Fr3:Amiante détecté (Chrysotile)

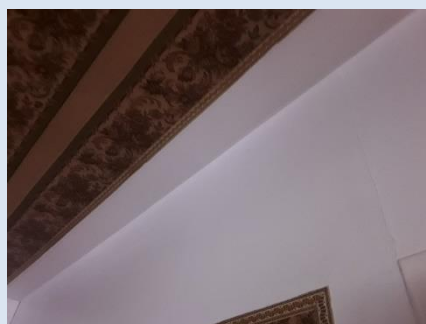
PRELEVEMENT : 54LAB0101P003			
NOM DU CLIENT	NUMERO DU DOSSIER	PIECE OU LOCAL	
OPH77	54LAB0101 16/07/2018	Chambre 2	
ELEMENT	DESCRIPTIF DU LABORATOIRE	DATE DE PRELEVEMENT	NOM DE L'OPERATEUR
Enduit béton	Enduit plâtreux blanc en vrac + peinture non séparable	16/07/2018	JULIEN Mickaël
LOCALISATION		RESULTAT	
Plafond		Amiante non détecté

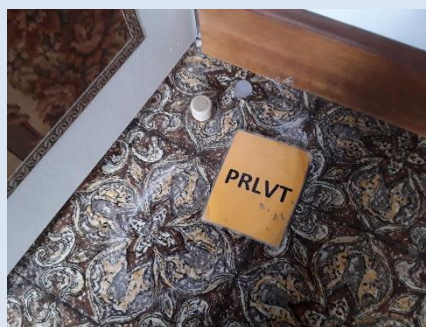
PRELEVEMENT : 54LAB0101P005			
NOM DU CLIENT	NUMERO DU DOSSIER	PIECE OU LOCAL	
OPH77	54LAB0101 16/07/2018	Chambre 2	
ELEMENT	DESCRIPTIF DU LABORATOIRE	DATE DE PRELEVEMENT	NOM DE L'OPERATEUR
Revêtement souple	Revêtement souple beige avec couche cartonnée	16/07/2018	JULIEN Mickaël
LOCALISATION		RESULTAT	
Sol		Fr1:Amiante détecté (Chrysotile)

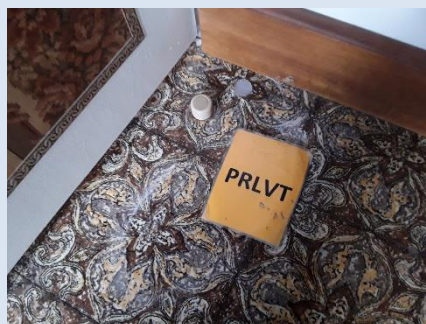
PRELEVEMENT : 54LAB0101P005			
NOM DU CLIENT	NUMERO DU DOSSIER	PIECE OU LOCAL	
OPH77	54LAB0101 16/07/2018	Chambre 2	
ELEMENT	DESCRIPTIF DU LABORATOIRE	DATE DE PRELEVEMENT	NOM DE L'OPERATEUR
Revêtement souple	Dalle dure cassante beige	16/07/2018	JULIEN Mickaël
LOCALISATION		RESULTAT	
Sol		Fr2:Amiante détecté (Chrysotile)

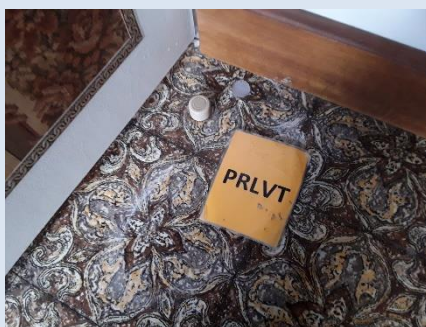
PRELEVEMENT : 54LAB0101P005			
NOM DU CLIENT	NUMERO DU DOSSIER	PIECE OU LOCAL	
OPH77	54LAB0101 16/07/2018	Chambre 2	
ELEMENT	DESCRIPTIF DU LABORATOIRE	DATE DE PRELEVEMENT	NOM DE L'OPERATEUR
Revêtement souple	Colle bitumineuse noire + ragréage gris non séparable	16/07/2018	JULIEN Mickaël
LOCALISATION		RESULTAT	
Sol		Fr3:Amiante détecté (Chrysotile)

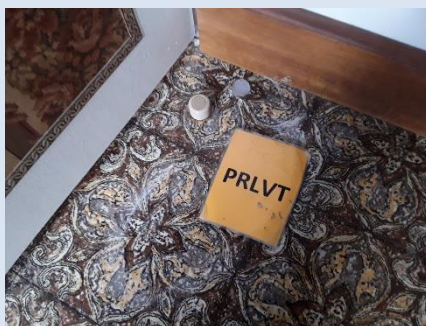
PRELEVEMENT : 54LAB0101P005			
NOM DU CLIENT	NUMERO DU DOSSIER	PIECE OU LOCAL	
OPH77	54LAB0101 16/07/2018	Chambre 2	
ELEMENT	DESCRIPTIF DU LABORATOIRE	DATE DE PRELEVEMENT	NOM DE L'OPERATEUR
Revêtement souple	Matériau compact gris hétérogène	16/07/2018	JULIEN Mickaël
LOCALISATION		RESULTAT	
Sol		Fr4:Amiante non détecté

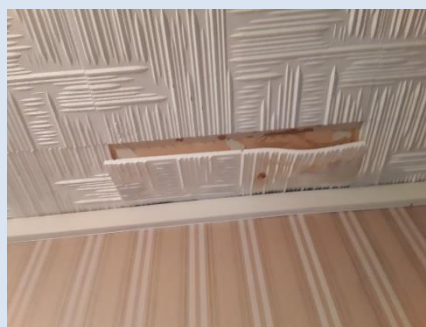
PRELEVEMENT : 54LAB0101P006			
NOM DU CLIENT	NUMERO DU DOSSIER		PIECE OU LOCAL
OPH77	54LAB0101 16/07/2018		Entrée
ELEMENT	DESCRIPTIF DU LABORATOIRE	DATE DE PRELEVEMENT	NOM DE L'OPERATEUR
Colle polystyrène	Colle polymère jaune + peinture non séparable + polystyrène expansé (billes) blanc	16/07/2018	JULIEN Mickaël
LOCALISATION		RESULTAT	
Plafond		Amiante non détecté

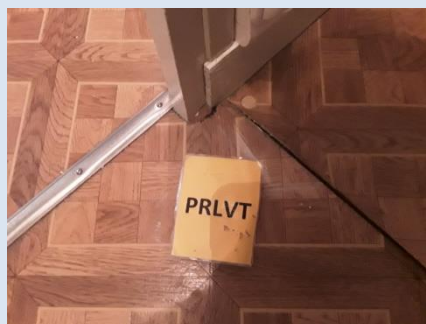
PRELEVEMENT : 54LAB0101P007			
NOM DU CLIENT	NUMERO DU DOSSIER		PIECE OU LOCAL
OPH77	54LAB0101 16/07/2018		Débarras
ELEMENT	DESCRIPTIF DU LABORATOIRE	DATE DE PRELEVEMENT	NOM DE L'OPERATEUR
Revêtement souple	Revêtement souple marron + moquette verte avec couche en mousse + moquette rouge	16/07/2018	JULIEN Mickaël
LOCALISATION		RESULTAT	
Sol		Fr1:Amiante non détecté

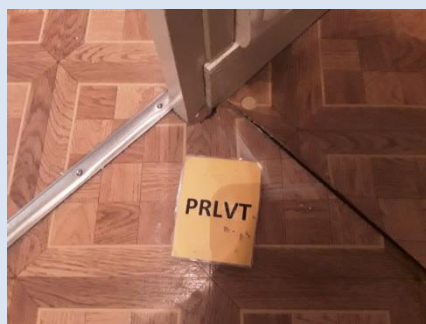
PRELEVEMENT : 54LAB0101P007			
NOM DU CLIENT	NUMERO DU DOSSIER	PIECE OU LOCAL	
OPH77	54LAB0101 16/07/2018	Débarras	
ELEMENT	DESCRIPTIF DU LABORATOIRE	DATE DE PRELEVEMENT	NOM DE L'OPERATEUR
Revêtement souple	Colle polymère jaune non séparable + dalle dure cassante beige	16/07/2018	JULIEN Mickaël
LOCALISATION		RESULTAT	
Sol		Fr2:Amiante détecté (Chrysotile)

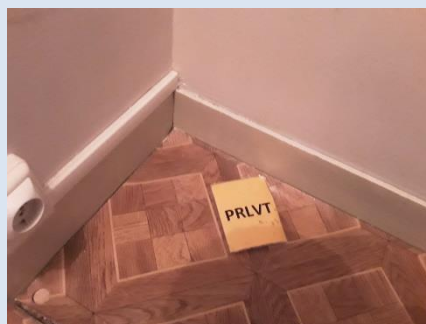
PRELEVEMENT : 54LAB0101P008			
NOM DU CLIENT	NUMERO DU DOSSIER	PIECE OU LOCAL	
OPH77	54LAB0101 16/07/2018	Débarras	
ELEMENT	DESCRIPTIF DU LABORATOIRE	DATE DE PRELEVEMENT	NOM DE L'OPERATEUR
Enduit / Peinture plaque de plâtre	Enduit plâtreux blanc en vrac avec couche cartonnée + peinture non séparable	16/07/2018	JULIEN Mickaël
LOCALISATION		RESULTAT	
Mur A		Amiante détecté (Chrysotile)

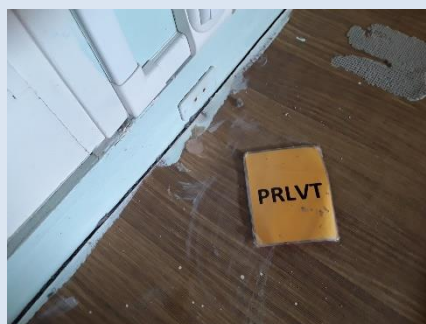
PRELEVEMENT : 54LAB0101P009			
NOM DU CLIENT	NUMERO DU DOSSIER	PIECE OU LOCAL	
OPH77	54LAB0101 16/07/2018	Séjour	
ELEMENT	DESCRIPTIF DU LABORATOIRE	DATE DE PRELEVEMENT	NOM DE L'OPERATEUR
Revêtement souple	Revêtement souple beige avec couche fibreuse + ragréage gris hétérogène	16/07/2018	JULIEN Mickaël
LOCALISATION		RESULTAT	
Sol		Fr1:Amiante non détecté

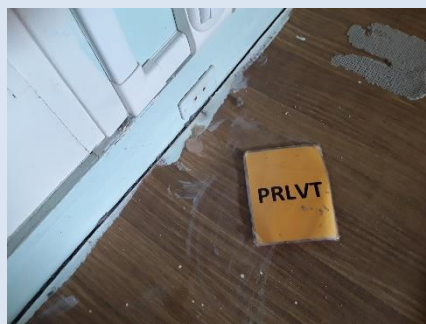
PRELEVEMENT : 54LAB0101P009			
NOM DU CLIENT	NUMERO DU DOSSIER	PIECE OU LOCAL	
OPH77	54LAB0101 16/07/2018	Séjour	
ELEMENT	DESCRIPTIF DU LABORATOIRE	DATE DE PRELEVEMENT	NOM DE L'OPERATEUR
Revêtement souple	Colle polymère jaune non séparable + dalle dure cassante verte	16/07/2018	JULIEN Mickaël
LOCALISATION		RESULTAT	
Sol		Fr2:Amiante détecté (Chrysotile)

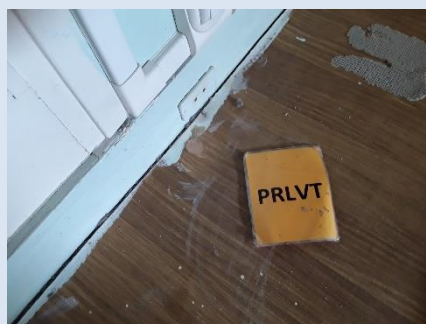
PRELEVEMENT : 54LAB0101P009			
NOM DU CLIENT	NUMERO DU DOSSIER	PIECE OU LOCAL	
OPH77	54LAB0101 16/07/2018	Séjour	
ELEMENT	DESCRIPTIF DU LABORATOIRE	DATE DE PRELEVEMENT	NOM DE L'OPERATEUR
Revêtement souple	Colle bitumineuse noire + peinture non séparable	16/07/2018	JULIEN Mickaël
LOCALISATION		RESULTAT	
Sol		Fr3:Amiante détecté (Chrysotile)

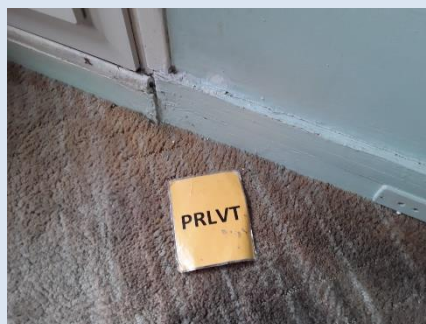
PRELEVEMENT : 54LAB0101P010			
NOM DU CLIENT	NUMERO DU DOSSIER	PIECE OU LOCAL	
OPH77	54LAB0101 16/07/2018	Séjour	
ELEMENT	DESCRIPTIF DU LABORATOIRE	DATE DE PRELEVEMENT	NOM DE L'OPERATEUR
Enduit béton	Enduit plâtreux blanc en vrac + peinture non séparable	16/07/2018	JULIEN Mickaël
LOCALISATION		RESULTAT	
Mur C		Amiante détecté (Chrysotile)

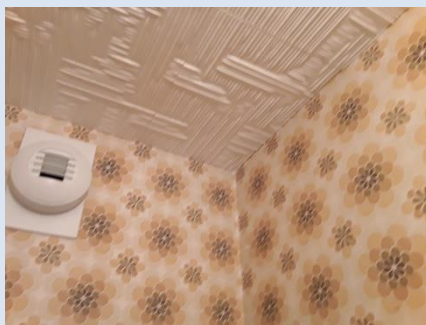
PRELEVEMENT : 54LAB0101P011

NOM DU CLIENT	NUMERO DU DOSSIER	PIECE OU LOCAL	
OPH77	54LAB0101 16/07/2018	WC	
ELEMENT	DESCRIPTIF DU LABORATOIRE	DATE DE PRELEVEMENT	NOM DE L'OPERATEUR
Colle polystyrène	Polystyrène expansé (billes) blanc avec poussières + peinture	16/07/2018	JULIEN Mickaël
LOCALISATION		RESULTAT	
Plafond		Amiante non détecté

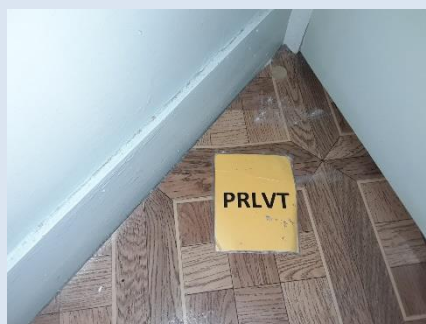
PRELEVEMENT : 54LAB0101P013			
NOM DU CLIENT	NUMERO DU DOSSIER	PIECE OU LOCAL	
OPH77	54LAB0101 16/07/2018	Salle de bains	
ELEMENT	DESCRIPTIF DU LABORATOIRE	DATE DE PRELEVEMENT	NOM DE L'OPERATEUR
Revêtement souple	Revêtement souple marron + ragréage gris hétérogène	16/07/2018	JULIEN Mickaël
LOCALISATION		RESULTAT	
Sol		Fr1:Amiante non détecté

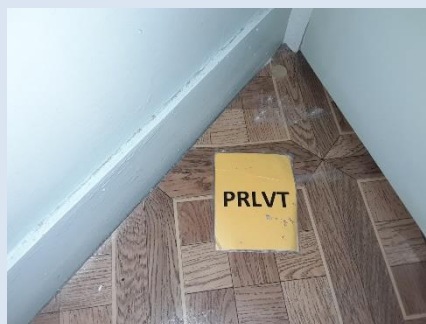
PRELEVEMENT : 54LAB0101P013			
NOM DU CLIENT	NUMERO DU DOSSIER	PIECE OU LOCAL	
OPH77	54LAB0101 16/07/2018	Salle de bains	
ELEMENT	DESCRIPTIF DU LABORATOIRE	DATE DE PRELEVEMENT	NOM DE L'OPERATEUR
Revêtement souple	Peinture non séparable + dalle dure cassante beige	16/07/2018	JULIEN Mickaël
LOCALISATION		RESULTAT	
Sol		Fr2:Amiante détecté (Chrysotile)

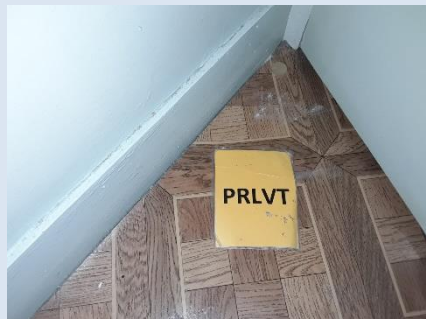
PRELEVEMENT : 54LAB0101P013			
NOM DU CLIENT	NUMERO DU DOSSIER	PIECE OU LOCAL	
OPH77	54LAB0101 16/07/2018	Salle de bains	
ELEMENT	DESCRIPTIF DU LABORATOIRE	DATE DE PRELEVEMENT	NOM DE L'OPERATEUR
Revêtement souple	Colle bitumineuse noire	16/07/2018	JULIEN Mickaël
LOCALISATION		RESULTAT	
Sol		Fr3:Amiante détecté (Chrysotile)

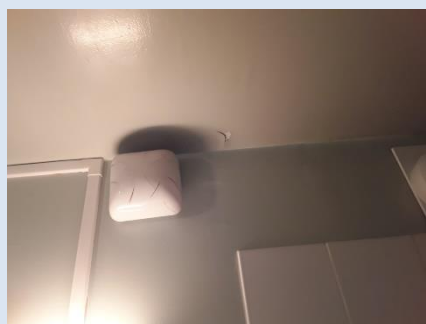
PRELEVEMENT : 54LAB0101P015			
NOM DU CLIENT	NUMERO DU DOSSIER	PIECE OU LOCAL	
OPH77	54LAB0101 16/07/2018	Salle de bains	
ELEMENT	DESCRIPTIF DU LABORATOIRE	DATE DE PRELEVEMENT	NOM DE L'OPERATEUR
Enduit béton	Enduit plâtreux blanc en vrac + peinture non séparable	16/07/2018	JULIEN Mickaël
LOCALISATION		RESULTAT	
Plafond		Amiante non détecté

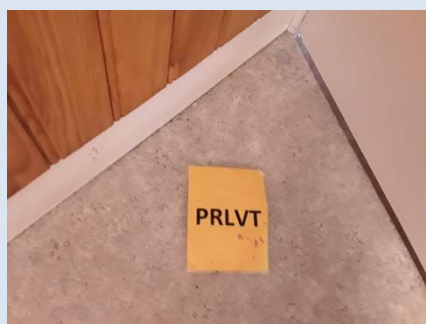
PRELEVEMENT : 54LAB0101P016			
NOM DU CLIENT	NUMERO DU DOSSIER	PIECE OU LOCAL	
OPH77	54LAB0101 16/07/2018	Cuisine	
ELEMENT	DESCRIPTIF DU LABORATOIRE	DATE DE PRELEVEMENT	NOM DE L'OPERATEUR
Revêtement souple	Revêtement souple beige + ragréage gris hétérogène	16/07/2018	JULIEN Mickaël
LOCALISATION		RESULTAT	
Sol		Fr1:Amiante non détecté

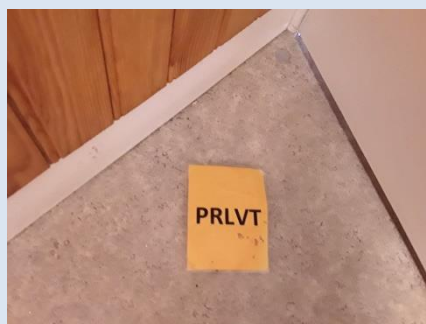
PRELEVEMENT : 54LAB0101P016			
NOM DU CLIENT	NUMERO DU DOSSIER	PIECE OU LOCAL	
OPH77	54LAB0101 16/07/2018	Cuisine	
ELEMENT	DESCRIPTIF DU LABORATOIRE	DATE DE PRELEVEMENT	NOM DE L'OPERATEUR
Revêtement souple	Colle polymère incolore avec couche en papier non séparable + dalle dure cassante beige	16/07/2018	JULIEN Mickaël
LOCALISATION		RESULTAT	
Sol		Fr2:Amiante détecté (Chrysotile)

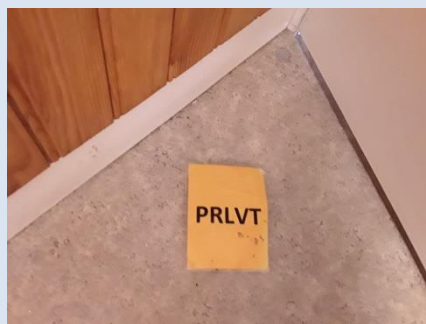
PRELEVEMENT : 54LAB0101P016			
NOM DU CLIENT	NUMERO DU DOSSIER	PIECE OU LOCAL	
OPH77	54LAB0101 16/07/2018	Cuisine	
ELEMENT	DESCRIPTIF DU LABORATOIRE	DATE DE PRELEVEMENT	NOM DE L'OPERATEUR
Revêtement souple	Colle bitumineuse noire + peinture non séparable	16/07/2018	JULIEN Mickaël
LOCALISATION		RESULTAT	
Sol		Fr3:Amiante détecté (Chrysotile)

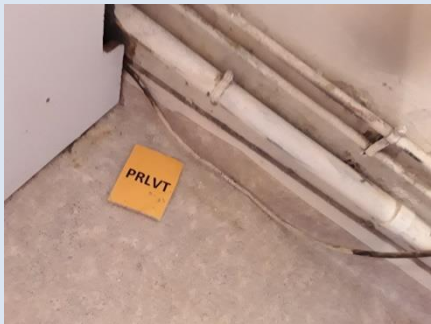
PRELEVEMENT : 54LAB0101P017			
NOM DU CLIENT	NUMERO DU DOSSIER	PIECE OU LOCAL	
OPH77	54LAB0101 16/07/2018	Cuisine	
ELEMENT	DESCRIPTIF DU LABORATOIRE	DATE DE PRELEVEMENT	NOM DE L'OPERATEUR
Peinture	Peinture	16/07/2018	JULIEN Mickaël
LOCALISATION		RESULTAT	
Réseaux de distribution		Amiante non détecté	
EMPLACEMENT

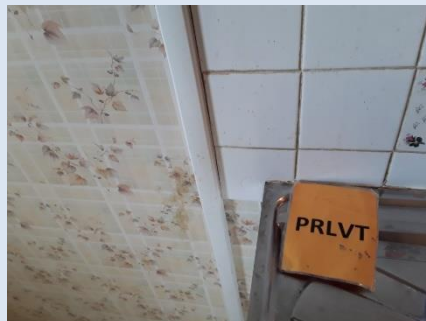
PRELEVEMENT : 54LAB0101P019			
NOM DU CLIENT	NUMERO DU DOSSIER		PIECE OU LOCAL
OPH77	54LAB0101 16/07/2018		Cuisine
ELEMENT	DESCRIPTIF DU LABORATOIRE	DATE DE PRELEVEMENT	NOM DE L'OPERATEUR
Colle faïence	Colle grise + carrelage	16/07/2018	JULIEN Mickaël
LOCALISATION		RESULTAT	
Mur B		Amiante non détecté

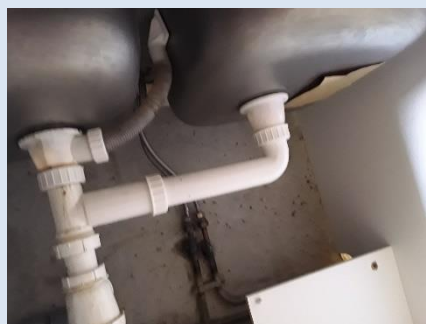
PRELEVEMENT : 54LAB0101P020			
NOM DU CLIENT	NUMERO DU DOSSIER		PIECE OU LOCAL
OPH77	54LAB0101 16/07/2018		Cuisine
ELEMENT	DESCRIPTIF DU LABORATOIRE	DATE DE PRELEVEMENT	NOM DE L'OPERATEUR
Revêtement bitumineux	Tampon bitumineux noir	16/07/2018	JULIEN Mickaël
LOCALISATION		RESULTAT	
Sous évier		Amiante détecté (Chrysotile)
