## Rapport de mission de repérage des matériaux et produits contenant de l'amiante avant réalisation de travaux

3 rue A rousset apt 2

77510 rebais

RAPPORT N° :	54LAB0202	Laboratoire d'Analyses :	ITGA
Repérage réalisé le :	18/10/2017	Adresse laboratoire :	3 RUE ARMAND HERPIN LACROIX - CS 46537 35065 RENNES CEDEX
Accompagnateur :		Numéro d'accréditation :	1-5967
Par :	Mickaël JULIEN	Organisme d'assurance professionnelle :	ALLIANZ
N° certificat :	CPDI 4129	Adresse assurance :	Direction Opérations Entreprises 5C Esplanade Charles de Gaulle 33081 BORDEAUX CEDEX
Date d'obtention :	01/01/2017	N° de contrat d'assurance :	55897385
Organisme certificateur	I.CERT Parc Edonia - Bâtiment G - Rue de la Terre Victoria - 35760 SAINT-GREGOIRE	Date de validité :	31/12/2017

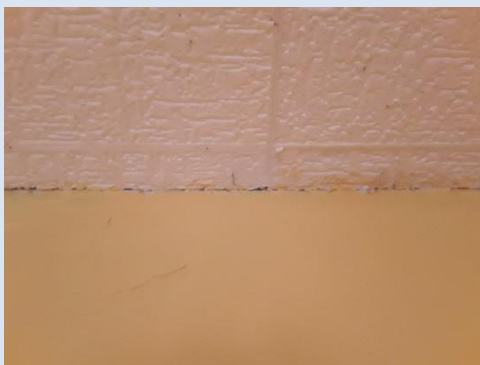
PRELEVEMENT : 54LAB0202P001			
NOM DU CLIENT	NUMERO DU DOSSIER		PIECE OU LOCAL
OPH77	54LAB0202 18/10/2017		Chambre 3
ELEMENT	DESCRIPTIF DU LABORATOIRE	DATE DE PRELEVEMENT	NOM DE L'OPERATEUR
Dalle de polystyrènes	Matériau plâtreux blanc en faible quantité en vrac non séparable + polystyrène expansé (billes) + peintures multiples non séparable	18/10/2017	JULIEN Mickaël
LOCALISATION		RESULTAT	
Plafond		Amiante détecté (Chrysotile)	
EMPLACEMENT

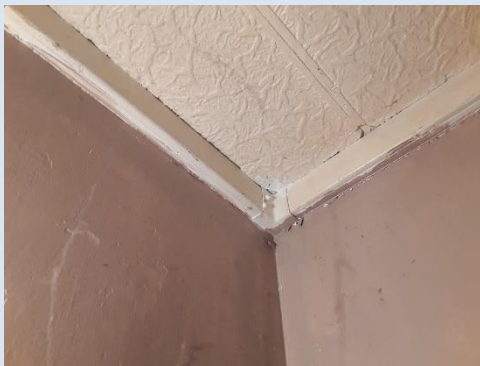
PRELEVEMENT : 54LAB0202P002			
NOM DU CLIENT	NUMERO DU DOSSIER		PIECE OU LOCAL
OPH77	54LAB0202 18/10/2017		Couloir
ELEMENT	DESCRIPTIF DU LABORATOIRE	DATE DE PRELEVEMENT	NOM DE L'OPERATEUR
Dalle de polystyrènes	Matériau plâtreux blanc en faible quantité en vrac non séparable + polystyrène expansé (billes) en vrac + peintures multiples non séparable	18/10/2017	JULIEN Mickaël
LOCALISATION		RESULTAT	
Plafond		Amiante détecté (Chrysotile)	
EMPLACEMENT

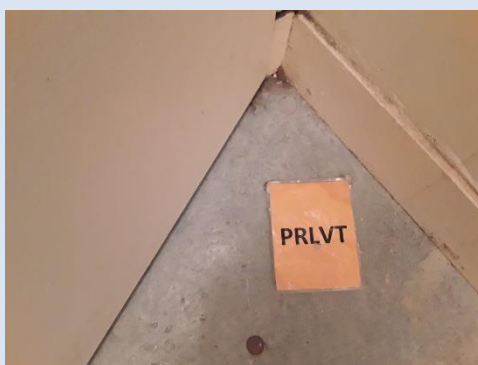
PRELEVEMENT : 54LAB0202P004			
NOM DU CLIENT	NUMERO DU DOSSIER		PIECE OU LOCAL
OPH77	54LAB0202 18/10/2017		Salle de bains
ELEMENT	DESCRIPTIF DU LABORATOIRE	DATE DE PRELEVEMENT	NOM DE L'OPERATEUR
Revêtement souple	Revêtement souple vert + colle polymère jaune non séparable + peinture non séparable + ragréage gris non séparable + sous couche de ragréage beige hétérogène	18/10/2017	JULIEN Mickaël
LOCALISATION		RESULTAT	
Sol		Amiante non détecté

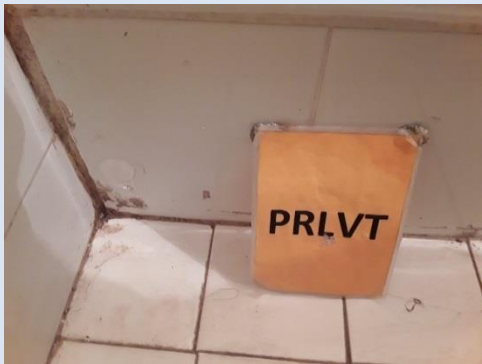
PRELEVEMENT : 54LAB0202P005			
NOM DU CLIENT	NUMERO DU DOSSIER		PIECE OU LOCAL
OPH77	54LAB0202 18/10/2017		Salle de bains
ELEMENT	DESCRIPTIF DU LABORATOIRE	DATE DE PRELEVEMENT	NOM DE L'OPERATEUR
Faïence 1	Colle beige non séparable + matériau gris en faible quantité non séparable + couche plâtreuse blanche + carrelage	18/10/2017	JULIEN Mickaël
LOCALISATION		RESULTAT	
Mur B		Amiante non détecté	
EMPLACEMENT

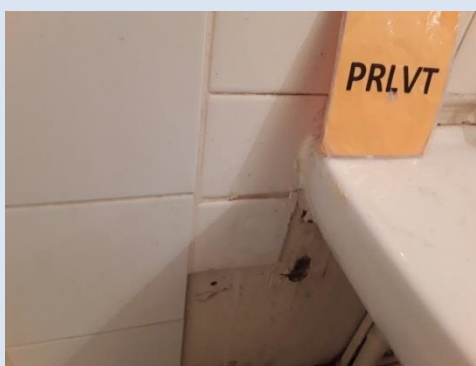
PRELEVEMENT : 54LAB0202P006			
NOM DU CLIENT	NUMERO DU DOSSIER		PIECE OU LOCAL
OPH77	54LAB0202 18/10/2017		Salle de bains
ELEMENT	DESCRIPTIF DU LABORATOIRE	DATE DE PRELEVEMENT	NOM DE L'OPERATEUR
Faïence 2	Colle beige non séparable + couche plâtreuse blanche en vrac avec couche cartonnée + carrelage	18/10/2017	JULIEN Mickaël
LOCALISATION		RESULTAT	
Mur C		Amiante non détecté

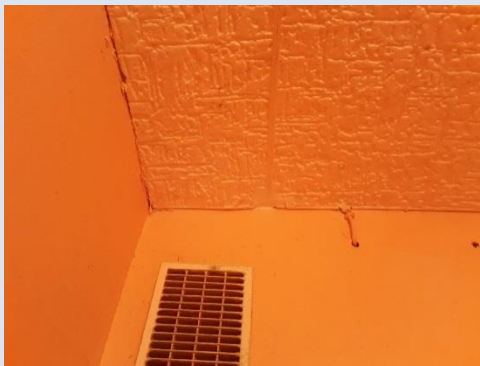
PRELEVEMENT : 54LAB0202P007			
NOM DU CLIENT	NUMERO DU DOSSIER		PIECE OU LOCAL
OPH77	54LAB0202 18/10/2017		WC
ELEMENT	DESCRIPTIF DU LABORATOIRE	DATE DE PRELEVEMENT	NOM DE L'OPERATEUR
Dalle de polystyrènes	Polystyrène expansé (billes) avec poussières + peinture en faible quantité non séparable + colle bitumineuse noire en faible quantité non séparable	18/10/2017	JULIEN Mickaël
LOCALISATION		RESULTAT	
Plafond		Amiante détecté (Chrysotile)	
EMPLACEMENT

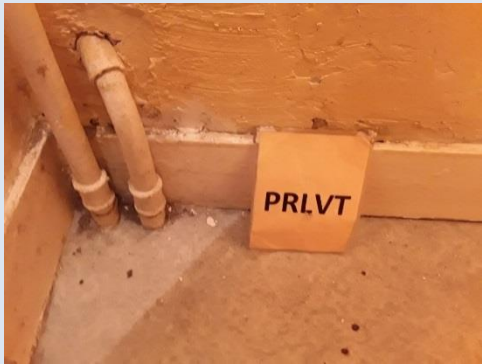
PRELEVEMENT : 54LAB0202P008			
NOM DU CLIENT	NUMERO DU DOSSIER		PIECE OU LOCAL
OPH77	54LAB0202 18/10/2017		WC
ELEMENT	DESCRIPTIF DU LABORATOIRE	DATE DE PRELEVEMENT	NOM DE L'OPERATEUR
Enduit / Peinture plaque de plâtre	Matériau plâtreux blanc en vrac avec couche cartonnée non séparable + enduit plâtreux blanc en vrac non séparable + peintures multiples en vrac avec poussières non séparable	18/10/2017	JULIEN Mickaël
LOCALISATION		RESULTAT	
Mur A		Amiante non détecté	
EMPLACEMENT

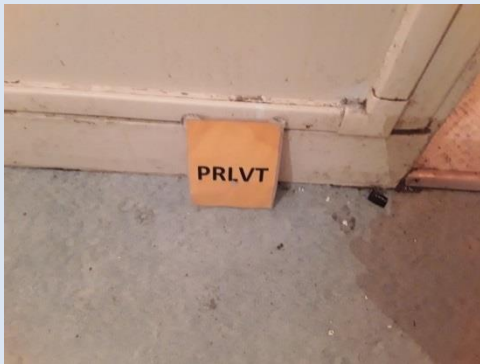
PRELEVEMENT : 54LAB0202P009			
NOM DU CLIENT	NUMERO DU DOSSIER		PIECE OU LOCAL
OPH77	54LAB0202 18/10/2017		Cuisine
ELEMENT	DESCRIPTIF DU LABORATOIRE	DATE DE PRELEVEMENT	NOM DE L'OPERATEUR
Enduit béton	Matériau gris en vrac non séparable + enduit plâtreux blanc en vrac non séparable + peintures multiples en vrac non séparable	18/10/2017	JULIEN Mickaël
LOCALISATION		RESULTAT	
Mur D		Amiante non détecté	
EMPLACEMENT

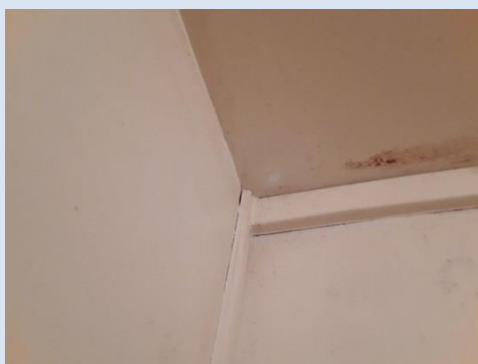
PRELEVEMENT : 54LAB0202P010			
NOM DU CLIENT	NUMERO DU DOSSIER		PIECE OU LOCAL
OPH77	54LAB0202 18/10/2017		Cuisine
ELEMENT	DESCRIPTIF DU LABORATOIRE	DATE DE PRELEVEMENT	NOM DE L'OPERATEUR
Enduit béton	Enduit plâtreux beige en faible quantité en vrac non séparable + peintures multiples en vrac non séparable	18/10/2017	JULIEN Mickaël
LOCALISATION		RESULTAT	
Plafond		Amiante non détecté

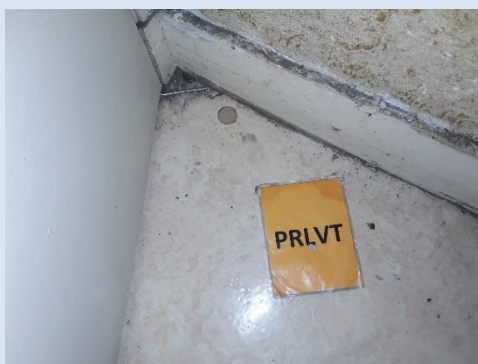
PRELEVEMENT : 54LAB0202P011			
NOM DU CLIENT	NUMERO DU DOSSIER		PIECE OU LOCAL
OPH77	54LAB0202 18/10/2017		Séjour
ELEMENT	DESCRIPTIF DU LABORATOIRE	DATE DE PRELEVEMENT	NOM DE L'OPERATEUR
Revêtement souple	Colle polymère jaune non séparable + colle bitumineuse noire non séparable	18/10/2017	JULIEN Mickaël

LOCALISATION	RESULTAT
Sol	Fr2:Amiante détecté (Chrysotile)

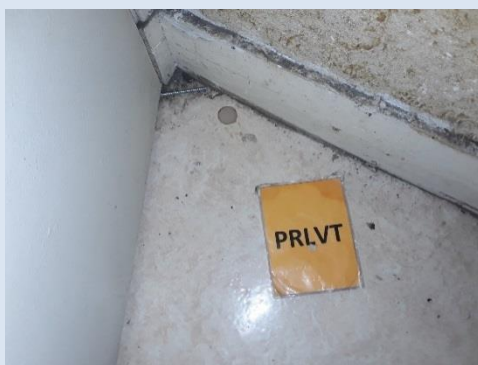
PRELEVEMENT : 54LAB0202P011			
NOM DU CLIENT	NUMERO DU DOSSIER		PIECE OU LOCAL
OPH77	54LAB0202 18/10/2017		Séjour
ELEMENT	DESCRIPTIF DU LABORATOIRE	DATE DE PRELEVEMENT	NOM DE L'OPERATEUR
Revêtement souple	Revêtement souple beige + ragréage gris + sous couche de ragréage grise en vrac hétérogène	18/10/2017	JULIEN Mickaël

LOCALISATION	RESULTAT
Sol	Fr1:Amiante non détecté

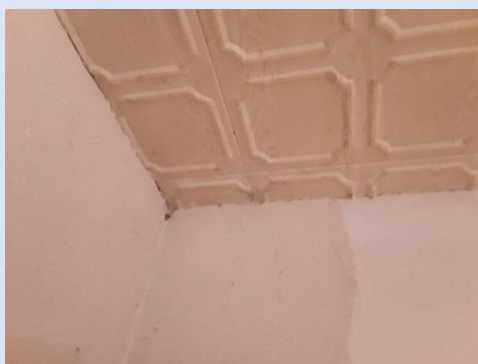
PRELEVEMENT : 54LAB0202P012			
NOM DU CLIENT	NUMERO DU DOSSIER		PIECE OU LOCAL
OPH77	54LAB0202 18/10/2017		Séjour
ELEMENT	DESCRIPTIF DU LABORATOIRE	DATE DE PRELEVEMENT	NOM DE L'OPERATEUR
Dalle de polystyrènes	Polystyrène expansé (billes) + peintures multiples non séparable	18/10/2017	JULIEN Mickaël
LOCALISATION		RESULTAT	
Plafond		Amiante non détecté

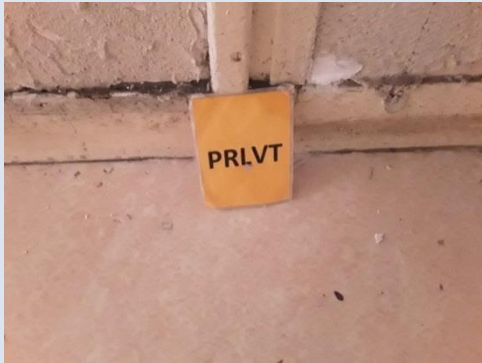
PRELEVEMENT : 54LAB0202P013			
NOM DU CLIENT	NUMERO DU DOSSIER		PIECE OU LOCAL
OPH77	54LAB0202 18/10/2017		Séjour
ELEMENT	DESCRIPTIF DU LABORATOIRE	DATE DE PRELEVEMENT	NOM DE L'OPERATEUR
Enduit plaque de plâtre	Matériau plâtreux beige et rouge en vrac avec couche cartonnée non séparable + enduit plâtreux blanc en vrac non séparable + toile fibreuse blanche en vrac non séparable + peintures multiples en vrac non séparable	18/10/2017	JULIEN Mickaël
LOCALISATION		RESULTAT	
Mur B		Amiante non détecté	
EMPLACEMENT

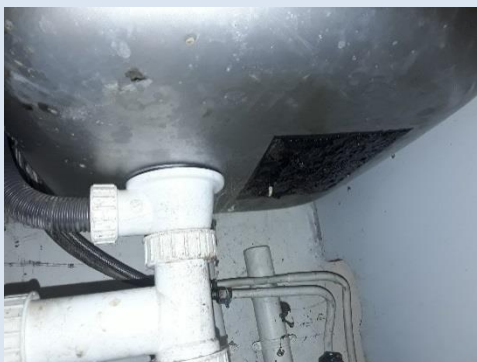
PRELEVEMENT : 54LAB0202P014			
NOM DU CLIENT	NUMERO DU DOSSIER		PIECE OU LOCAL
OPH77	54LAB0202 18/10/2017		Cuisine
ELEMENT	DESCRIPTIF DU LABORATOIRE	DATE DE PRELEVEMENT	NOM DE L'OPERATEUR
Revêtement bitumineux	Matériau bitumineux noir	18/10/2017	JULIEN Mickaël
LOCALISATION		RESULTAT	
Sous évier		Amiante détecté (Chrysotile)

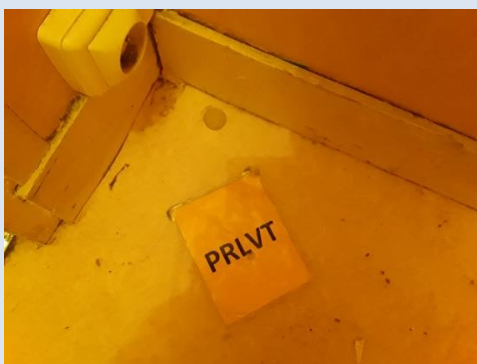
PRELEVEMENT : 54LAB0202P015			
NOM DU CLIENT	NUMERO DU DOSSIER		PIECE OU LOCAL
OPH77	54LAB0202 18/10/2017		Débarras
ELEMENT	DESCRIPTIF DU LABORATOIRE	DATE DE PRELEVEMENT	NOM DE L'OPERATEUR
Revêtement souple	Colle polymère jaune non séparable + dalle dure cassante grise	18/10/2017	JULIEN Mickaël
LOCALISATION		RESULTAT	
Sol		Fr2:Amiante détecté (Chrysotile)

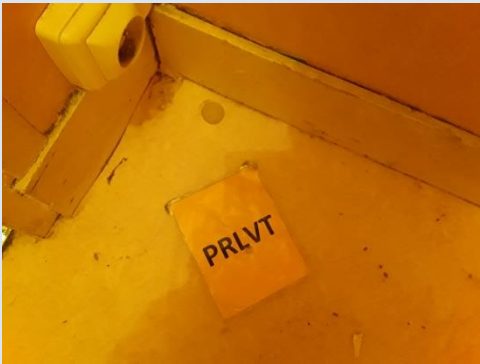
PRELEVEMENT : 54LAB0202P015			
NOM DU CLIENT	NUMERO DU DOSSIER		PIECE OU LOCAL
OPH77	54LAB0202 18/10/2017		Débarras
ELEMENT	DESCRIPTIF DU LABORATOIRE	DATE DE PRELEVEMENT	NOM DE L'OPERATEUR
Revêtement souple	Revêtement souple beige + ragréage gris en vrac non séparable + sous couche de ragréage beige en vrac hétérogène non séparable	18/10/2017	JULIEN Mickaël
LOCALISATION		RESULTAT	
Sol		Fr1:Amiante non détecté	
EMPLACEMENT

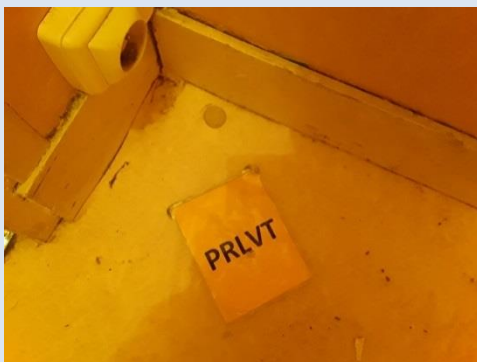
PRELEVEMENT : 54LAB0202P015			
NOM DU CLIENT	NUMERO DU DOSSIER		PIECE OU LOCAL
OPH77	54LAB0202 18/10/2017		Débarras
ELEMENT	DESCRIPTIF DU LABORATOIRE	DATE DE PRELEVEMENT	NOM DE L'OPERATEUR
Revêtement souple	Colle bitumineuse noire en faible quantité	18/10/2017	JULIEN Mickaël
LOCALISATION		RESULTAT	
Sol		Fr3:Amiante détecté (Chrysotile)

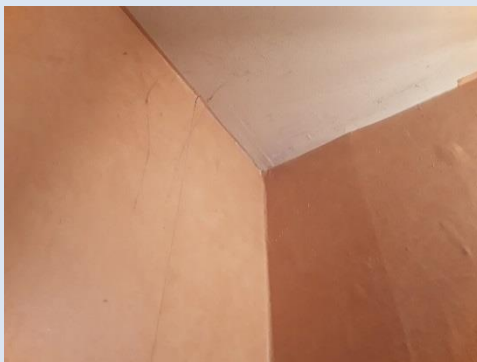
PRELEVEMENT : 54LAB0202P016			
NOM DU CLIENT	NUMERO DU DOSSIER		PIECE OU LOCAL
OPH77	54LAB0202 18/10/2017		Débarras
ELEMENT	DESCRIPTIF DU LABORATOIRE	DATE DE PRELEVEMENT	NOM DE L'OPERATEUR
Enduit béton	Enduit plâtreux blanc en vrac avec poussières + peinture en faible quantité en vrac non séparable	18/10/2017	JULIEN Mickaël
LOCALISATION		RESULTAT	
Plafond		Amiante détecté (Chrysotile)

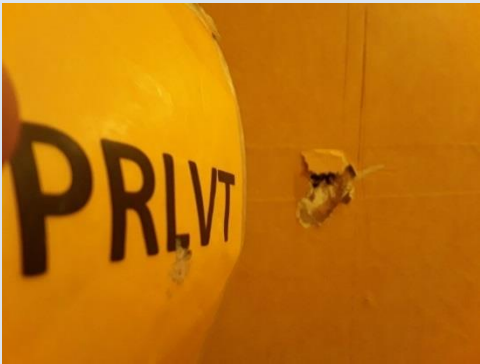
PRELEVEMENT : 54LAB0202P017			
NOM DU CLIENT	NUMERO DU DOSSIER		PIECE OU LOCAL
OPH77	54LAB0202 18/10/2017		Débarras
ELEMENT	DESCRIPTIF DU LABORATOIRE	DATE DE PRELEVEMENT	NOM DE L'OPERATEUR
Enduit plaque de plâtre	Matériau plâtreux blanc en vrac avec couche cartonnée non séparable + enduit plâtreux blanc en faible quantité non séparable + papier peint non séparable	18/10/2017	JULIEN Mickaël
LOCALISATION		RESULTAT	
Mur C		Amiante détecté (Chrysotile)	
EMPLACEMENT

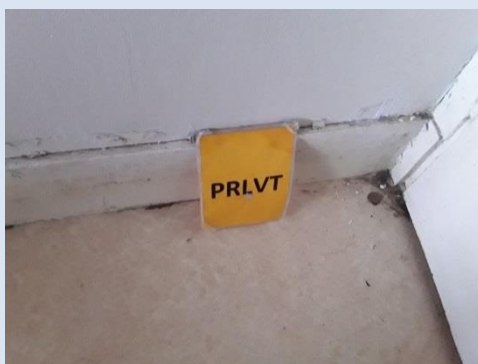
PRELEVEMENT : 54LAB0202P018			
NOM DU CLIENT	NUMERO DU DOSSIER		PIECE OU LOCAL
OPH77	54LAB0202 18/10/2017		Chambre 2
ELEMENT	DESCRIPTIF DU LABORATOIRE	DATE DE PRELEVEMENT	NOM DE L'OPERATEUR
Enduit béton	Enduit plâtreux blanc en vrac non séparable + peintures multiples en vrac non séparable	18/10/2017	JULIEN Mickaël
LOCALISATION		RESULTAT	
Mur E		Amiante non détecté	
EMPLACEMENT

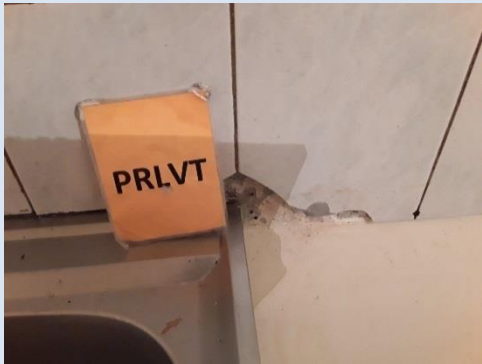
PRELEVEMENT : 54LAB0202P019			
NOM DU CLIENT	NUMERO DU DOSSIER		PIECE OU LOCAL
OPH77	54LAB0202 18/10/2017		Cuisine
ELEMENT	DESCRIPTIF DU LABORATOIRE	DATE DE PRELEVEMENT	NOM DE L'OPERATEUR
Faïence 1	Colle beige non séparable + couche plâtreuse beige et verte en faible quantité en vrac non séparable + matériau gris en faible quantité en vrac non séparable + carrelage	18/10/2017	JULIEN Mickaël
LOCALISATION		RESULTAT	
Mur B		Amiante non détecté	
EMPLACEMENT
