Rapport de mission de repérage des matériaux et produits contenant de l'amiante avant réalisation de travaux

5 RUE A. ROUSSEL LGT 1

77510 REBLAIS

RAPPORT N° :	54LAC0001	Laboratoire d'Analyses :	ITGA
Repérage réalisé le :	12/01/2018	Adresse laboratoire :	3 RUE ARMAND HERPIN LACROIX - CS 46537 35065 RENNES CEDEX
Accompagnateur :		Numéro d'accréditation :	1-5967
Par :	Mickaël JULIEN	Organisme d'assurance professionnelle :	ALLIANZ
N° certificat :	CPDI 4129	Adresse assurance :	Direction Opérations Entreprises 5C Esplanade Charles de Gaulle 33081 BORDEAUX CEDEX
Date d'obtention :	01/01/2017	N° de contrat d'assurance :	55832566
Organisme certificateur	I.CERT Parc Edonia - Bâtiment G - Rue de la Terre Victoria - 35760 SAINT-GREGOIRE	Date de validité :	31/12/2018

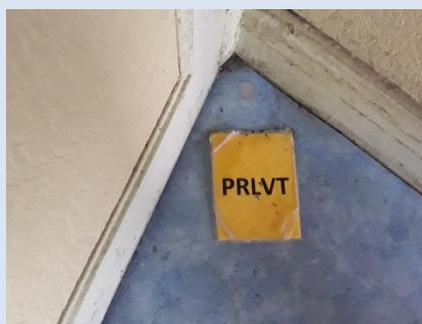
PRELEVEMENT : 54LAC0001P001			
NOM DU CLIENT	NUMERO DU DOSSIER	PIECE OU LOCAL	
OPH77	54LAC0001 12/01/2018	Chambre 1	
ELEMENT	DESCRIPTIF DU LABORATOIRE	DATE DE PRELEVEMENT	NOM DE L'OPERATEUR
Revêtement souple	Colle polymère jaune non séparable + colle polymère jaune non séparable + colle bitumineuse noire	12/01/2018	JULIEN Mickaël
LOCALISATION		RESULTAT	
Sol		Fr1:Amiante détecté (Chrysotile)

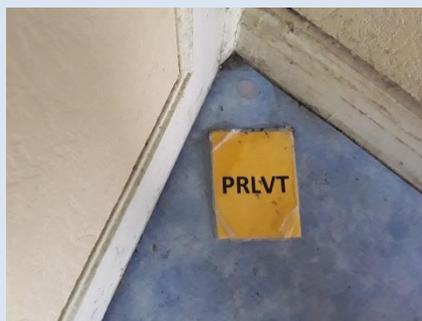
PRELEVEMENT : 54LAC0001P001			
NOM DU CLIENT	NUMERO DU DOSSIER	PIECE OU LOCAL	
OPH77	54LAC0001 12/01/2018	Chambre 1	
ELEMENT	DESCRIPTIF DU LABORATOIRE	DATE DE PRELEVEMENT	NOM DE L'OPERATEUR
Revêtement souple	Revêtement souple bleu + revêtement souple beige + ragréage gris + matériau gris non séparable	12/01/2018	JULIEN Mickaël
LOCALISATION		RESULTAT	
Sol		Fr2:Amiante non détecté

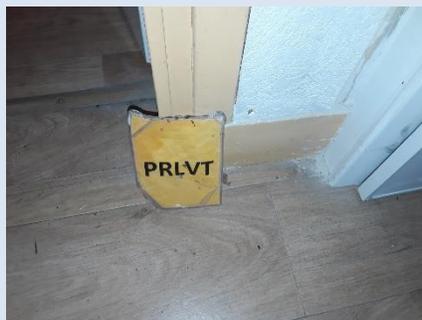
PRELEVEMENT : 54LAC0001P003			
NOM DU CLIENT	NUMERO DU DOSSIER	PIECE OU LOCAL	
OPH77	54LAC0001 12/01/2018	Entrée	
ELEMENT	DESCRIPTIF DU LABORATOIRE	DATE DE PRELEVEMENT	NOM DE L'OPERATEUR
Enduit béton	Enduit plâtreux blanc en faible quantité + peintures multiples en vrac non séparable + matériau en liège marron non séparable	12/01/2018	JULIEN Mickaël
LOCALISATION		RESULTAT	
Mur D		Amiante non détecté

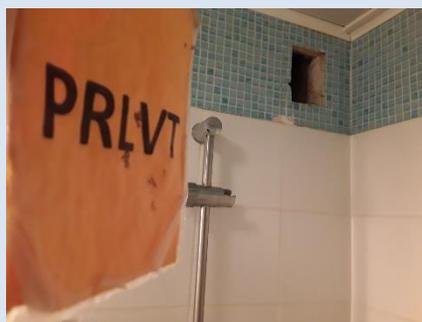
PRELEVEMENT : 54LAC0001P004			
NOM DU CLIENT	NUMERO DU DOSSIER		PIECE OU LOCAL
OPH77	54LAC0001 12/01/2018		Salle de bains
ELEMENT	DESCRIPTIF DU LABORATOIRE	DATE DE PRELEVEMENT	NOM DE L'OPERATEUR
Enduit plaque de plâtre	Enduit plâtreux blanc en vrac + peinture en faible quantité non séparable + carton en faible quantité non séparable + papier peint non séparable	12/01/2018	JULIEN Mickaël
LOCALISATION		RESULTAT	
Mur A		Amiante non détecté

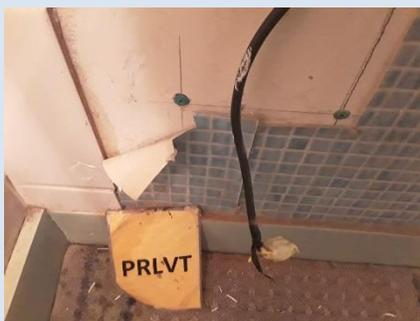
PRELEVEMENT : 54LAC0001P006			
NOM DU CLIENT	NUMERO DU DOSSIER	PIECE OU LOCAL	
OPH77	54LAC0001 12/01/2018	Salle de bains	
ELEMENT	DESCRIPTIF DU LABORATOIRE	DATE DE PRELEVEMENT	NOM DE L'OPERATEUR
Enduit béton	Enduit plâtreux blanc en vrac + peintures multiples non séparable + matériau gris en faible quantité non séparable	12/01/2018	JULIEN Mickaël
LOCALISATION		RESULTAT	
Mur C		Amiante non détecté

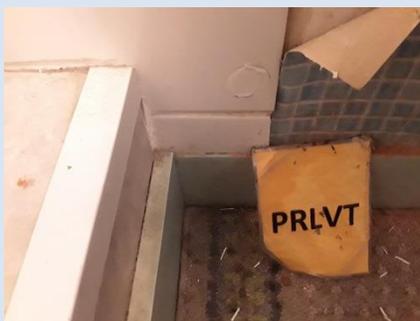
PRELEVEMENT : 54LAC0001P007			
NOM DU CLIENT	NUMERO DU DOSSIER	PIECE OU LOCAL	
OPH77	54LAC0001 12/01/2018	Salle de bains	
ELEMENT	DESCRIPTIF DU LABORATOIRE	DATE DE PRELEVEMENT	NOM DE L'OPERATEUR
Faïence 1	Colle beige + peinture non séparable + carrelage	12/01/2018	JULIEN Mickaël
LOCALISATION		RESULTAT	
Mur C		Amiante non détecté

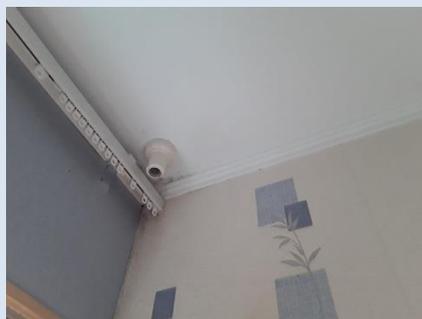
PRELEVEMENT : 54LAC0001P009			
NOM DU CLIENT	NUMERO DU DOSSIER	PIECE OU LOCAL	
OPH77	54LAC0001 12/01/2018	Séjour	
ELEMENT	DESCRIPTIF DU LABORATOIRE	DATE DE PRELEVEMENT	NOM DE L'OPERATEUR
Enduit béton	Enduit plâtreux blanc en vrac + peinture non séparable + matériau gris en faible quantité non séparable	12/01/2018	JULIEN Mickaël
LOCALISATION		RESULTAT	
Plafond		Amiante non détecté

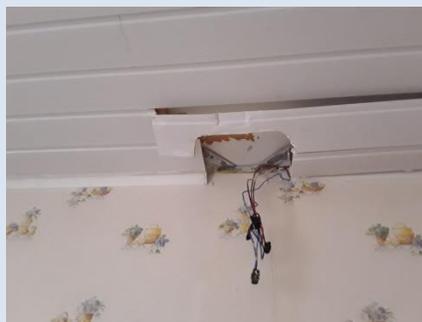
PRELEVEMENT : 54LAC0001P012			
NOM DU CLIENT	NUMERO DU DOSSIER	PIECE OU LOCAL	
OPH77	54LAC0001 12/01/2018	Cuisine	
ELEMENT	DESCRIPTIF DU LABORATOIRE	DATE DE PRELEVEMENT	NOM DE L'OPERATEUR
Enduit béton	Enduit plâtreux blanc en vrac + peinture non séparable	12/01/2018	JULIEN Mickaël
LOCALISATION		RESULTAT	
Plafond		Amiante non détecté

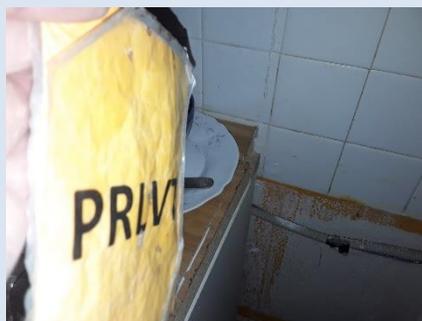
PRELEVEMENT : 54LAC0001P013			
NOM DU CLIENT	NUMERO DU DOSSIER	PIECE OU LOCAL	
OPH77	54LAC0001 12/01/2018	Cuisine	
ELEMENT	DESCRIPTIF DU LABORATOIRE	DATE DE PRELEVEMENT	NOM DE L'OPERATEUR
Faïence 1	Colle beige + peinture non séparable + matériau compact gris non séparable + carrelage	12/01/2018	JULIEN Mickaël
LOCALISATION		RESULTAT	
Mur B		Amiante non détecté

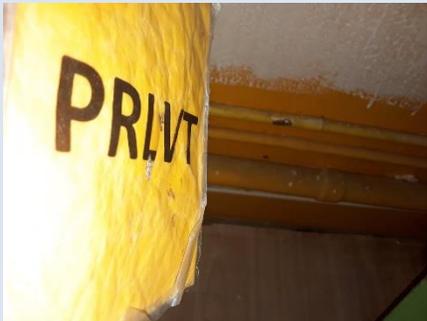
PRELEVEMENT : 54LAC0001P014			
NOM DU CLIENT	NUMERO DU DOSSIER		PIECE OU LOCAL
OPH77	54LAC0001 12/01/2018		Cuisine
ELEMENT	DESCRIPTIF DU LABORATOIRE	DATE DE PRELEVEMENT	NOM DE L'OPERATEUR
Peinture	Peintures multiples en vrac	12/01/2018	JULIEN Mickaël
LOCALISATION		RESULTAT	
Réseaux de distribution		Amiante non détecté	
EMPLACEMENT

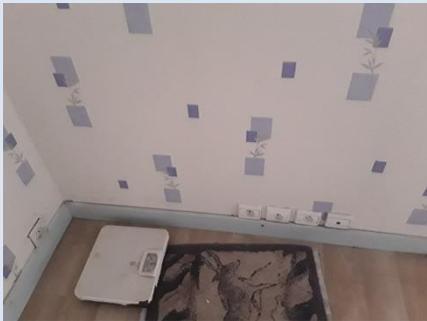
PRELEVEMENT : 54LAC0001P017			
NOM DU CLIENT	NUMERO DU DOSSIER		PIECE OU LOCAL
OPH77	54LAC0001 12/01/2018		Séjour
ELEMENT	DESCRIPTIF DU LABORATOIRE	DATE DE PRELEVEMENT	NOM DE L'OPERATEUR
Enduit plaque de plâtre	Enduit plâtreux blanc en vrac + carton non séparable + matériau plâtreux blanc non séparable + peinture non séparable + papier peint non séparable	12/01/2018	JULIEN Mickaël
LOCALISATION		RESULTAT	
Mur B		Amiante non détecté	
EMPLACEMENT
