Rapport de mission de repérage des matériaux et produits contenant de l'amiante avant réalisation de travaux

5 RUE A.ROUSSEL

77510 REBAIS

RAPPORT N° :	54LAC0102	Laboratoire d'Analyses :	ITGA
Repérage réalisé le :	16/07/2018	Adresse laboratoire :	3 RUE ARMAND HERPIN LACROIX - CS 46537 35065 RENNES CEDEX
Accompagnateur :		Numéro d'accréditation :	1-5967
Par :	Mickaël JULIEN	Organisme d'assurance professionnelle :	AXA France
N° certificat :	CPDI 4129	Adresse assurance :	313 Terrasses de l'Arche 92727 NANTERRE CEDEX
Date d'obtention :	01/01/2017	N° de contrat d'assurance :	10063271004
Organisme certificateur	I.CERT Parc Edonia - Bâtiment G - Rue de la Terre Victoria - 35760 SAINT-GREGOIRE	Date de validité :	31/12/2018

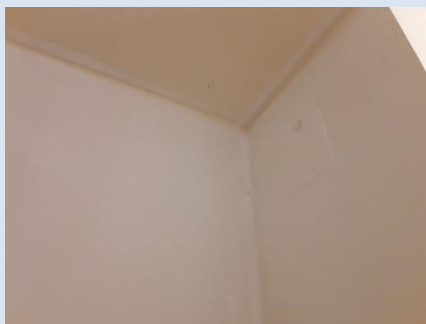
PRELEVEMENT : 54LAC0102P003

NOM DU CLIENT	NUMERO DU DOSSIER	PIECE OU LOCAL	
OPH77	54LAC0102 16/07/2018	Débarras	
ELEMENT	DESCRIPTIF DU LABORATOIRE	DATE DE PRELEVEMENT	NOM DE L'OPERATEUR
Enduit béton	Enduit plâtreux blanc en vrac + matériau gris en faible quantité non séparable + peinture non séparable	16/07/2018	JULIEN Mickaël
LOCALISATION		RESULTAT	
Plafond		Amiante détecté (Chrysotile)

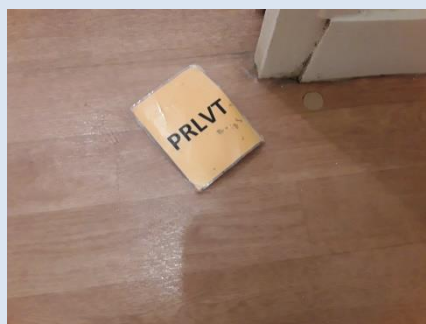
PRELEVEMENT : 54LAC0102P004			
NOM DU CLIENT	NUMERO DU DOSSIER	PIECE OU LOCAL	
OPH77	54LAC0102 16/07/2018	Débarras	
ELEMENT	DESCRIPTIF DU LABORATOIRE	DATE DE PRELEVEMENT	NOM DE L'OPERATEUR
Revêtement souple	Revêtement souple marron + matériau compact gris hétérogène	16/07/2018	JULIEN Mickaël
LOCALISATION		RESULTAT	
Sol		Fr1:Amiante non détecté

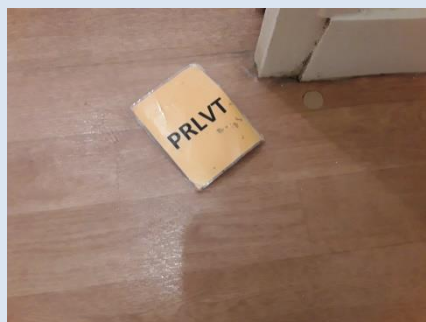
PRELEVEMENT : 54LAC0102P004			
NOM DU CLIENT	NUMERO DU DOSSIER	PIECE OU LOCAL	
OPH77	54LAC0102 16/07/2018	Débarras	
ELEMENT	DESCRIPTIF DU LABORATOIRE	DATE DE PRELEVEMENT	NOM DE L'OPERATEUR
Revêtement souple	Colle bitumineuse noire + ragréage gris non séparable + peinture en faible quantité non séparable	16/07/2018	JULIEN Mickaël
LOCALISATION		RESULTAT	
Sol		Fr2:Amiante détecté (Chrysotile)

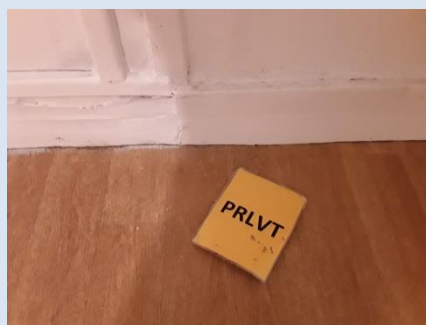
PRELEVEMENT : 54LAC0102P005			
NOM DU CLIENT	NUMERO DU DOSSIER	PIECE OU LOCAL	
OPH77	54LAC0102 16/07/2018	Séjour	
ELEMENT	DESCRIPTIF DU LABORATOIRE	DATE DE PRELEVEMENT	NOM DE L'OPERATEUR
Enduit / Peinture plaque de plâtre	Enduit beige en vrac + carton avec poussières non séparable + toile fibreuse blanche avec poussières non séparable + peintures multiples non séparable	16/07/2018	JULIEN Mickaël
LOCALISATION		RESULTAT	
Mur B		Amiante non détecté

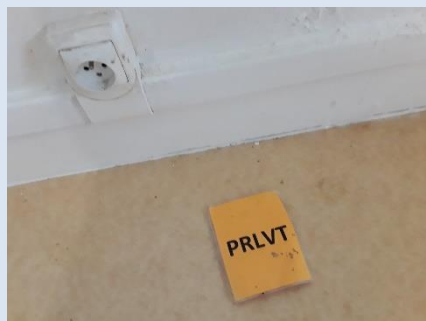
PRELEVEMENT : 54LAC0102P006			
NOM DU CLIENT	NUMERO DU DOSSIER	PIECE OU LOCAL	
OPH77	54LAC0102 16/07/2018	Cuisine	
ELEMENT	DESCRIPTIF DU LABORATOIRE	DATE DE PRELEVEMENT	NOM DE L'OPERATEUR
Enduit béton	Enduit plâtreux blanc en vrac + peintures multiples non séparable	16/07/2018	JULIEN Mickaël
LOCALISATION		RESULTAT	
Mur B		Amiante non détecté

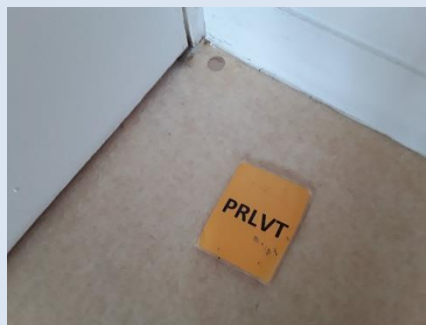
PRELEVEMENT : 54LAC0102P007			
NOM DU CLIENT	NUMERO DU DOSSIER	PIECE OU LOCAL	
OPH77	54LAC0102 16/07/2018	Cuisine	
ELEMENT	DESCRIPTIF DU LABORATOIRE	DATE DE PRELEVEMENT	NOM DE L'OPERATEUR
Revêtement souple	Revêtement souple beige + matériau gris hétérogène	16/07/2018	JULIEN Mickaël
LOCALISATION		RESULTAT	
Sol		Fr1:Amiante non détecté

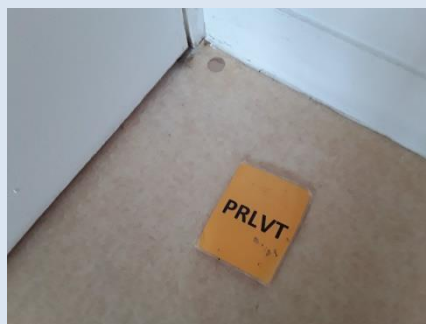
PRELEVEMENT : 54LAC0102P007			
NOM DU CLIENT	NUMERO DU DOSSIER	PIECE OU LOCAL	
OPH77	54LAC0102 16/07/2018	Cuisine	
ELEMENT	DESCRIPTIF DU LABORATOIRE	DATE DE PRELEVEMENT	NOM DE L'OPERATEUR
Revêtement souple	Colle bitumineuse noire + peinture non séparable	16/07/2018	JULIEN Mickaël
LOCALISATION		RESULTAT	
Sol		Fr2:Amiante détecté (Chrysotile)

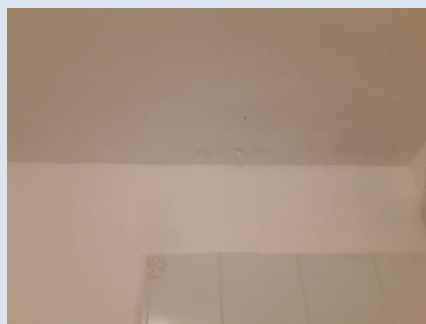
PRELEVEMENT : 54LAC0102P009			
NOM DU CLIENT	NUMERO DU DOSSIER	PIECE OU LOCAL	
OPH77	54LAC0102 16/07/2018	Salle de bains	
ELEMENT	DESCRIPTIF DU LABORATOIRE	DATE DE PRELEVEMENT	NOM DE L'OPERATEUR
Enduit béton	Enduit plâtreux beige en vrac + peinture non séparable	16/07/2018	JULIEN Mickaël
LOCALISATION		RESULTAT	
Plafond		Amiante non détecté
