Rapport de mission de repérage des matériaux et produits contenant de l'amiante avant réalisation de travaux

Norme NF X 46-020 V .2017

5 RUE ALBERT ROUSSEL

LOGEMENT 2
77510 REBAIS

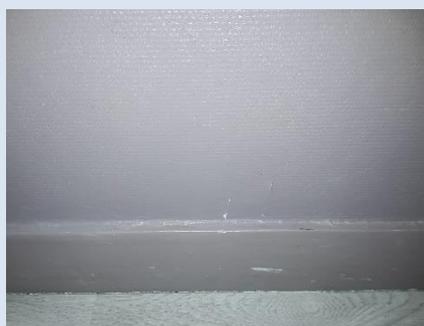
PRELEVEMENT : 54LAC0202P001			
NOM DU CLIENT	NUMERO DU DOSSIER		PIECE OU LOCAL
OPH77	54LAC0202 13/06/2019		Entrée (R+2)
ELEMENT	DESCRIPTIF DU LABORATOIRE	DATE DE PRELEVEMENT	NOM DE L'OPERATEUR
Béton	Peinture en vrac non séparable + matériau plâtreux blanc en vrac non séparable + matériau gris en vrac non séparable	13/06/2019	LEITE LOPES Alain
LOCALISATION		RESULTAT	
Mur A		Amiante non détecté

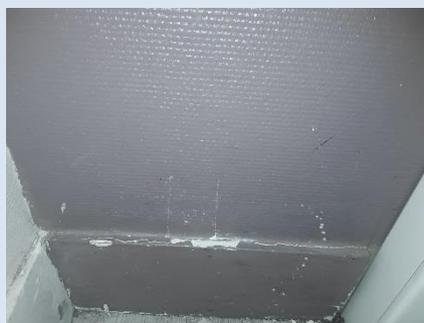
PRELEVEMENT : 54LAC0202P002			
NOM DU CLIENT	NUMERO DU DOSSIER		PIECE OU LOCAL
OPH77	54LAC0202 13/06/2019		Entrée (R+2)
ELEMENT	DESCRIPTIF DU LABORATOIRE	DATE DE PRELEVEMENT	NOM DE L'OPERATEUR
Plaque type "glasal"		13/06/2019	LEITE LOPES Alain
LOCALISATION		RESULTAT	
Mur F		Amiante détectée

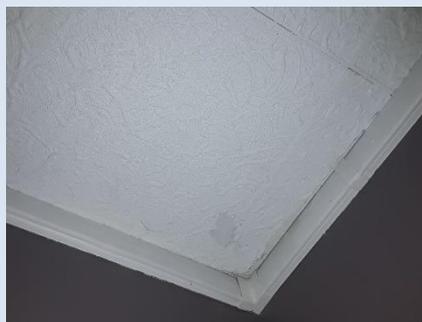
PRELEVEMENT : 54LAC0202P003			
NOM DU CLIENT	NUMERO DU DOSSIER		PIECE OU LOCAL
OPH77	54LAC0202 13/06/2019		Entrée (R+2)
ELEMENT	DESCRIPTIF DU LABORATOIRE	DATE DE PRELEVEMENT	NOM DE L'OPERATEUR
Dalle de polystyrènes	Peinture non séparable + matériau en polystyrène blanc	13/06/2019	LEITE LOPES Alain
LOCALISATION		RESULTAT	
Plafond		Fr1:Amiante non détecté

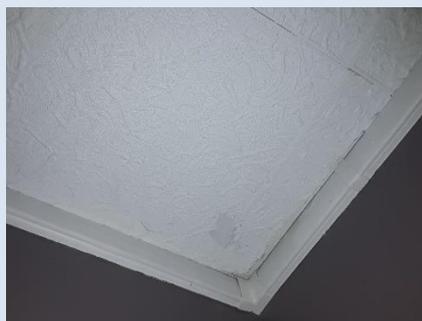
PRELEVEMENT : 54LAC0202P003			
NOM DU CLIENT	NUMERO DU DOSSIER		PIECE OU LOCAL
OPH77	54LAC0202 13/06/2019		Entrée (R+2)
ELEMENT	DESCRIPTIF DU LABORATOIRE	DATE DE PRELEVEMENT	NOM DE L'OPERATEUR
Dalle de polystyrènes	Colle beige en vrac non séparable + peinture en vrac non séparable	13/06/2019	LEITE LOPES Alain
LOCALISATION		RESULTAT	
Plafond		Fr2:Amiante non détecté

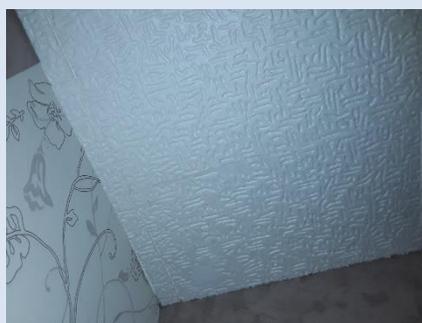
PRELEVEMENT : 54LAC0202P004			
NOM DU CLIENT	NUMERO DU DOSSIER	PIECE OU LOCAL	
OPH77	54LAC0202 13/06/2019	Chambre 1 (R+2)	
ELEMENT	DESCRIPTIF DU LABORATOIRE	DATE DE PRELEVEMENT	NOM DE L'OPERATEUR
Dalle de polystyrènes	Matériau en polystyrène blanc en vrac non séparable + colle polymère blanche en faible quantité non séparable + peintures multiples en vrac non séparable + matériau plâtreux blanc en vrac non séparable	13/06/2019	LEITE LOPES Alain
LOCALISATION		RESULTAT	
Plafond		Amiante non détecté

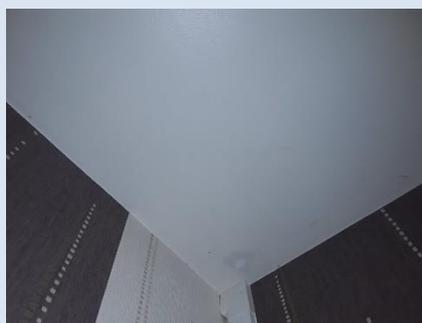
PRELEVEMENT : 54LAC0202P005			
NOM DU CLIENT	NUMERO DU DOSSIER	PIECE OU LOCAL	
OPH77	54LAC0202 13/06/2019	Séjour (R+2)	
ELEMENT	DESCRIPTIF DU LABORATOIRE	DATE DE PRELEVEMENT	NOM DE L'OPERATEUR
Enduit / Peinture béton	Peintures multiples en vrac non séparable + enduit plâtreux blanc en vrac non séparable	13/06/2019	LEITE LOPES Alain
LOCALISATION		RESULTAT	
Plafond		Amiante non détecté

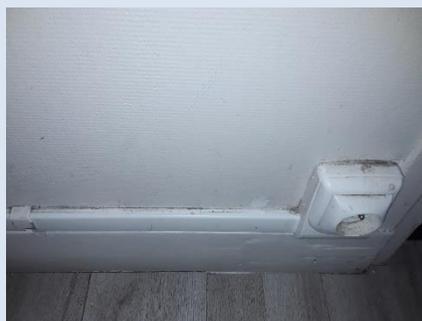
PRELEVEMENT : 54LAC0202P006			
NOM DU CLIENT	NUMERO DU DOSSIER		PIECE OU LOCAL
OPH77	54LAC0202 13/06/2019		Entrée (R+2)
ELEMENT	DESCRIPTIF DU LABORATOIRE	DATE DE PRELEVEMENT	NOM DE L'OPERATEUR
Enduit	Peinture en vrac non séparable + toile fibreuse blanche non séparable + matériau plâtreux blanc en vrac avec couche cartonnée non séparable	13/06/2019	LEITE LOPES Alain
LOCALISATION		RESULTAT	
Mur D		Amiante non détecté

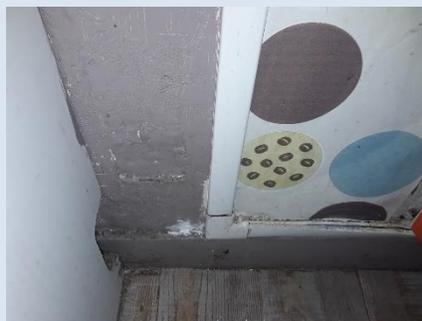
PRELEVEMENT : 54LAC0202P007			
NOM DU CLIENT	NUMERO DU DOSSIER		PIECE OU LOCAL
OPH77	54LAC0202 13/06/2019		Cuisine (R+2)
ELEMENT	DESCRIPTIF DU LABORATOIRE	DATE DE PRELEVEMENT	NOM DE L'OPERATEUR
Béton	Papier peint non séparable + peinture en vrac non séparable + matériau plâtreux blanc en vrac non séparable + matériau plâtreux blanc en vrac non séparable	13/06/2019	LEITE LOPES Alain
LOCALISATION		RESULTAT	
Mur B		Amiante non détecté

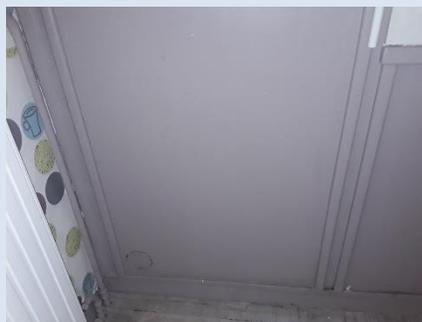
PRELEVEMENT : 54LAC0202P008			
NOM DU CLIENT	NUMERO DU DOSSIER		PIECE OU LOCAL
OPH77	54LAC0202 13/06/2019		Cuisine (R+2)
ELEMENT	DESCRIPTIF DU LABORATOIRE	DATE DE PRELEVEMENT	NOM DE L'OPERATEUR
Plaque de type « Glasal »		13/06/2019	LEITE LOPES Alain
LOCALISATION		RESULTAT	
Mur C		Amiante détectée

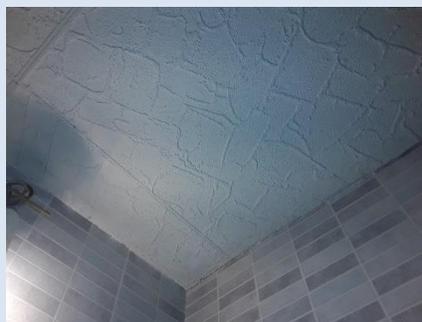
PRELEVEMENT : 54LAC0202P009			
NOM DU CLIENT	NUMERO DU DOSSIER		PIECE OU LOCAL
OPH77	54LAC0202 13/06/2019		Salle de bains (R+2)
ELEMENT	DESCRIPTIF DU LABORATOIRE	DATE DE PRELEVEMENT	NOM DE L'OPERATEUR
Dalle de polystyrènes	Peinture non séparable + matériau en polystyrène blanc non séparable + colle blanche non séparable + peinture en vrac non séparable + matériau plâtreux blanc en vrac non séparable	13/06/2019	LEITE LOPES Alain
LOCALISATION		RESULTAT	
Plafond		Amiante non détecté

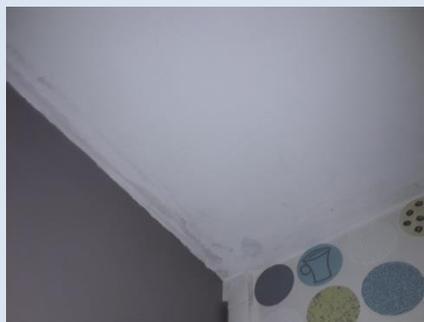
PRELEVEMENT : 54LAC0202P010			
NOM DU CLIENT	NUMERO DU DOSSIER		PIECE OU LOCAL
OPH77	54LAC0202 13/06/2019		Cuisine (R+2)
ELEMENT	DESCRIPTIF DU LABORATOIRE	DATE DE PRELEVEMENT	NOM DE L'OPERATEUR
Enduit / Peinture béton	Peintures multiples en vrac non séparable + enduit plâtreux blanc en vrac non séparable	13/06/2019	LEITE LOPES Alain
LOCALISATION		RESULTAT	
Plafond		Amiante non détecté

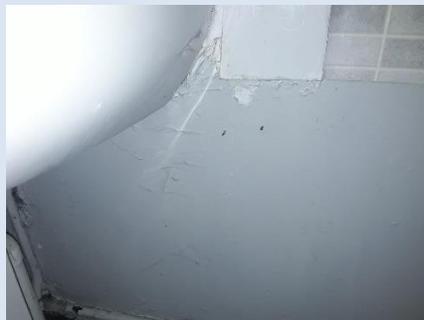
PRELEVEMENT : 54LAC0202P011			
NOM DU CLIENT	NUMERO DU DOSSIER		PIECE OU LOCAL
OPH77	54LAC0202 13/06/2019		Salle de bains (R+2)
ELEMENT	DESCRIPTIF DU LABORATOIRE	DATE DE PRELEVEMENT	NOM DE L'OPERATEUR
Enduit	Peintures multiples en vrac non séparable + enduit plâtreux blanc en vrac non séparable + papier non séparable + matériau plâtreux blanc en vrac avec couche cartonnée non séparable	13/06/2019	LEITE LOPES Alain
LOCALISATION		RESULTAT	
Mur C		Amiante non détecté

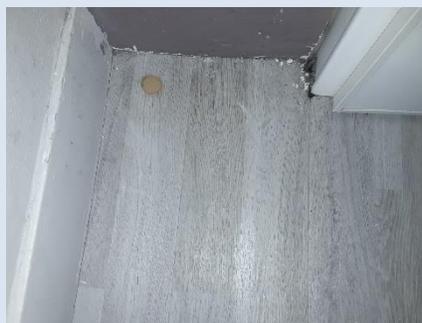
PRELEVEMENT : 54LAC0202P012			
NOM DU CLIENT	NUMERO DU DOSSIER	PIECE OU LOCAL	
OPH77	54LAC0202 13/06/2019	Entrée (R+2)	
ELEMENT	DESCRIPTIF DU LABORATOIRE	DATE DE PRELEVEMENT	NOM DE L'OPERATEUR
Dalle de sol	Colle polymère incolore non séparable + colle bitumineuse noire non séparable + ragréage gris en vrac non séparable + peinture en vrac non séparable + matériau gris en vrac hétérogène non séparable	13/06/2019	LEITE LOPES Alain
LOCALISATION		RESULTAT	
Sol		Fr1:Amiante détecté (Chrysotile)

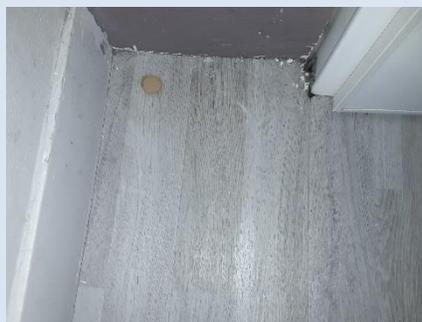
PRELEVEMENT : 54LAC0202P012			
NOM DU CLIENT	NUMERO DU DOSSIER	PIECE OU LOCAL	
OPH77	54LAC0202 13/06/2019	Entrée (R+2)	
ELEMENT	DESCRIPTIF DU LABORATOIRE	DATE DE PRELEVEMENT	NOM DE L'OPERATEUR
Dalle de sol	Revêtement cassant marron	13/06/2019	LEITE LOPES Alain
LOCALISATION		RESULTAT	
Sol		Fr2:Amiante non détecté

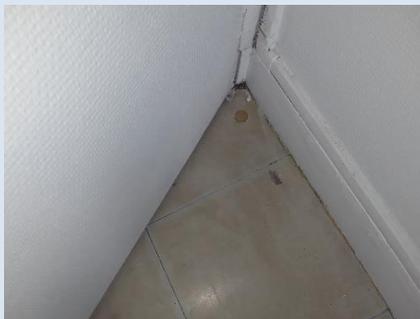
PRELEVEMENT : 54LAC0202P013

NOM DU CLIENT	NUMERO DU DOSSIER	PIECE OU LOCAL	
OPH77	54LAC0202 13/06/2019	Chambre 3 (R+2)	
ELEMENT	DESCRIPTIF DU LABORATOIRE	DATE DE PRELEVEMENT	NOM DE L'OPERATEUR
Dalle de sol	Dalle dure cassante beige	13/06/2019	LEITE LOPES Alain
LOCALISATION		RESULTAT	
Sol		Fr1:Amiante non détecté

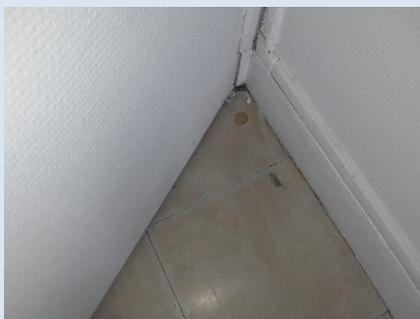
PRELEVEMENT : 54LAC0202P013

NOM DU CLIENT	NUMERO DU DOSSIER	PIECE OU LOCAL	
OPH77	54LAC0202 13/06/2019	Chambre 3 (R+2)	
ELEMENT	DESCRIPTIF DU LABORATOIRE	DATE DE PRELEVEMENT	NOM DE L'OPERATEUR
Dalle de sol	Colle polymère jaune non séparable + colle bitumineuse noire non séparable + ragréage gris en vrac non séparable + peinture non séparable + matériau gris en vrac hétérogène non séparable	13/06/2019	LEITE LOPES Alain
LOCALISATION		RESULTAT	
Sol		Fr2:Amiante détecté (Chrysotile)

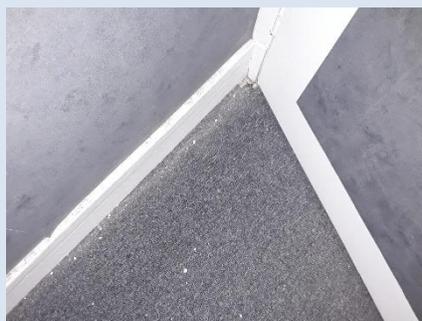
PRELEVEMENT : 54LAC0202P014			
NOM DU CLIENT	NUMERO DU DOSSIER	PIECE OU LOCAL	
OPH77	54LAC0202 13/06/2019	Chambre 2 (R+2)	
ELEMENT	DESCRIPTIF DU LABORATOIRE	DATE DE PRELEVEMENT	NOM DE L'OPERATEUR
Moquette	Moquette grise avec couche bitumineuse non séparable + colle polymère blanche avec couche en toile et poussières	13/06/2019	LEITE LOPES Alain
LOCALISATION		RESULTAT	
Sol		Amiante détecté (Chrysotile)

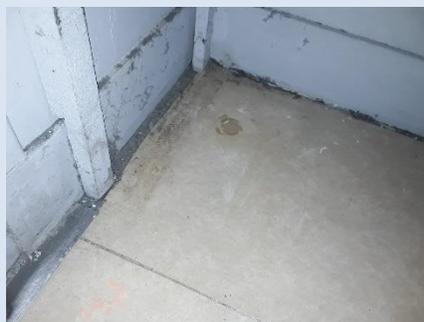
PRELEVEMENT : 54LAC0202P016			
NOM DU CLIENT	NUMERO DU DOSSIER	PIECE OU LOCAL	
OPH77	54LAC0202 13/06/2019	Cellier (R+2)	
ELEMENT	DESCRIPTIF DU LABORATOIRE	DATE DE PRELEVEMENT	NOM DE L'OPERATEUR
Revêtement souple	Revêtement souple beige	13/06/2019	LEITE LOPES Alain
LOCALISATION		RESULTAT	
Sol		Fr1:Amiante non détecté

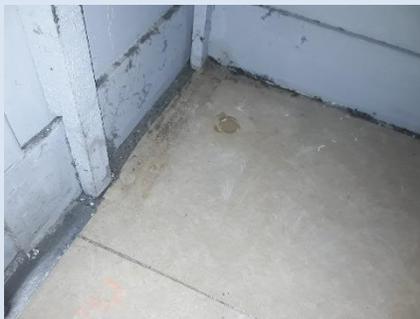
PRELEVEMENT : 54LAC0202P016			
NOM DU CLIENT	NUMERO DU DOSSIER	PIECE OU LOCAL	
OPH77	54LAC0202 13/06/2019	Cellier (R+2)	
ELEMENT	DESCRIPTIF DU LABORATOIRE	DATE DE PRELEVEMENT	NOM DE L'OPERATEUR
Revêtement souple	Dalle dure cassante beige	13/06/2019	LEITE LOPES Alain
LOCALISATION		RESULTAT	
Sol		Fr2:Amiante détecté (Chrysotile)

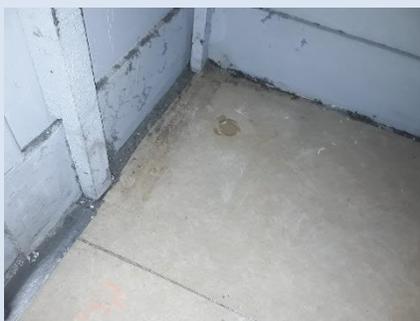
PRELEVEMENT : 54LAC0202P016			
NOM DU CLIENT	NUMERO DU DOSSIER	PIECE OU LOCAL	
OPH77	54LAC0202 13/06/2019	Cellier (R+2)	
ELEMENT	DESCRIPTIF DU LABORATOIRE	DATE DE PRELEVEMENT	NOM DE L'OPERATEUR
Revêtement souple	Colle bitumineuse noire + ragréage gris en vrac	13/06/2019	LEITE LOPES Alain
LOCALISATION		RESULTAT	
Sol		Fr3:Amiante détecté (Chrysotile)

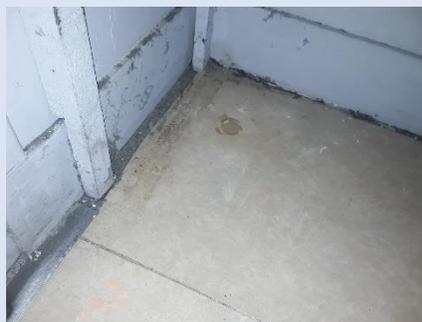
PRELEVEMENT : 54LAC0202P016			
NOM DU CLIENT	NUMERO DU DOSSIER	PIECE OU LOCAL	
OPH77	54LAC0202 13/06/2019	Cellier (R+2)	
ELEMENT	DESCRIPTIF DU LABORATOIRE	DATE DE PRELEVEMENT	NOM DE L'OPERATEUR
Revêtement souple	Revêtement cassant beige + colle polymère incolore non séparable	13/06/2019	LEITE LOPES Alain
LOCALISATION		RESULTAT	
Sol		Fr4:Amiante non détecté

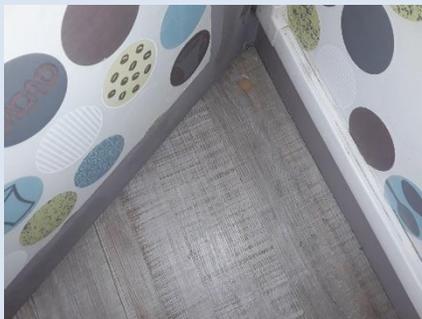
PRELEVEMENT : 54LAC0202P018			
NOM DU CLIENT	NUMERO DU DOSSIER	PIECE OU LOCAL	
OPH77	54LAC0202 13/06/2019	Cuisine (R+2)	
ELEMENT	DESCRIPTIF DU LABORATOIRE	DATE DE PRELEVEMENT	NOM DE L'OPERATEUR
Dalle de sol	Revêtement cassant marron	13/06/2019	LEITE LOPES Alain
LOCALISATION		RESULTAT	
Sol		Fr1:Amiante non détecté

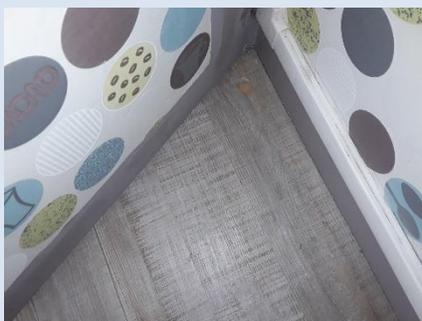
PRELEVEMENT : 54LAC0202P018			
NOM DU CLIENT	NUMERO DU DOSSIER	PIECE OU LOCAL	
OPH77	54LAC0202 13/06/2019	Cuisine (R+2)	
ELEMENT	DESCRIPTIF DU LABORATOIRE	DATE DE PRELEVEMENT	NOM DE L'OPERATEUR
Dalle de sol	Dalle dure cassante beige	13/06/2019	LEITE LOPES Alain
LOCALISATION		RESULTAT	
Sol		Fr2:Amiante non détecté

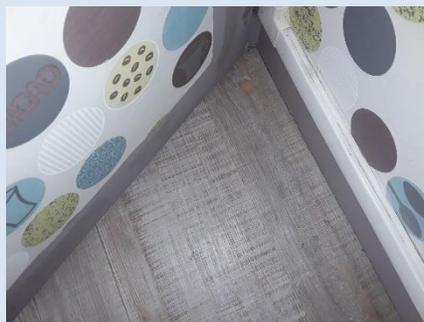
PRELEVEMENT : 54LAC0202P018			
NOM DU CLIENT	NUMERO DU DOSSIER	PIECE OU LOCAL	
OPH77	54LAC0202 13/06/2019	Cuisine (R+2)	
ELEMENT	DESCRIPTIF DU LABORATOIRE	DATE DE PRELEVEMENT	NOM DE L'OPERATEUR
Dalle de sol	Colle polymère incolore non séparable + colle bitumineuse noire non séparable + ragréage gris en vrac non séparable + peinture en vrac non séparable	13/06/2019	LEITE LOPES Alain
LOCALISATION		RESULTAT	
Sol		Fr3:Amiante détecté (Chrysotile)

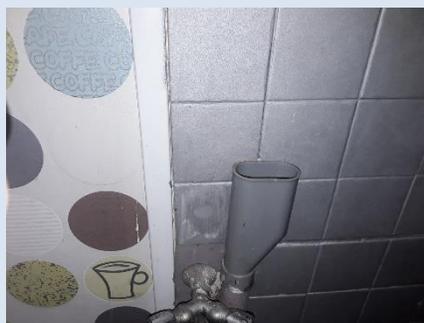
PRELEVEMENT : 54LAC0202P020			
NOM DU CLIENT	NUMERO DU DOSSIER	PIECE OU LOCAL	
OPH77	54LAC0202 13/06/2019	Cuisine (R+2)	
ELEMENT	DESCRIPTIF DU LABORATOIRE	DATE DE PRELEVEMENT	NOM DE L'OPERATEUR
Faïence 1	Carrelage	13/06/2019	LEITE LOPES Alain
LOCALISATION		RESULTAT	
Mur A		Fr1:Amiante non détecté

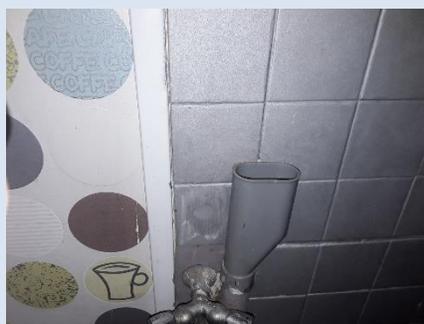
PRELEVEMENT : 54LAC0202P020			
NOM DU CLIENT	NUMERO DU DOSSIER		PIECE OU LOCAL
OPH77	54LAC0202 13/06/2019		Cuisine (R+2)
ELEMENT	DESCRIPTIF DU LABORATOIRE	DATE DE PRELEVEMENT	NOM DE L'OPERATEUR
Faïence 1	Colle beige + matériau plâtreux blanc avec couche cartonnée non séparable	13/06/2019	LEITE LOPES Alain
LOCALISATION		RESULTAT	
Mur A		Fr2:Amiante non détecté

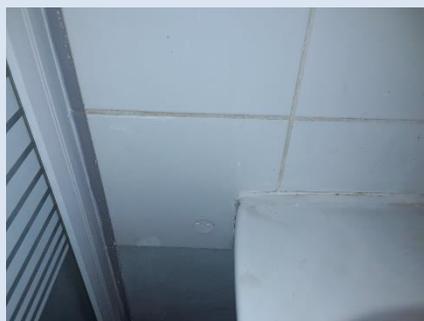
PRELEVEMENT : 54LAC0202P021			
NOM DU CLIENT	NUMERO DU DOSSIER		PIECE OU LOCAL
OPH77	54LAC0202 13/06/2019		Salle de bains (R+2)
ELEMENT	DESCRIPTIF DU LABORATOIRE	DATE DE PRELEVEMENT	NOM DE L'OPERATEUR
Faïence 1	Carrelage	13/06/2019	LEITE LOPES Alain
LOCALISATION		RESULTAT	
Mur C		Fr1:Amiante non détecté

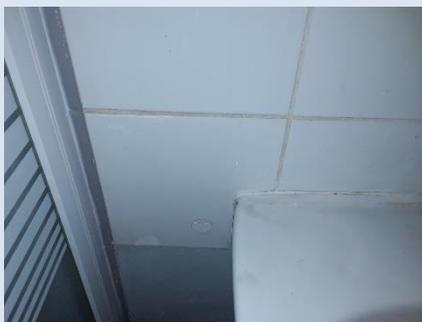
PRELEVEMENT : 54LAC0202P021			
NOM DU CLIENT	NUMERO DU DOSSIER		PIECE OU LOCAL
OPH77	54LAC0202 13/06/2019		Salle de bains (R+2)
ELEMENT	DESCRIPTIF DU LABORATOIRE	DATE DE PRELEVEMENT	NOM DE L'OPERATEUR
Faïence 1	Matériau plâtreux blanc en vrac avec couche cartonnée	13/06/2019	LEITE LOPES Alain
LOCALISATION		RESULTAT	
Mur C		Fr2:Amiante non détecté

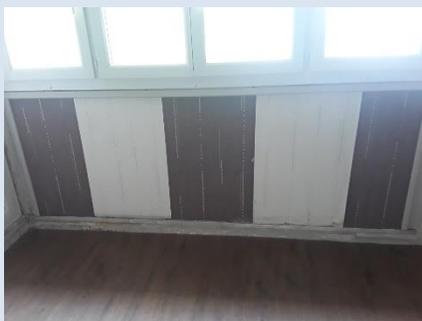
PRELEVEMENT : 54LAC0202P022			
NOM DU CLIENT	NUMERO DU DOSSIER		PIECE OU LOCAL
OPH77	54LAC0202 13/06/2019		Séjour (R+2)
ELEMENT	DESCRIPTIF DU LABORATOIRE	DATE DE PRELEVEMENT	NOM DE L'OPERATEUR
Plaque de type « Glasal »		13/06/2019	LEITE LOPES Alain
LOCALISATION		RESULTAT	
Allège fenêtre		Amiante détectée
