## Rapport de mission de repérage des matériaux et produits contenant de l'amiante avant réalisation de travaux

7 RUE A. ROUSSEL

77510 REBAIS

**Rapport N° : 54LAD0001 27/11/2018**

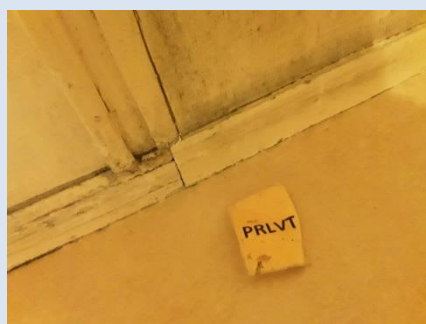
PRELEVEMENT : 54LAD0001P001			
NOM DU CLIENT	NUMERO DU DOSSIER		PIECE OU LOCAL
OPH77	54LAD0001 27/11/2018		Chambre 1 (RC)
ELEMENT	DESCRIPTIF DU LABORATOIRE	DATE DE PRELEVEMENT	NOM DE L'OPERATEUR
Enduit plaque de plâtre	Enduit plâtreux blanc + peintures multiples non séparable + carton non séparable	27/11/2018	JULIEN Mickaël
LOCALISATION		RESULTAT	
Mur B		Amiante non détecté

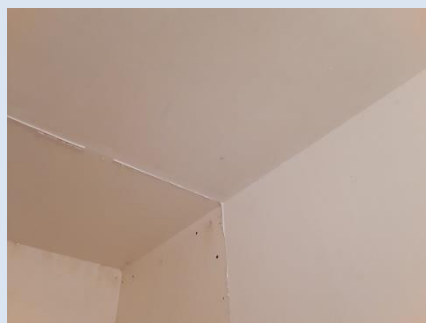
PRELEVEMENT : 54LAD0001P002			
NOM DU CLIENT	NUMERO DU DOSSIER		PIECE OU LOCAL
OPH77	54LAD0001 27/11/2018		Débarras (RC)
ELEMENT	DESCRIPTIF DU LABORATOIRE	DATE DE PRELEVEMENT	NOM DE L'OPERATEUR
Enduit béton	Enduit plâtreux blanc en vrac + peintures multiples non séparable	27/11/2018	JULIEN Mickaël
LOCALISATION		RESULTAT	
Plafond		Amiante non détecté

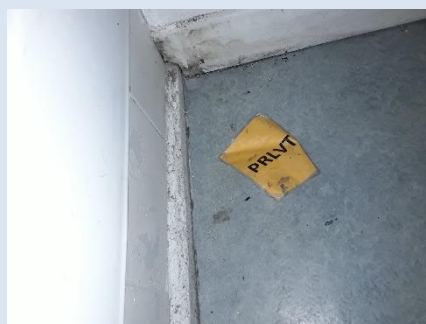
PRELEVEMENT : 54LAD0001P003			
NOM DU CLIENT	NUMERO DU DOSSIER	PIECE OU LOCAL	
OPH77	54LAD0001 27/11/2018	Salle de bains (RC)	
ELEMENT	DESCRIPTIF DU LABORATOIRE	DATE DE PRELEVEMENT	NOM DE L'OPERATEUR
Revêtement souple	Revêtement souple bleu + colle polymère jaune non séparable + ragréage gris non séparable	27/11/2018	JULIEN Mickaël
LOCALISATION		RESULTAT	
Sol		Amiante non détecté

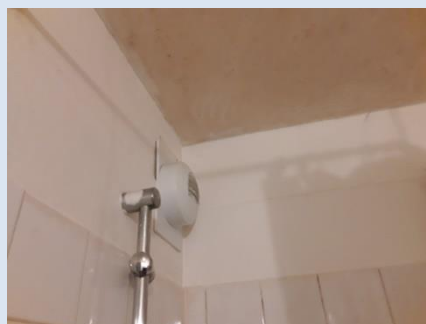
PRELEVEMENT : 54LAD0001P004			
NOM DU CLIENT	NUMERO DU DOSSIER	PIECE OU LOCAL	
OPH77	54LAD0001 27/11/2018	Salle de bains (RC)	
ELEMENT	DESCRIPTIF DU LABORATOIRE	DATE DE PRELEVEMENT	NOM DE L'OPERATEUR
Enduit béton	Enduit plâtreux blanc + peinture non séparable	27/11/2018	JULIEN Mickaël
LOCALISATION		RESULTAT	
Plafond		Amiante non détecté

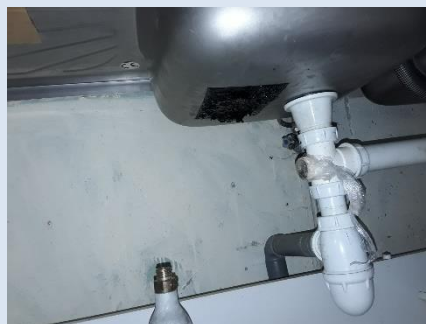
Cuisine	RC	Revêtement bitumineux	Tampon bitumineux noir	54LAD0001P012	Sous évier	DEGRADATION PARTIELLE	Amiante détecté (Chrysotile)

PRELEVEMENT : 54LAD0001P012			
NOM DU CLIENT	NUMERO DU DOSSIER	PIECE OU LOCAL	
OPH77	54LAD0001 27/11/2018	Cuisine (RC)	
ELEMENT	DESCRIPTIF DU LABORATOIRE	DATE DE PRELEVEMENT	NOM DE L'OPERATEUR
Revêtement bitumineux	Tampon bitumineux noir	27/11/2018	JULIEN Mickaël
LOCALISATION		RESULTAT	
Sous évier		Amiante détecté (Chrysotile)

* Tampon bitumineux noir	META (2)	1	04/12/2018	Présence de fibres d'amiante : Chrysotile
