Rapport de repérage des matériaux et produits contenant de l'amiante avant réalisation de travaux dans un immeuble bâti

2
7 RUE A. ROUSSEL
77510 REBAIS

54LAD0002 17/09/2020 - 06:39

Appartement 002 du bâtiment n 7

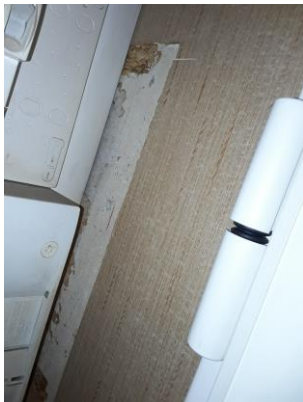
Identification : P002
Pièce et étage : Entrée RC
Localisation : Mur A
Parties d'ouvrages ou de composants : Murs et cloisons maçonnés (Plaque type "glasal")
Descriptif Laboratoire : Peinture en vrac non séparable + matériau compact beige avec fibres
Résultat (justification) : Amiante détecté (RESULTAT ANALYSE)

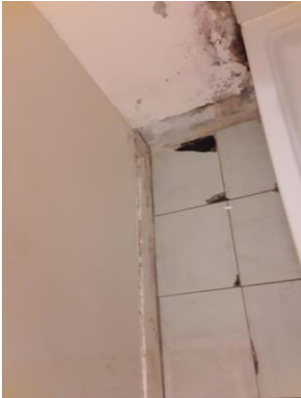
Identification : P010 (Fr2)

Descriptif Laboratoire : Colle bitumineuse noire

Résultat (justification) : Amiante détecté (RESULTAT ANALYSE)

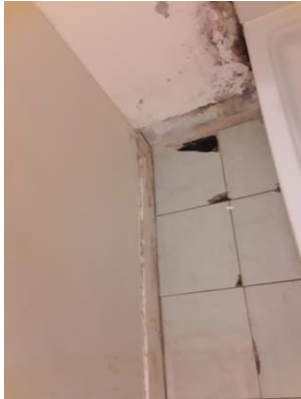
Identification : P010 (Fr3)

Descriptif Laboratoire : Ragréage gris en faible quantité

Résultat (justification) : Quantité insuffisante pour analyse
