## Rapport de mission de repérage des matériaux et produits contenant de l'amiante avant réalisation de travaux

7 RUE A.ROUSSEL

77510 REBAIS

**Rapport N° : 54LAD0201 30/11/2018**

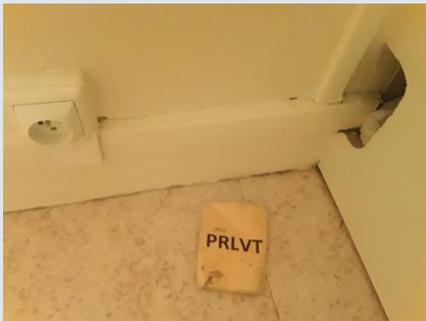
PRELEVEMENT : 54LAD0201P002			
NOM DU CLIENT	NUMERO DU DOSSIER		PIECE OU LOCAL
OPH77	54LAD0201 30/11/2018		Cuisine (RC)
ELEMENT	DESCRIPTIF DU LABORATOIRE	DATE DE PRELEVEMENT	NOM DE L'OPERATEUR
Enduit béton	Enduit plâtreux blanc en vrac + peintures multiples non séparable	30/11/2018	JULIEN Mickaël
LOCALISATION		RESULTAT	
Mur B		Amiante non détecté	
EMPLACEMENT

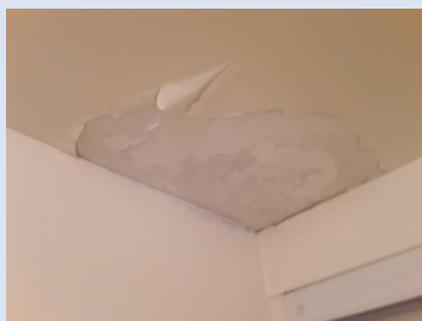
PRELEVEMENT : 54LAD0201P003			
NOM DU CLIENT	NUMERO DU DOSSIER		PIECE OU LOCAL
OPH77	54LAD0201 30/11/2018		Cuisine (RC)
ELEMENT	DESCRIPTIF DU LABORATOIRE	DATE DE PRELEVEMENT	NOM DE L'OPERATEUR
Enduit béton	Enduit plâtreux blanc en vrac + peintures multiples non séparable	30/11/2018	JULIEN Mickaël
LOCALISATION		RESULTAT	
Plafond		Amiante non détecté

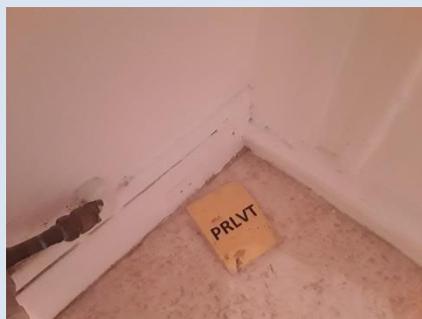
PRELEVEMENT : 54LAD0201P004			
NOM DU CLIENT	NUMERO DU DOSSIER		PIECE OU LOCAL
OPH77	54LAD0201 30/11/2018		Séjour (RC)
ELEMENT	DESCRIPTIF DU LABORATOIRE	DATE DE PRELEVEMENT	NOM DE L'OPERATEUR
Enduit plaque de plâtre	Enduit plâtreux blanc en vrac + peintures multiples non séparable + carton non séparable + toile fibreuse blanche non séparable	30/11/2018	JULIEN Mickaël
LOCALISATION		RESULTAT	
Mur D		Amiante non détecté

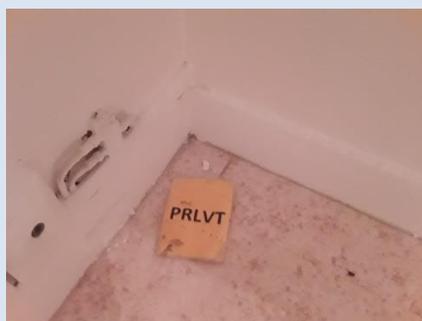
PRELEVEMENT : 54LAD0201P005			
NOM DU CLIENT	NUMERO DU DOSSIER		PIECE OU LOCAL
OPH77	54LAD0201 30/11/2018		Séjour (RC)
ELEMENT	DESCRIPTIF DU LABORATOIRE	DATE DE PRELEVEMENT	NOM DE L'OPERATEUR
Enduit plaque de plâtre	Enduit plâtreux blanc en vrac + peintures multiples non séparable + papier non séparable	30/11/2018	JULIEN Mickaël
LOCALISATION		RESULTAT	
Mur B		Amiante détecté (Chrysotile)

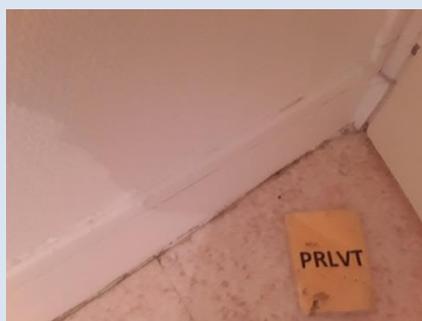
PRELEVEMENT : 54LAD0201P006			
NOM DU CLIENT	NUMERO DU DOSSIER		PIECE OU LOCAL
OPH77	54LAD0201 30/11/2018		Séjour (RC)
ELEMENT	DESCRIPTIF DU LABORATOIRE	DATE DE PRELEVEMENT	NOM DE L'OPERATEUR
Enduit béton	Enduit plâtreux blanc en vrac + peinture non séparable + toile fibreuse blanche non séparable	30/11/2018	JULIEN Mickaël
LOCALISATION		RESULTAT	
Mur C		Amiante non détecté

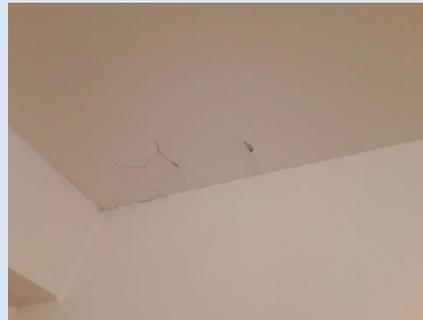
PRELEVEMENT : 54LAD0201P007			
NOM DU CLIENT	NUMERO DU DOSSIER		PIECE OU LOCAL
OPH77	54LAD0201 30/11/2018		Séjour (RC)
ELEMENT	DESCRIPTIF DU LABORATOIRE	DATE DE PRELEVEMENT	NOM DE L'OPERATEUR
Enduit béton	Enduit plâtreux blanc en vrac + peinture non séparable	30/11/2018	JULIEN Mickaël
LOCALISATION		RESULTAT	
Plafond		Amiante non détecté
