Rapport de repérage des matériaux et produits contenant de l'amiante avant réalisation de travaux dans un immeuble bâti

9 Rue A. Roussel - Logmeent 2 - ESC AE - RC
77510 REBAIS

Date du rapport : 07/02/2020

54LAE0002 07/02/2020 - 05:48

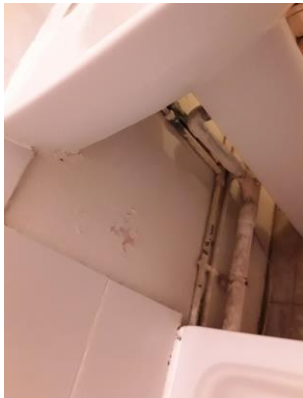
Identification : P010
Pièce et étage : Salle de bains RC
Localisation : Mur C
Parties d'ouvrages ou de composants : Autres (Enduit / Peinture plaque de plâtre)
Descriptif Laboratoire : Peinture en vrac non séparable + enduit plâtreux blanc en vrac non séparable + carton non séparable
Résultat (justification) : Amiante non détectée (RESULTAT ANALYSE)

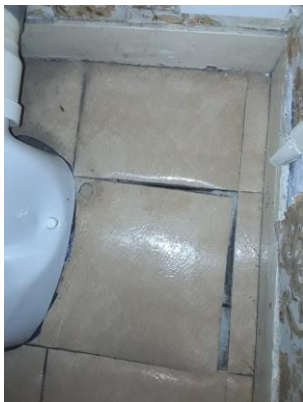
Identification : P011
Pièce et étage : WC RC
Localisation : Sol
Parties d'ouvrages ou de composants : Autres (Dalle de sol)
Descriptif Laboratoire : Revêtement cassant marron + colle polymère incolore non séparable + matériau plâtreux blanc non séparable
Résultat (justification) : Amiante détecté (RESULTAT ANALYSE)
