Rapport de mission de repérage des matériaux et produits contenant de l'amiante avant réalisation de travaux

Norme NF X 46-020 V .2017

9 RUE ALBERT ROUSSEL

77510 REBAIS

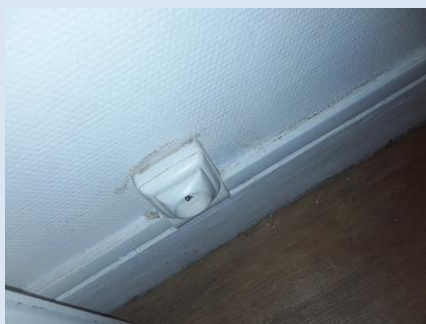
PRELEVEMENT : 54LAE0101P001			
NOM DU CLIENT	NUMERO DU DOSSIER		PIECE OU LOCAL
OPH77	54LAE0101 06/09/2019		Chambre 1 (R+1)
ELEMENT	DESCRIPTIF DU LABORATOIRE	DATE DE PRELEVEMENT	NOM DE L'OPERATEUR
Enduit béton	Peinture non séparable + toile fibreuse blanche non séparable + enduit plâtreux blanc en vrac	06/09/2019	JULIEN Mickaël
LOCALISATION		RESULTAT	
Mur A		Présence de fibres d'amiante (*)

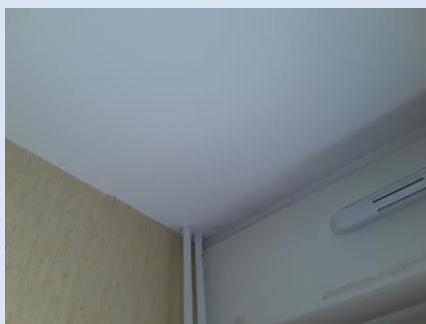
PRELEVEMENT : 54LAE0101P002			
NOM DU CLIENT	NUMERO DU DOSSIER		PIECE OU LOCAL
OPH77	54LAE0101 06/09/2019		Chambre 2 (R+1)
ELEMENT	DESCRIPTIF DU LABORATOIRE	DATE DE PRELEVEMENT	NOM DE L'OPERATEUR
Enduit béton	Peinture non séparable + toile fibreuse blanche en faible quantité non séparable + matériau gris en vrac + enduit plâtreux blanc en vrac non séparable	06/09/2019	JULIEN Mickaël
LOCALISATION		RESULTAT	
Plafond		Amiante non détecté

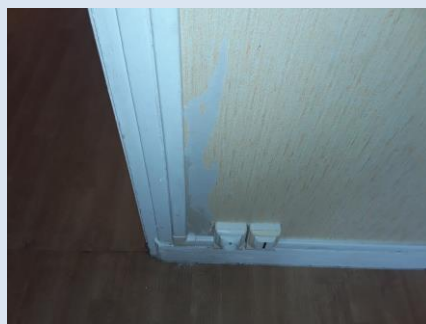
PRELEVEMENT : 54LAE0101P005			
NOM DU CLIENT	NUMERO DU DOSSIER	PIECE OU LOCAL	
OPH77	54LAE0101 06/09/2019	Séjour (R+1)	
ELEMENT	DESCRIPTIF DU LABORATOIRE	DATE DE PRELEVEMENT	NOM DE L'OPERATEUR
Enduit plaque de plâtre	Peinture en faible quantité non séparable + papier non séparable + carton non séparable + enduit plâtreux blanc en vrac	06/09/2019	JULIEN Mickaël
LOCALISATION		RESULTAT	
Mur D		Amiante non détecté

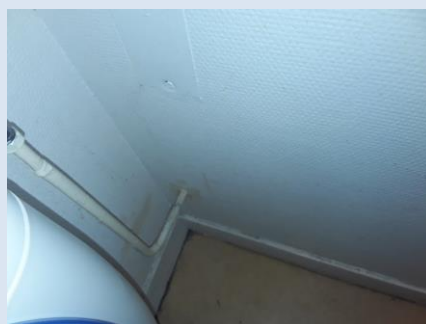
PRELEVEMENT : 54LAE0101P006			
NOM DU CLIENT	NUMERO DU DOSSIER	PIECE OU LOCAL	
OPH77	54LAE0101 06/09/2019	WC (R+1)	
ELEMENT	DESCRIPTIF DU LABORATOIRE	DATE DE PRELEVEMENT	NOM DE L'OPERATEUR
Enduit plaque de plâtre	Peintures multiples non séparable + toile fibreuse blanche en faible quantité non séparable + papier non séparable + carton non séparable + enduit plâtreux blanc	06/09/2019	JULIEN Mickaël
LOCALISATION		RESULTAT	
Mur C		Amiante détecté (Chrysotile)

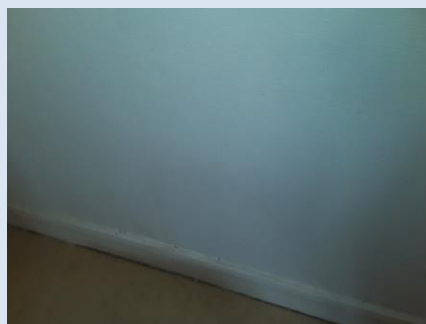
PRELEVEMENT : 54LAE0101P007			
NOM DU CLIENT	NUMERO DU DOSSIER	PIECE OU LOCAL	
OPH77	54LAE0101 06/09/2019	Cuisine (R+1)	
ELEMENT	DESCRIPTIF DU LABORATOIRE	DATE DE PRELEVEMENT	NOM DE L'OPERATEUR
Enduit béton	Peintures multiples non séparable + toile fibreuse blanche non séparable + enduit plâtreux blanc	06/09/2019	JULIEN Mickaël
LOCALISATION		RESULTAT	
Mur C		Amiante non détecté

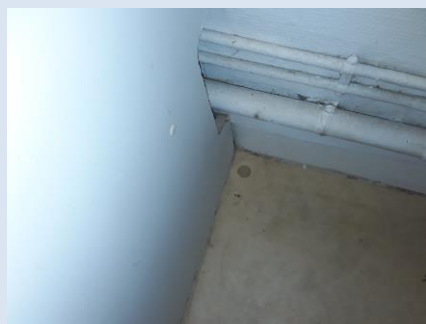
PRELEVEMENT : 54LAE0101P008			
NOM DU CLIENT	NUMERO DU DOSSIER	PIECE OU LOCAL	
OPH77	54LAE0101 06/09/2019	Cuisine (R+1)	
ELEMENT	DESCRIPTIF DU LABORATOIRE	DATE DE PRELEVEMENT	NOM DE L'OPERATEUR
Revêtement souple	Revêtement souple beige	06/09/2019	JULIEN Mickaël
LOCALISATION		RESULTAT	
Sol		Fr1:Amiante non détecté

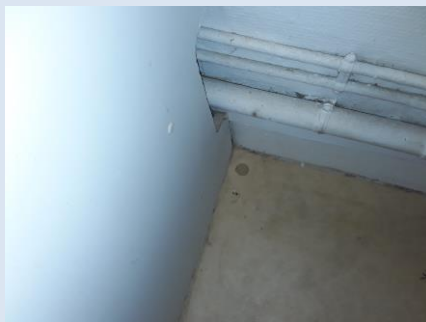
PRELEVEMENT : 54LAE0101P008			
NOM DU CLIENT	NUMERO DU DOSSIER	PIECE OU LOCAL	
OPH77	54LAE0101 06/09/2019	Cuisine (R+1)	
ELEMENT	DESCRIPTIF DU LABORATOIRE	DATE DE PRELEVEMENT	NOM DE L'OPERATEUR
Revêtement souple	Colle polymère jaune non séparable + dalle dure cassante grise + colle bitumineuse noire en faible quantité non séparable	06/09/2019	JULIEN Mickaël
LOCALISATION		RESULTAT	
Sol		Fr2:Amiante détecté (Chrysotile)
