Rapport de mission de repérage des matériaux et produits contenant de l'amiante avant réalisation de travaux

11 RUE A. ROUSSEL - LGT 2

77510 REBAIS

RAPPORT N° :	54LAF0002	Laboratoire d'Analyses :	ITGA
Repérage réalisé le :	24/11/2017	Adresse laboratoire :	3 RUE ARMAND HERPIN LACROIX - CS 46537 35065 RENNES CEDEX
Accompagnateur :		Numéro d'accréditation :	1-5967
Par :	Mickaël JULIEN	Organisme d'assurance professionnelle :	ALLIANZ
N° certificat :	CPDI 4129	Adresse assurance :	Direction Opérations Entreprises 5C Esplanade Charles de Gaulle 33081 BORDEAUX CEDEX
Date d'obtention :	01/01/2017	N° de contrat d'assurance :	55897385
Organisme certificateur	I.CERT Parc Edonia - Bâtiment G - Rue de la Terre Victoria - 35760 SAINT-GREGOIRE	Date de validité :	31/12/2017

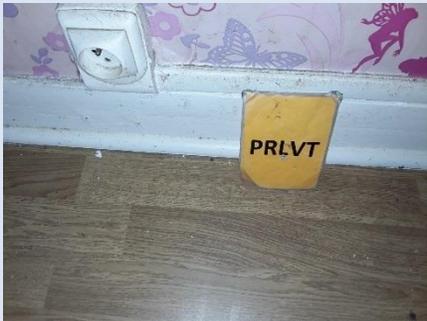
PRELEVEMENT : 54LAF0002P001			
NOM DU CLIENT	NUMERO DU DOSSIER	PIECE OU LOCAL	
OPH77	54LAF0002 24/11/2017	Chambre 3	
ELEMENT	DESCRIPTIF DU LABORATOIRE	DATE DE PRELEVEMENT	NOM DE L'OPERATEUR
Enduit béton	Enduit plâtreux blanc en vrac non séparable + peinture non séparable	24/11/2017	JULIEN Mickaël
LOCALISATION		RESULTAT	
Mur C		Amiante non détecté	
EMPLACEMENT

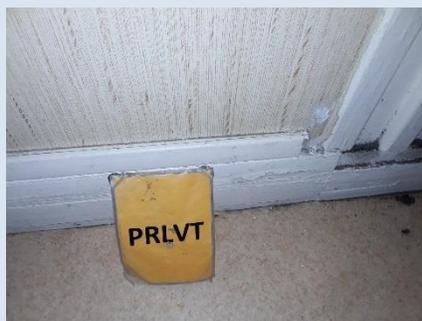
PRELEVEMENT : 54LAF0002P002			
NOM DU CLIENT	NUMERO DU DOSSIER	PIECE OU LOCAL	
OPH77	54LAF0002 24/11/2017	Chambre 2	
ELEMENT	DESCRIPTIF DU LABORATOIRE	DATE DE PRELEVEMENT	NOM DE L'OPERATEUR
Enduit plaque de plâtre	Enduit plâtreux blanc non séparable + carton non séparable + peinture non séparable + papier peint non séparable	24/11/2017	JULIEN Mickaël
LOCALISATION		RESULTAT	
Mur D		Amiante non détecté

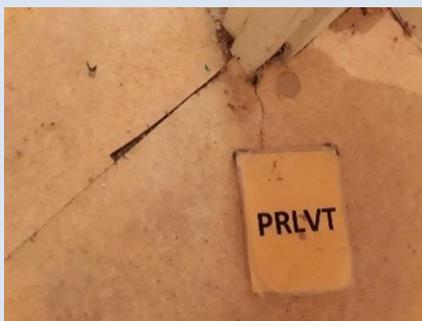
PRELEVEMENT : 54LAF0002P003			
NOM DU CLIENT	NUMERO DU DOSSIER	PIECE OU LOCAL	
OPH77	54LAF0002 24/11/2017	Débarras	
ELEMENT	DESCRIPTIF DU LABORATOIRE	DATE DE PRELEVEMENT	NOM DE L'OPERATEUR
Revêtement souple	Revêtement souple beige	24/11/2017	JULIEN Mickaël
LOCALISATION		RESULTAT	
Sol		Fr1:Amiante non détecté

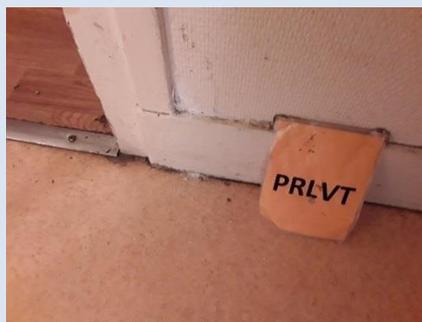
PRELEVEMENT : 54LAF0002P004			
NOM DU CLIENT	NUMERO DU DOSSIER		PIECE OU LOCAL
OPH77	54LAF0002 24/11/2017		Couloir
ELEMENT	DESCRIPTIF DU LABORATOIRE	DATE DE PRELEVEMENT	NOM DE L'OPERATEUR
Enduit plaque de plâtre	Matériau plâtreux blanc en vrac avec couche cartonnée non séparable + papier non séparable + toile fibreuse blanche non séparable + peinture non séparable	24/11/2017	JULIEN Mickaël
LOCALISATION		RESULTAT	
Mur D		Amiante non détecté

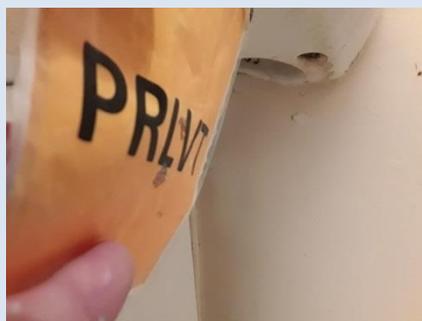
PRELEVEMENT : 54LAF0002P005			
NOM DU CLIENT	NUMERO DU DOSSIER		PIECE OU LOCAL
OPH77	54LAF0002 24/11/2017		Salle de bains
ELEMENT	DESCRIPTIF DU LABORATOIRE	DATE DE PRELEVEMENT	NOM DE L'OPERATEUR
Enduit / Peinture plaque de plâtre	Matériau plâtreux blanc en vrac avec couche cartonnée non séparable + papier non séparable + peintures multiples non séparable	24/11/2017	JULIEN Mickaël
LOCALISATION		RESULTAT	
Mur C		Amiante détecté (Chrysotile)

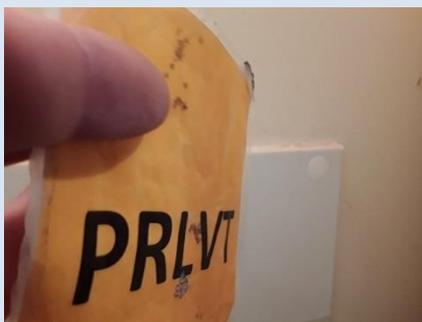
PRELEVEMENT : 54LAF0002P006			
NOM DU CLIENT	NUMERO DU DOSSIER	PIECE OU LOCAL	
OPH77	54LAF0002 24/11/2017	Salle de bains	
ELEMENT	DESCRIPTIF DU LABORATOIRE	DATE DE PRELEVEMENT	NOM DE L'OPERATEUR
Faïence 1	Colle beige non séparable + peinture non séparable + couche plâtréuse blanche avec couche cartonnée et poussières non séparable + carrelage	24/11/2017	JULIEN Mickaël
LOCALISATION		RESULTAT	
Mur C		Amiante non détecté

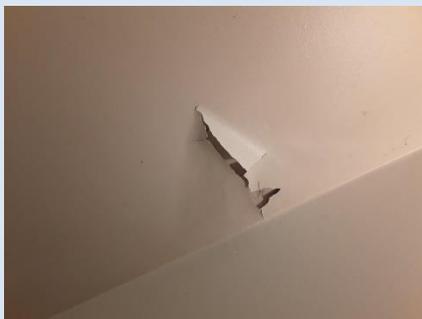
PRELEVEMENT : 54LAF0002P007			
NOM DU CLIENT	NUMERO DU DOSSIER	PIECE OU LOCAL	
OPH77	54LAF0002 24/11/2017	Salle de bains	
ELEMENT	DESCRIPTIF DU LABORATOIRE	DATE DE PRELEVEMENT	NOM DE L'OPERATEUR
Enduit béton	Enduit plâtreux blanc en vrac non séparable + peinture non séparable	24/11/2017	JULIEN Mickaël
LOCALISATION		RESULTAT	
Plafond		Amiante détecté (Chrysotile)

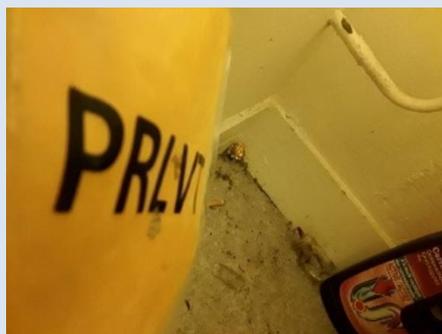
PRELEVEMENT : 54LAF0002P008			
NOM DU CLIENT	NUMERO DU DOSSIER		PIECE OU LOCAL
OPH77	54LAF0002 24/11/2017		WC
ELEMENT	DESCRIPTIF DU LABORATOIRE	DATE DE PRELEVEMENT	NOM DE L'OPERATEUR
Enduit / Peinture plaque de plâtre	Matériau plâtreux blanc en vrac avec couche cartonnée non séparable + papier non séparable + peinture non séparable	24/11/2017	JULIEN Mickaël
LOCALISATION		RESULTAT	
Mur B		Amiante détecté (Chrysotile)

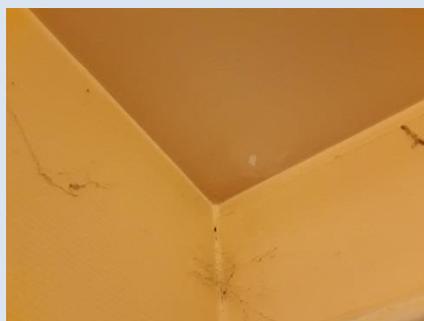
PRELEVEMENT : 54LAF0002P009			
NOM DU CLIENT	NUMERO DU DOSSIER		PIECE OU LOCAL
OPH77	54LAF0002 24/11/2017		Séjour
ELEMENT	DESCRIPTIF DU LABORATOIRE	DATE DE PRELEVEMENT	NOM DE L'OPERATEUR
Enduit béton	Enduit plâtreux blanc en vrac non séparable + peinture non séparable	24/11/2017	JULIEN Mickaël
LOCALISATION		RESULTAT	
Plafond		Amiante non détecté

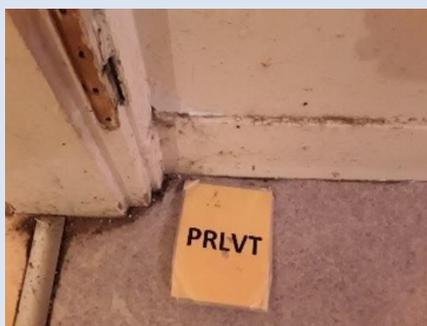
PRELEVEMENT : 54LAF0002P010			
NOM DU CLIENT	NUMERO DU DOSSIER	PIECE OU LOCAL	
OPH77	54LAF0002 24/11/2017	Cuisine	
ELEMENT	DESCRIPTIF DU LABORATOIRE	DATE DE PRELEVEMENT	NOM DE L'OPERATEUR
Enduit béton	Enduit plâtreux blanc en vrac avec poussières non séparable + peinture non séparable	24/11/2017	JULIEN Mickaël
LOCALISATION		RESULTAT	
Mur A		Amiante non détecté

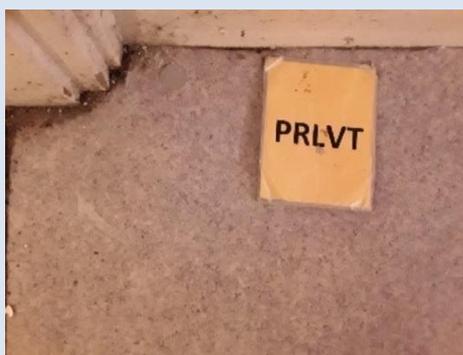
PRELEVEMENT : 54LAF0002P011			
NOM DU CLIENT	NUMERO DU DOSSIER	PIECE OU LOCAL	
OPH77	54LAF0002 24/11/2017	Cuisine	
ELEMENT	DESCRIPTIF DU LABORATOIRE	DATE DE PRELEVEMENT	NOM DE L'OPERATEUR
Revêtement souple	Revêtement souple bleu	24/11/2017	JULIEN Mickaël
LOCALISATION		RESULTAT	
Sol		Fr1:Amiante non détecté

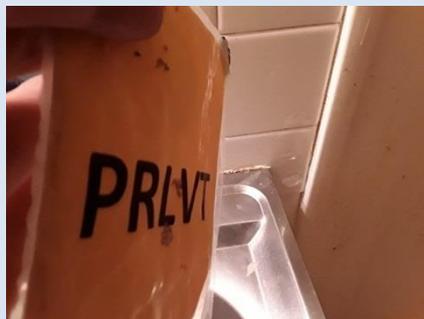
PRELEVEMENT : 54LAF0002P012			
NOM DU CLIENT	NUMERO DU DOSSIER	PIECE OU LOCAL	
OPH77	54LAF0002 24/11/2017	Cuisine	
ELEMENT	DESCRIPTIF DU LABORATOIRE	DATE DE PRELEVEMENT	NOM DE L'OPERATEUR
Faïence 1	Colle beige en vrac avec poussières + carrelage	24/11/2017	JULIEN Mickaël
LOCALISATION		RESULTAT	
Mur B		Amiante non détecté

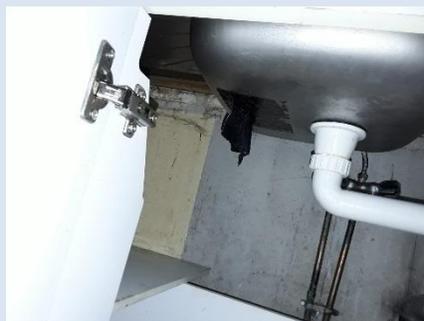
PRELEVEMENT : 54LAF0002P013			
NOM DU CLIENT	NUMERO DU DOSSIER	PIECE OU LOCAL	
OPH77	54LAF0002 24/11/2017	Cuisine	
ELEMENT	DESCRIPTIF DU LABORATOIRE	DATE DE PRELEVEMENT	NOM DE L'OPERATEUR
Revêtement bitumineux	Matériau bitumineux noir	24/11/2017	JULIEN Mickaël
LOCALISATION		RESULTAT	
Sous évier		Amiante détecté (Chrysotile)

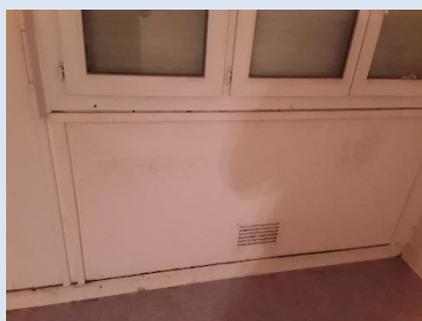
PRELEVEMENT : 54LAF0002P014			
NOM DU CLIENT	NUMERO DU DOSSIER		PIECE OU LOCAL
OPH77	54LAF0002 24/11/2017		Cuisine
ELEMENT	DESCRIPTIF DU LABORATOIRE	DATE DE PRELEVEMENT	NOM DE L'OPERATEUR
Plaque de type « Glasal »		24/11/2017	JULIEN Mickaël
LOCALISATION		RESULTAT	
Mur C		Amiante détectée

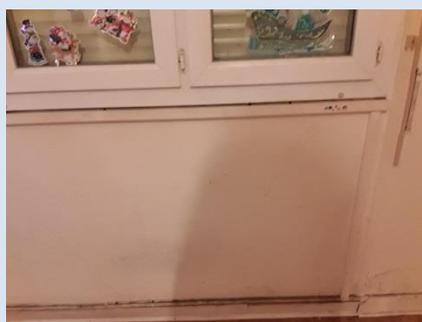
PRELEVEMENT : 54LAF0002P015			
NOM DU CLIENT	NUMERO DU DOSSIER		PIECE OU LOCAL
OPH77	54LAF0002 24/11/2017		Séjour
ELEMENT	DESCRIPTIF DU LABORATOIRE	DATE DE PRELEVEMENT	NOM DE L'OPERATEUR
Plaque type "glasal"		24/11/2017	JULIEN Mickaël
LOCALISATION		RESULTAT	
Mur B		Amiante détectée

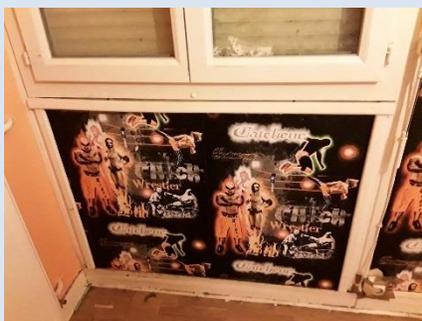
PRELEVEMENT : 54LAF0002P016			
NOM DU CLIENT	NUMERO DU DOSSIER	PIECE OU LOCAL	
OPH77	54LAF0002 24/11/2017	Chambre 1	
ELEMENT	DESCRIPTIF DU LABORATOIRE	DATE DE PRELEVEMENT	NOM DE L'OPERATEUR
Plaque de type « Glasal »		24/11/2017	JULIEN Mickaël
LOCALISATION		RESULTAT	
Mur B		Amiante détectée

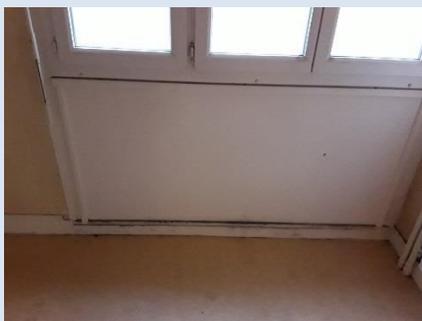
PRELEVEMENT : 54LAF0002P017			
NOM DU CLIENT	NUMERO DU DOSSIER	PIECE OU LOCAL	
OPH77	54LAF0002 24/11/2017	Chambre 2	
ELEMENT	DESCRIPTIF DU LABORATOIRE	DATE DE PRELEVEMENT	NOM DE L'OPERATEUR
Plaque de type « Glasal »		24/11/2017	JULIEN Mickaël
LOCALISATION		RESULTAT	
Mur D		Amiante détectée

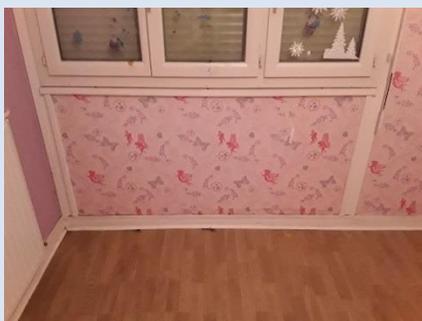
PRELEVEMENT : 54LAF0002P018			
NOM DU CLIENT	NUMERO DU DOSSIER		PIECE OU LOCAL
OPH77	54LAF0002 24/11/2017		Chambre 3
ELEMENT	DESCRIPTIF DU LABORATOIRE	DATE DE PRELEVEMENT	NOM DE L'OPERATEUR
Plaque de type « Glasal »		24/11/2017	JULIEN Mickaël
LOCALISATION		RESULTAT	
Mur B		Amiante détectée
