Rapport de repérage des matériaux et produits contenant de l'amiante avant réalisation de travaux dans un immeuble bâti

2
15 RUE A. ROUSSEL

77510 REBAIS

54LAH0202 04/08/2020 - 04:51

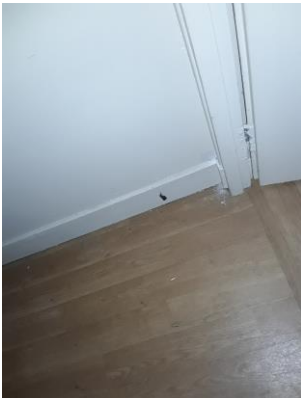
Identification : P003
Pièce et étage : Débarras R+2
Localisation : Mur D
Parties d'ouvrages ou de composants : Cloisons sèches (assemblées, préfabriquées) (Enduits de jointoiment des plaques de plâtre)
Descriptif Laboratoire : Peinture non séparable + matériau plâtreux blanc avec couche cartonnée
Résultat (justification) : Amiante non détectée (RESULTAT ANALYSE)

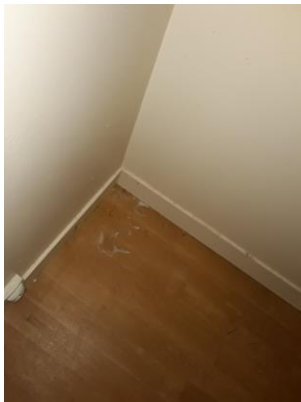
Identification : P004 (Fr1)
Pièce et étage : Débarras R+2
Localisation : Sol
Parties d'ouvrages ou de composants : Revêtements de sols (Sous-couches (carton, feutre, -) des revêtements souples)
Descriptif Laboratoire : Revêtement souple marron
Résultat (justification) : Amiante non détectée (RESULTAT ANALYSE)

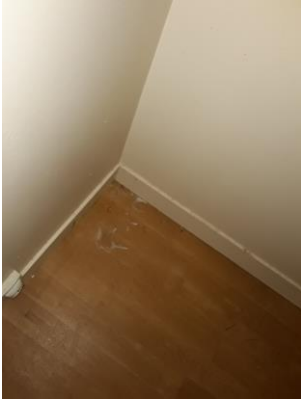
Identification : P004 (Fr2)
Pièce et étage : Débarras R+2
Localisation : Sol
Parties d'ouvrages ou de composants : Revêtements de sols (Sous-couches (carton, feutre, -) des revêtements souples)
Descriptif Laboratoire : Colle bitumineuse noire avec poussières
Résultat (justification) : Amiante détecté (RESULTAT ANALYSE)

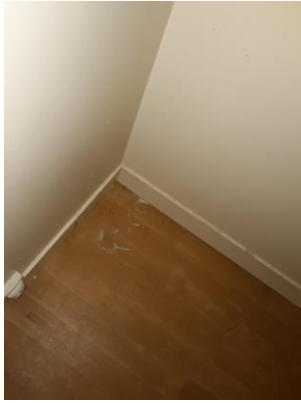
Identification : P004 (Fr3)
Pièce et étage : Débarras R+2
Localisation : Sol
Parties d'ouvrages ou de composants : Revêtements de sols (Sous-couches (carton, feutre, -) des revêtements souples)
Descriptif Laboratoire : Ragréage gris
Résultat (justification) : Amiante non détectée (RESULTAT ANALYSE)

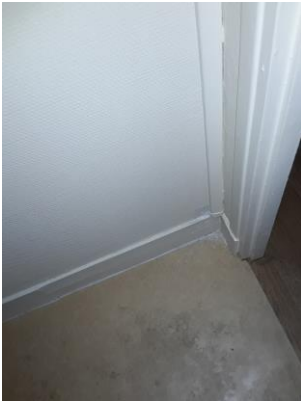
Identification : P005
Pièce et étage : WC R+2
Localisation : Mur D
Parties d'ouvrages ou de composants : Cloisons sèches (assemblées, préfabriquées) (Enduits de jointoiement des plaques de plâtre)
Descriptif Laboratoire : Peintures multiples avec couche en toile et poussières non séparable + matériau plâtreux blanc avec couche cartonnée
Résultat (justification) : Amiante détecté (RESULTAT ANALYSE)

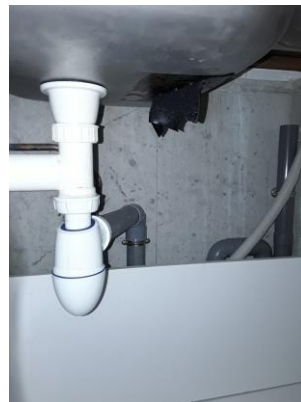
Identification : P012

Parties d'ouvrages ou de composants : Portes de placard, baignoires et éviers métalliques (Plaques souples bitumineuses antivibratiles)

Descriptif Laboratoire : Matériau bitumineux noir avec poussières

Résultat (justification) : Amiante détecté (RESULTAT ANALYSE)
