## Rapport de mission de repérage des matériaux et produits contenant de l'amiante avant réalisation de travaux

Norme NF X 46-020 V .2017

17 RUE A ROUSSEL

77510 REBAIS

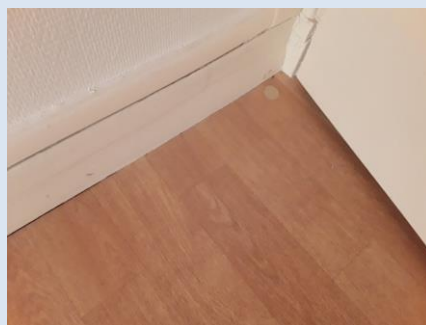
PRELEVEMENT : 54LAI0201P001			
NOM DU CLIENT	NUMERO DU DOSSIER		PIECE OU LOCAL
OPH77	54LAI0201 15/07/2019		Séjour (Rez de chaussée)
ELEMENT	DESCRIPTIF DU LABORATOIRE	DATE DE PRELEVEMENT	NOM DE L'OPERATEUR
Revêtement souple	Matériau semi-dur de type dalle de sol (gris)	15/07/2019	JULIEN Mickaël
LOCALISATION		RESULTAT	
Sol		AmianteDetecte

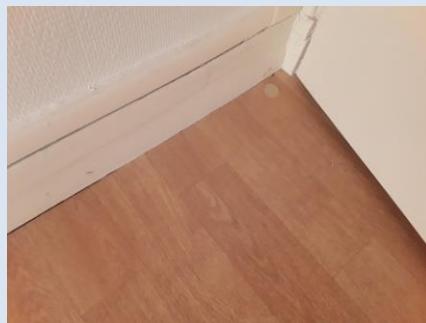
PRELEVEMENT : 54LAI0201P001			
NOM DU CLIENT	NUMERO DU DOSSIER		PIECE OU LOCAL
OPH77	54LAI0201 15/07/2019		Séjour (Rez de chaussée)
ELEMENT	DESCRIPTIF DU LABORATOIRE	DATE DE PRELEVEMENT	NOM DE L'OPERATEUR
Revêtement souple	Matériau souple de type revêtement de sol (beige) ; matériau de type colle (jaune) ; matériau de type peinture (beige)	15/07/2019	JULIEN Mickaël
LOCALISATION		RESULTAT	
Sol		AmianteNonDetecte

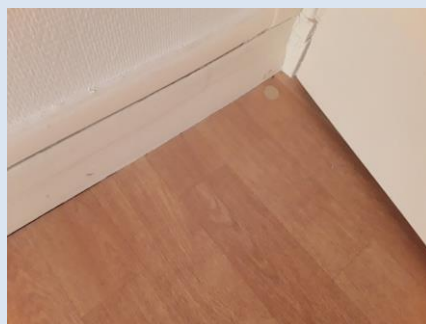
PRELEVEMENT : 54LAI0201P001			
NOM DU CLIENT	NUMERO DU DOSSIER	PIECE OU LOCAL	
OPH77	54LAI0201 15/07/2019	Séjour (Rez de chaussée)	
ELEMENT	DESCRIPTIF DU LABORATOIRE	DATE DE PRELEVEMENT	NOM DE L'OPERATEUR
Revêtement souple	Matériau de type colle bitumineux (noir) ; matériau semi-dur de type ragréage (granulaire) (beige)	15/07/2019	JULIEN Mickaël
LOCALISATION		RESULTAT	
Sol		AmianteDetecte
