Rapport de mission de repérage des matériaux et produits contenant de l'amiante avant réalisation de travaux

19 RUE A.ROUSSEL

77510 REBAIS

RAPPORT N° :	54LAJ0202	Laboratoire d'Analyses :	ITGA
Repérage réalisé le :	07/11/2018	Adresse laboratoire :	3 RUE ARMAND HERPIN LACROIX - CS 46537 35065 RENNES CEDEX
Accompagnateur :		Numéro d'accréditation :	1-5967
Par :	Guillaume ROGEZ	Organisme d'assurance professionnelle :	AXA France
N° certificat :	8073002	Adresse assurance :	313 Terrasses de l'Arche 92727 NANTERRE CEDEX
Date d'obtention :	09/10/2017	N° de contrat d'assurance :	10063271004
Organisme certificateur	BUREAU VERITAS 60 Avenue du General de Gaulle - Immeuble Le Guillaumet - 92046 PARIS LA DEFENSE	Date de validité :	31/12/2018

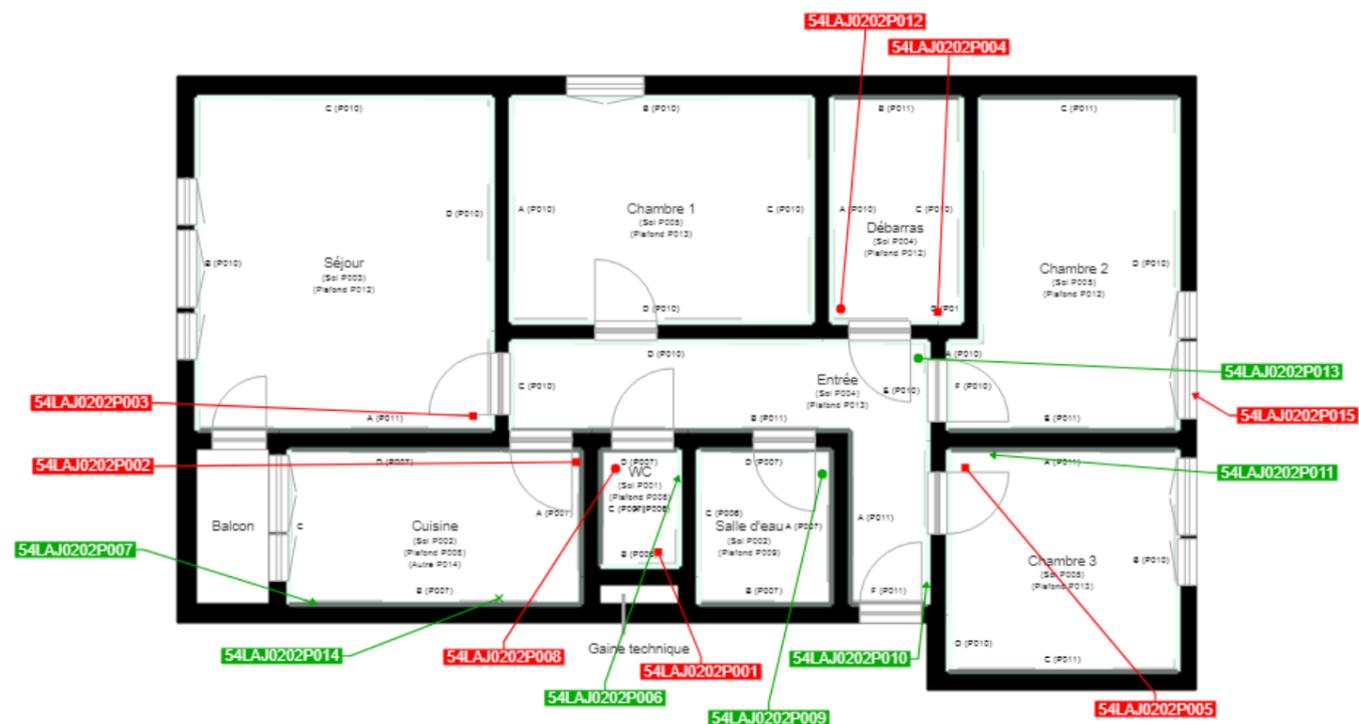
- Prélèvements de sol amiantés
- Prélèvements de sol non amiantés
- Prélèvements de plafonds amiantés
- Prélèvements de plafonds non amiantés
- Prélèvements de murs amiantés
- Prélèvements de murs non amiantés
- Autres types de prélèvements amiantés
- Autres types de prélèvements non amiantés
- Sol amianté
- Plafond amianté
- Sol et Plafond amiantés
