Rapport de mission de repérage des matériaux et produits contenant de l'amiante avant réalisation de travaux

21 RUE A;ROUSSEL 77510

77510 REBAIS

RAPPORT N° :	54LAK0201	Laboratoire d'Analyses :	ITGA
Repérage réalisé le :	29/06/2018	Adresse laboratoire :	3 RUE ARMAND HERPIN LACROIX - CS 46537 35065 RENNES CEDEX
Accompagnateur :		Numéro d'accréditation :	1-5967
Par :	Mickaël JULIEN	Organisme d'assurance professionnelle :	AXA France
N° certificat :	CPDI 4129	Adresse assurance :	313 Terrasses de l'Arche 92727 NANTERRE CEDEX
Date d'obtention :	01/01/2017	N° de contrat d'assurance :	10063271004
Organisme certificateur	I.CERT Parc Edonia - Bâtiment G - Rue de la Terre Victoria - 35760 SAINT-GREGOIRE	Date de validité :	31/12/2018

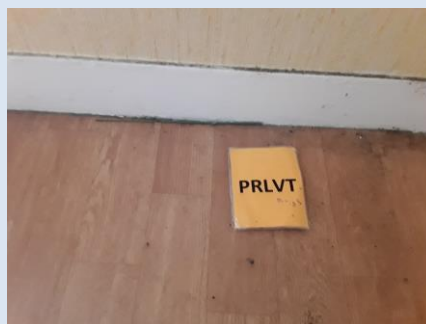
PRELEVEMENT : 54LAK0201P001			
NOM DU CLIENT	NUMERO DU DOSSIER		PIECE OU LOCAL
OPH77	54LAK0201 29/06/2018		Chambre 1
ELEMENT	DESCRIPTIF DU LABORATOIRE	DATE DE PRELEVEMENT	NOM DE L'OPERATEUR
Enduit plaque de plâtre	Enduit plâtreux blanc en vrac + peinture non séparable	29/06/2018	JULIEN Mickaël
LOCALISATION		RESULTAT	
Mur B		Amiante détecté (Chrysotile)

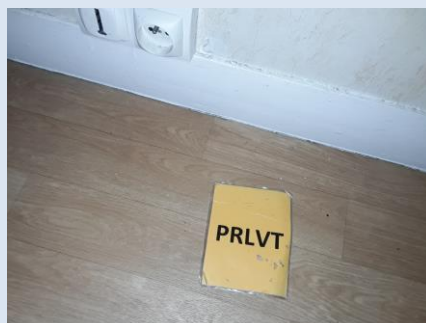
PRELEVEMENT : 54LAK0201P002			
NOM DU CLIENT	NUMERO DU DOSSIER		PIECE OU LOCAL
OPH77	54LAK0201 29/06/2018		Chambre 2
ELEMENT	DESCRIPTIF DU LABORATOIRE	DATE DE PRELEVEMENT	NOM DE L'OPERATEUR
Enduit plaque de plâtre	Enduit plâtreux blanc avec couche cartonnée + peinture + papier peint	29/06/2018	JULIEN Mickaël
LOCALISATION		RESULTAT	
Mur A		Amiante non détecté

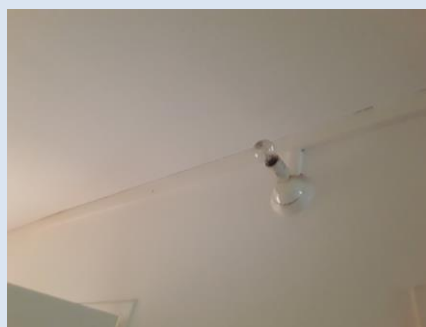
PRELEVEMENT : 54LAK0201P003			
NOM DU CLIENT	NUMERO DU DOSSIER	PIECE OU LOCAL	
OPH77	54LAK0201 29/06/2018	Entrée	
ELEMENT	DESCRIPTIF DU LABORATOIRE	DATE DE PRELEVEMENT	NOM DE L'OPERATEUR
Enduit béton	Enduit plâtreux blanc en vrac + peinture non séparable	29/06/2018	JULIEN Mickaël
LOCALISATION		RESULTAT	
Plafond		Amiante non détecté

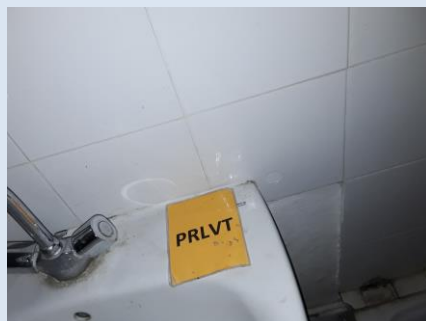
PRELEVEMENT : 54LAK0201P005

NOM DU CLIENT	NUMERO DU DOSSIER	PIECE OU LOCAL	
OPH77	54LAK0201 29/06/2018	Salle de bains	
ELEMENT	DESCRIPTIF DU LABORATOIRE	DATE DE PRELEVEMENT	NOM DE L'OPERATEUR
Colle faïence	Colle beige avec couche cartonnée + carrelage	29/06/2018	JULIEN Mickaël
LOCALISATION		RESULTAT	
Mur A		Amiante non détecté

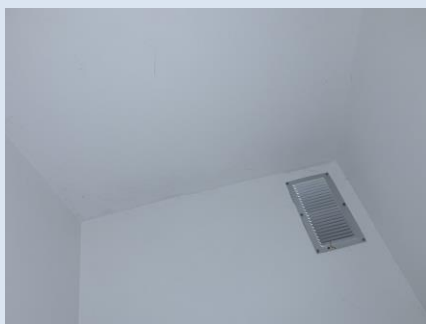
PRELEVEMENT : 54LAK0201P007			
NOM DU CLIENT	NUMERO DU DOSSIER	PIECE OU LOCAL	
OPH77	54LAK0201 29/06/2018	WC	
ELEMENT	DESCRIPTIF DU LABORATOIRE	DATE DE PRELEVEMENT	NOM DE L'OPERATEUR
Enduit béton	Enduit plâtreux blanc en vrac + peinture non séparable	29/06/2018	JULIEN Mickaël
LOCALISATION		RESULTAT	
Plafond		Présence de fibres d'amiante (*)

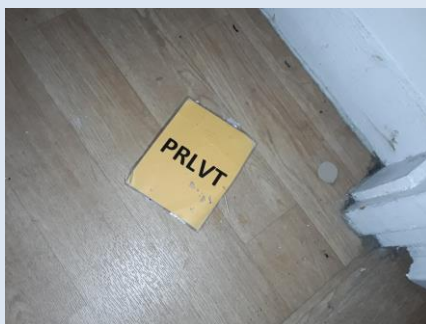
PRELEVEMENT : 54LAK0201P008			
NOM DU CLIENT	NUMERO DU DOSSIER	PIECE OU LOCAL	
OPH77	54LAK0201 29/06/2018	Débarras	
ELEMENT	DESCRIPTIF DU LABORATOIRE	DATE DE PRELEVEMENT	NOM DE L'OPERATEUR
Revêtement souple	Revêtement souple beige + colle polymère jaune non séparable + ragréage rose + matériau compact gris hétérogène	29/06/2018	JULIEN Mickaël
LOCALISATION		RESULTAT	
Sol		Fr1:Amiante non détecté

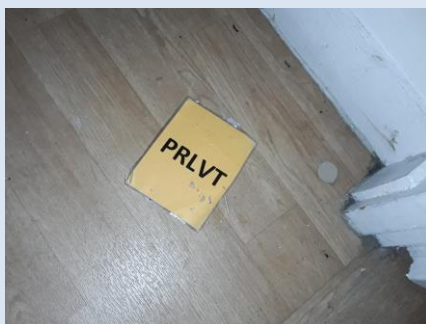
PRELEVEMENT : 54LAK0201P008			
NOM DU CLIENT	NUMERO DU DOSSIER	PIECE OU LOCAL	
OPH77	54LAK0201 29/06/2018	Débarras	
ELEMENT	DESCRIPTIF DU LABORATOIRE	DATE DE PRELEVEMENT	NOM DE L'OPERATEUR
Revêtement souple	Colle bitumineuse noire	29/06/2018	JULIEN Mickaël
LOCALISATION		RESULTAT	
Sol		Fr2:Amiante détecté (Chrysotile)

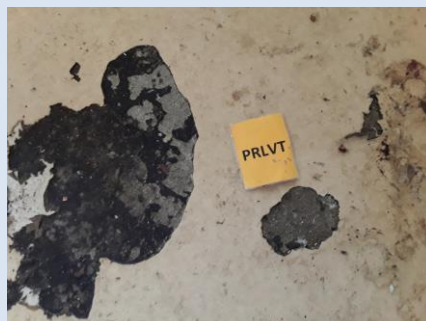
PRELEVEMENT : 54LAK0201P011			
NOM DU CLIENT	NUMERO DU DOSSIER	PIECE OU LOCAL	
OPH77	54LAK0201 29/06/2018	Cuisine	
ELEMENT	DESCRIPTIF DU LABORATOIRE	DATE DE PRELEVEMENT	NOM DE L'OPERATEUR
Revêtement souple	Revêtement souple beige + ragréage gris	29/06/2018	JULIEN Mickaël
LOCALISATION		RESULTAT	
Sol		Fr1:Amiante non détecté

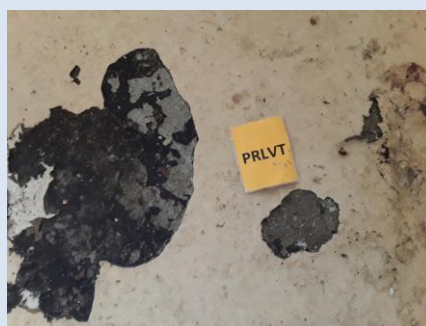
PRELEVEMENT : 54LAK0201P011			
NOM DU CLIENT	NUMERO DU DOSSIER	PIECE OU LOCAL	
OPH77	54LAK0201 29/06/2018	Cuisine	
ELEMENT	DESCRIPTIF DU LABORATOIRE	DATE DE PRELEVEMENT	NOM DE L'OPERATEUR
Revêtement souple	Colle bitumineuse noire	29/06/2018	JULIEN Mickaël
LOCALISATION		RESULTAT	
Sol		Fr2:Amiante détecté (Chrysotile)
