Rapport de mission de repérage des matériaux et produits contenant de l'amiante avant réalisation de travaux

2 RUE CHAMP GIBLOIS

77510 REBAIS

RAPPORT N° :	54LAL0003	Laboratoire d'Analyses :	ITGA
Repérage réalisé le :	22/06/2018	Adresse laboratoire :	3 RUE ARMAND HERPIN LACROIX - CS 46537 35065 RENNES CEDEX
Accompagnateur :		Numéro d'accréditation :	1-5967
Par :	Mickaël JULIEN	Organisme d'assurance professionnelle :	AXA France
N° certificat :	CPDI 4129	Adresse assurance :	313 Terrasses de l'Arche 92727 NANTERRE CEDEX
Date d'obtention :	01/01/2017	N° de contrat d'assurance :	10063271004
Organisme certificateur	I.CERT Parc Edonia - Bâtiment G - Rue de la Terre Victoria - 35760 SAINT-GREGOIRE	Date de validité :	31/12/2018

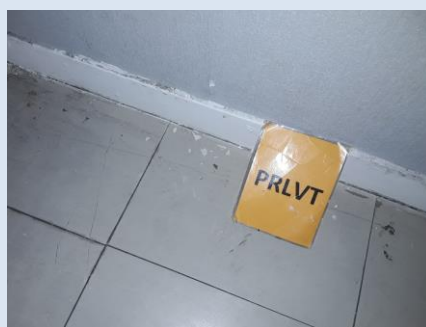
PRELEVEMENT : 54LAL0003P001			
NOM DU CLIENT	NUMERO DU DOSSIER	PIECE OU LOCAL	
OPH77	54LAL0003 22/06/2018	Chambre 2	
ELEMENT	DESCRIPTIF DU LABORATOIRE	DATE DE PRELEVEMENT	NOM DE L'OPERATEUR
Enduit plaque de plâtre	Enduit plâtreux blanc en vrac + peintures multiples en faible quantité non séparable + carton non séparable	22/06/2018	JULIEN Mickaël
LOCALISATION		RESULTAT	
Mur C		Amiante non détecté

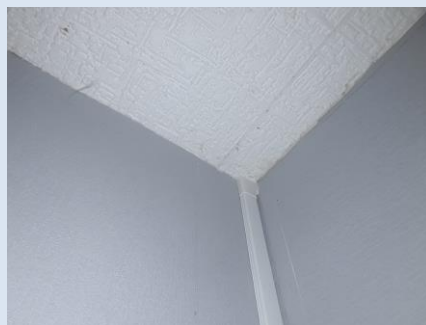
PRELEVEMENT : 54LAL0003P002			
NOM DU CLIENT	NUMERO DU DOSSIER	PIECE OU LOCAL	
OPH77	54LAL0003 22/06/2018	Chambre 2	
ELEMENT	DESCRIPTIF DU LABORATOIRE	DATE DE PRELEVEMENT	NOM DE L'OPERATEUR
Dalle de polystyrènes	Couche plâtreuse blanche en faible quantité en vrac + matériau en polystyrène non séparable + colle polymère en faible quantité avec poussières non séparable	22/06/2018	JULIEN Mickaël
LOCALISATION		RESULTAT	
Plafond		Amiante non détecté

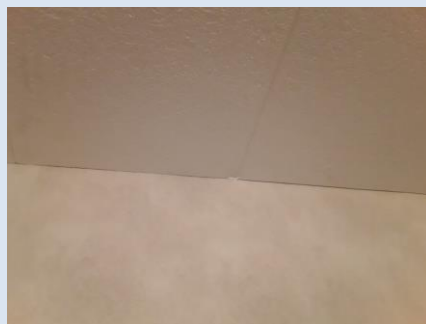
PRELEVEMENT : 54LAL0003P003			
NOM DU CLIENT	NUMERO DU DOSSIER	PIECE OU LOCAL	
OPH77	54LAL0003 22/06/2018	Chambre 3	
ELEMENT	DESCRIPTIF DU LABORATOIRE	DATE DE PRELEVEMENT	NOM DE L'OPERATEUR
Dalle de polystyrènes	Matériau en polystyrène + couche plâtreuse blanche en faible quantité en vrac + peinture en faible quantité	22/06/2018	JULIEN Mickaël
LOCALISATION		RESULTAT	
Plafond		Amiante non détecté

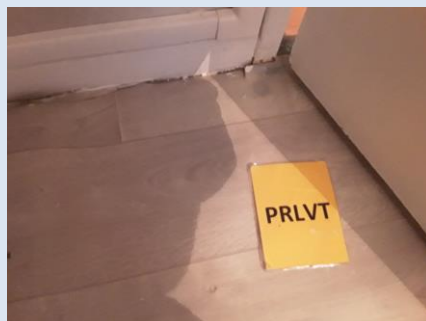
PRELEVEMENT : 54LAL0003P004

NOM DU CLIENT	NUMERO DU DOSSIER	PIECE OU LOCAL	
OPH77	54LAL0003 22/06/2018	Chambre 3	
ELEMENT	DESCRIPTIF DU LABORATOIRE	DATE DE PRELEVEMENT	NOM DE L'OPERATEUR
Revêtement souple	Dalle dure cassante beige	22/06/2018	JULIEN Mickaël
LOCALISATION		RESULTAT	
Sol		Fr1:Amiante détecté (Chrysotile)

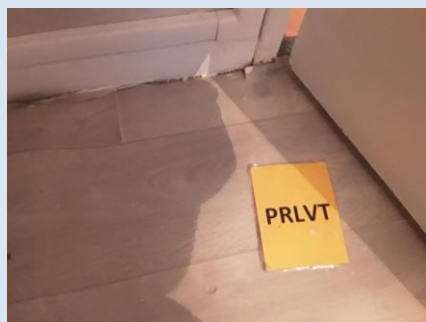
PRELEVEMENT : 54LAL0003P004

NOM DU CLIENT	NUMERO DU DOSSIER	PIECE OU LOCAL	
OPH77	54LAL0003 22/06/2018	Chambre 3	
ELEMENT	DESCRIPTIF DU LABORATOIRE	DATE DE PRELEVEMENT	NOM DE L'OPERATEUR
Revêtement souple	Revêtement souple beige + colle polymère jaune non séparable + ragréage gris non séparable + matériau compact gris hétérogène	22/06/2018	JULIEN Mickaël
LOCALISATION		RESULTAT	
Sol		Fr2:Amiante non détecté

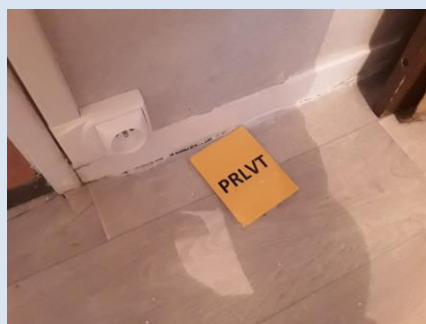
PRELEVEMENT : 54LAL0003P005			
NOM DU CLIENT	NUMERO DU DOSSIER	PIECE OU LOCAL	
OPH77	54LAL0003 22/06/2018	Chambre 3	
ELEMENT	DESCRIPTIF DU LABORATOIRE	DATE DE PRELEVEMENT	NOM DE L'OPERATEUR
Enduit plaque de plâtre	Enduit plâtreux blanc en vrac + peinture non séparable + carton non séparable	22/06/2018	JULIEN Mickaël
LOCALISATION		RESULTAT	
Mur D		Amiante non détecté

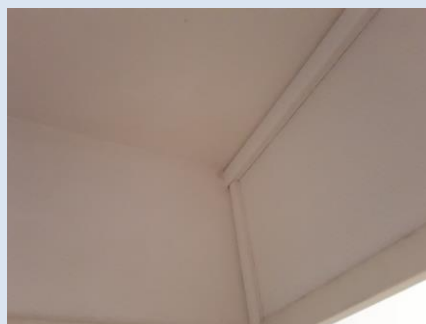
PRELEVEMENT : 54LAL0003P006			
NOM DU CLIENT	NUMERO DU DOSSIER	PIECE OU LOCAL	
OPH77	54LAL0003 22/06/2018	Couloir	
ELEMENT	DESCRIPTIF DU LABORATOIRE	DATE DE PRELEVEMENT	NOM DE L'OPERATEUR
Enduit béton	Enduit plâtreux blanc en vrac + peinture non séparable	22/06/2018	JULIEN Mickaël
LOCALISATION		RESULTAT	
Plafond		Amiante non détecté

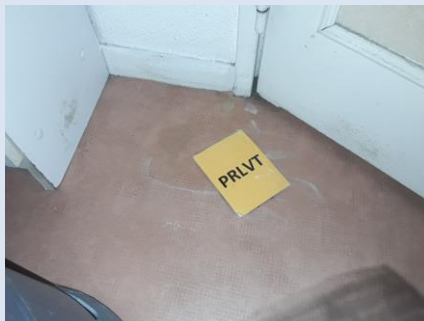
PRELEVEMENT : 54LAL0003P007			
NOM DU CLIENT	NUMERO DU DOSSIER	PIECE OU LOCAL	
OPH77	54LAL0003 22/06/2018	Couloir	
ELEMENT	DESCRIPTIF DU LABORATOIRE	DATE DE PRELEVEMENT	NOM DE L'OPERATEUR
Revêtement souple	Dalle dure cassante beige	22/06/2018	JULIEN Mickaël
LOCALISATION		RESULTAT	
Sol		Fr1:Amiante détecté (Chrysotile)

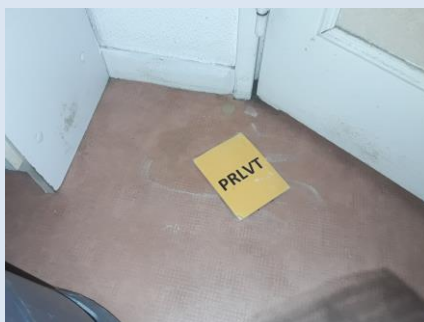
PRELEVEMENT : 54LAL0003P007			
NOM DU CLIENT	NUMERO DU DOSSIER	PIECE OU LOCAL	
OPH77	54LAL0003 22/06/2018	Couloir	
ELEMENT	DESCRIPTIF DU LABORATOIRE	DATE DE PRELEVEMENT	NOM DE L'OPERATEUR
Revêtement souple	Colle bitumineuse noire + colle polymère jaune non séparable + ragréage gris non séparable + matériau compact gris hétérogène non séparable	22/06/2018	JULIEN Mickaël
LOCALISATION		RESULTAT	
Sol		Fr2:Amiante détecté (Chrysotile)

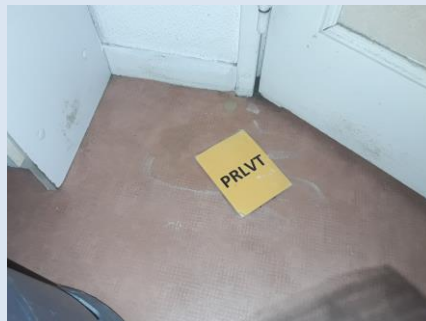
PRELEVEMENT : 54LAL0003P007			
NOM DU CLIENT	NUMERO DU DOSSIER	PIECE OU LOCAL	
OPH77	54LAL0003 22/06/2018	Couloir	
ELEMENT	DESCRIPTIF DU LABORATOIRE	DATE DE PRELEVEMENT	NOM DE L'OPERATEUR
Revêtement souple	Revêtement souple beige	22/06/2018	JULIEN Mickaël
LOCALISATION		RESULTAT	
Sol		Fr3:Amiante non détecté

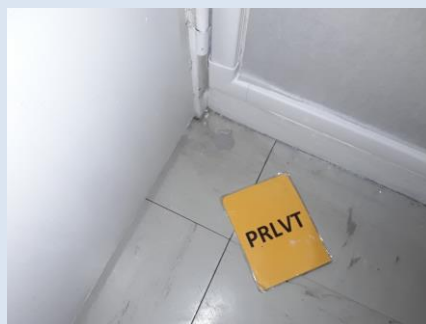
PRELEVEMENT : 54LAL0003P008			
NOM DU CLIENT	NUMERO DU DOSSIER	PIECE OU LOCAL	
OPH77	54LAL0003 22/06/2018	Chambre 1	
ELEMENT	DESCRIPTIF DU LABORATOIRE	DATE DE PRELEVEMENT	NOM DE L'OPERATEUR
Dalle de sol	Dalle dure cassante beige	22/06/2018	JULIEN Mickaël
LOCALISATION		RESULTAT	
Sol		Fr1:Amiante détecté (Chrysotile)

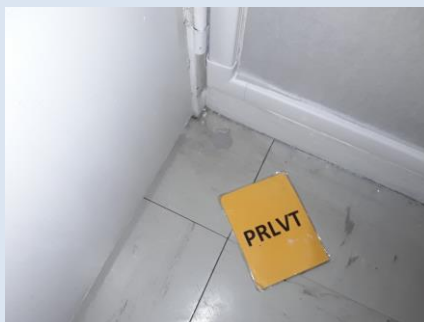
PRELEVEMENT : 54LAL0003P008			
NOM DU CLIENT	NUMERO DU DOSSIER	PIECE OU LOCAL	
OPH77	54LAL0003 22/06/2018	Chambre 1	
ELEMENT	DESCRIPTIF DU LABORATOIRE	DATE DE PRELEVEMENT	NOM DE L'OPERATEUR
Dalle de sol	Colle bitumineuse noire + matériau compact gris hétérogène non séparable	22/06/2018	JULIEN Mickaël
LOCALISATION		RESULTAT	
Sol		Fr2:Amiante détecté (Chrysotile)

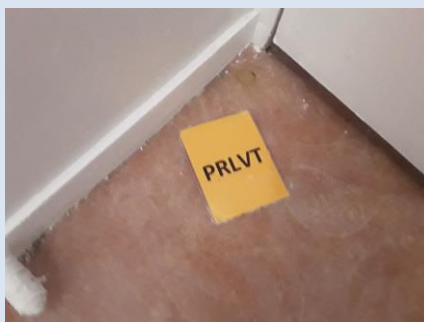
PRELEVEMENT : 54LAL0003P009			
NOM DU CLIENT	NUMERO DU DOSSIER	PIECE OU LOCAL	
OPH77	54LAL0003 22/06/2018	Salle de bains	
ELEMENT	DESCRIPTIF DU LABORATOIRE	DATE DE PRELEVEMENT	NOM DE L'OPERATEUR
Revêtement souple	Revêtement souple rose + matériau compact gris hétérogène	22/06/2018	JULIEN Mickaël
LOCALISATION		RESULTAT	
Sol		Fr1:Amiante non détecté

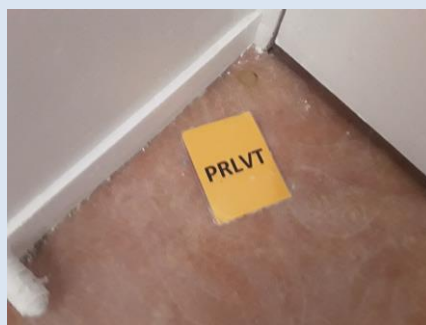
PRELEVEMENT : 54LAL0003P009			
NOM DU CLIENT	NUMERO DU DOSSIER	PIECE OU LOCAL	
OPH77	54LAL0003 22/06/2018	Salle de bains	
ELEMENT	DESCRIPTIF DU LABORATOIRE	DATE DE PRELEVEMENT	NOM DE L'OPERATEUR
Revêtement souple	Colle polymère jaune avec poussières + dalle dure cassante grise + colle polymère blanche non séparable + ragréage gris non séparable + papier non séparable	22/06/2018	JULIEN Mickaël
LOCALISATION		RESULTAT	
Sol		Fr2:Amiante détecté (Chrysotile)

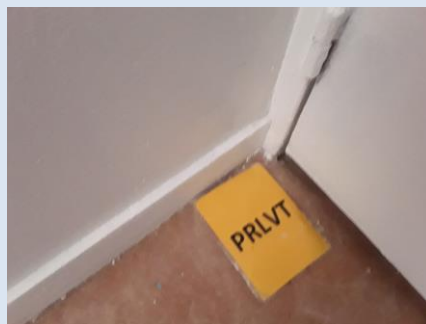
PRELEVEMENT : 54LAL0003P010			
NOM DU CLIENT	NUMERO DU DOSSIER	PIECE OU LOCAL	
OPH77	54LAL0003 22/06/2018	Salle de bains	
ELEMENT	DESCRIPTIF DU LABORATOIRE	DATE DE PRELEVEMENT	NOM DE L'OPERATEUR
Enduit plaque de plâtre	Enduit plâtreux blanc en vrac + peintures multiples non séparable + carton non séparable	22/06/2018	JULIEN Mickaël
LOCALISATION		RESULTAT	
Mur E		Amiante non détecté

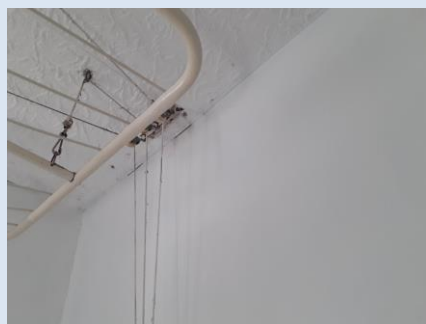
PRELEVEMENT : 54LAL0003P011			
NOM DU CLIENT	NUMERO DU DOSSIER	PIECE OU LOCAL	
OPH77	54LAL0003 22/06/2018	Salle de bains	
ELEMENT	DESCRIPTIF DU LABORATOIRE	DATE DE PRELEVEMENT	NOM DE L'OPERATEUR
Dalle de polystyrènes	Couche plâtreuse blanche en vrac + matériau en polystyrène non séparable + peinture non séparable	22/06/2018	JULIEN Mickaël
LOCALISATION		RESULTAT	
Plafond		Amiante non détecté

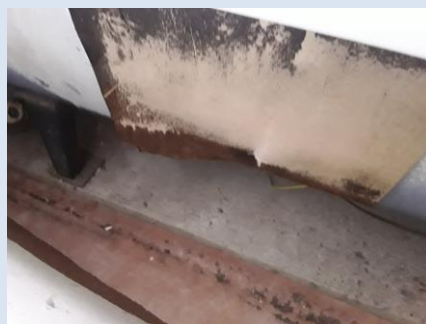
PRELEVEMENT : 54LAL0003P012			
NOM DU CLIENT	NUMERO DU DOSSIER	PIECE OU LOCAL	
OPH77	54LAL0003 22/06/2018	Salle de bains	
ELEMENT	DESCRIPTIF DU LABORATOIRE	DATE DE PRELEVEMENT	NOM DE L'OPERATEUR
Revêtement bitumineux	Tampon bitumineux noir	22/06/2018	JULIEN Mickaël
LOCALISATION		RESULTAT	
Sous baignoire		Amiante non détecté

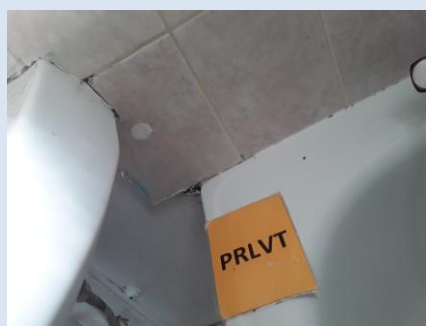
PRELEVEMENT : 54LAL0003P013			
NOM DU CLIENT	NUMERO DU DOSSIER	PIECE OU LOCAL	
OPH77	54LAL0003 22/06/2018	Salle de bains	
ELEMENT	DESCRIPTIF DU LABORATOIRE	DATE DE PRELEVEMENT	NOM DE L'OPERATEUR
Faïence 1	Colle beige avec poussières non séparable + couche plâtreuse blanche en vrac + matériau gris en faible quantité non séparable + peintures multiples en faible quantité non séparable + carrelage	22/06/2018	JULIEN Mickaël
LOCALISATION		RESULTAT	
Mur C		Amiante non détecté

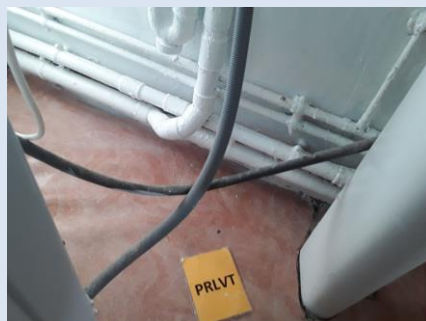
PRELEVEMENT : 54LAL0003P014			
NOM DU CLIENT	NUMERO DU DOSSIER	PIECE OU LOCAL	
OPH77	54LAL0003 22/06/2018	Salle de bains	
ELEMENT	DESCRIPTIF DU LABORATOIRE	DATE DE PRELEVEMENT	NOM DE L'OPERATEUR
Peinture	Peintures multiples en faible quantité	22/06/2018	JULIEN Mickaël
LOCALISATION		RESULTAT	
Réseaux de distribution		Amiante non détecté

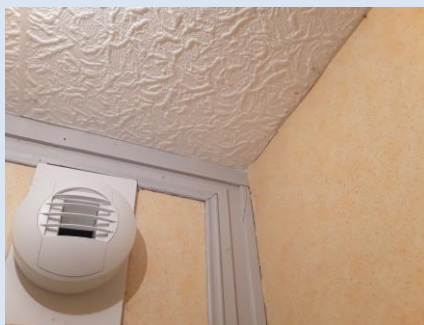
PRELEVEMENT : 54LAL0003P015			
NOM DU CLIENT	NUMERO DU DOSSIER	PIECE OU LOCAL	
OPH77	54LAL0003 22/06/2018	WC	
ELEMENT	DESCRIPTIF DU LABORATOIRE	DATE DE PRELEVEMENT	NOM DE L'OPERATEUR
Dalle de polystyrènes	Matériau en polystyrène + peintures multiples en faible quantité non séparable	22/06/2018	JULIEN Mickaël
LOCALISATION		RESULTAT	
Plafond		Amiante non détecté

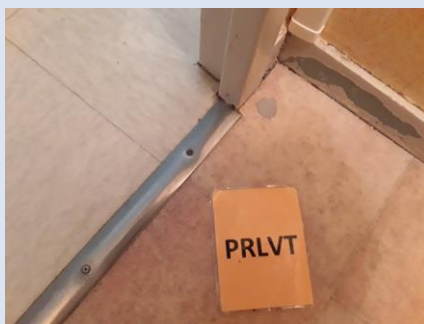
PRELEVEMENT : 54LAL0003P016			
NOM DU CLIENT	NUMERO DU DOSSIER	PIECE OU LOCAL	
OPH77	54LAL0003 22/06/2018	WC	
ELEMENT	DESCRIPTIF DU LABORATOIRE	DATE DE PRELEVEMENT	NOM DE L'OPERATEUR
Revêtement souple	Dalle dure cassante beige	22/06/2018	JULIEN Mickaël
LOCALISATION		RESULTAT	
Sol		Fr1:Amiante détecté (Chrysotile)

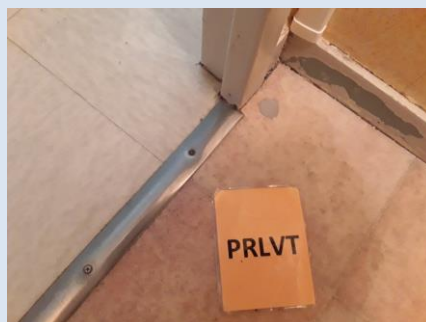
PRELEVEMENT : 54LAL0003P016			
NOM DU CLIENT	NUMERO DU DOSSIER	PIECE OU LOCAL	
OPH77	54LAL0003 22/06/2018	WC	
ELEMENT	DESCRIPTIF DU LABORATOIRE	DATE DE PRELEVEMENT	NOM DE L'OPERATEUR
Revêtement souple	Revêtement souple beige + colle polymère jaune avec poussières non séparable + ragréage gris	22/06/2018	JULIEN Mickaël
LOCALISATION		RESULTAT	
Sol		Fr2:Amiante non détecté

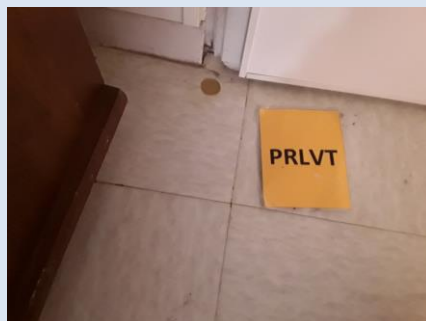
PRELEVEMENT : 54LAL0003P017			
NOM DU CLIENT	NUMERO DU DOSSIER	PIECE OU LOCAL	
OPH77	54LAL0003 22/06/2018	Entrée	
ELEMENT	DESCRIPTIF DU LABORATOIRE	DATE DE PRELEVEMENT	NOM DE L'OPERATEUR
Dalle de sol	Revêtement souple beige + colle polymère jaune avec poussières non séparable + ragréage gris non séparable + matériau compact gris	22/06/2018	JULIEN Mickaël
LOCALISATION		RESULTAT	
Sol		Amiante non détecté

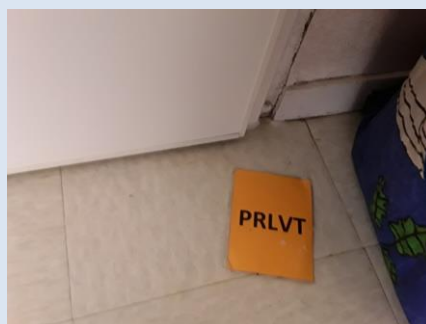
PRELEVEMENT : 54LAL0003P018			
NOM DU CLIENT	NUMERO DU DOSSIER	PIECE OU LOCAL	
OPH77	54LAL0003 22/06/2018	Entrée	
ELEMENT	DESCRIPTIF DU LABORATOIRE	DATE DE PRELEVEMENT	NOM DE L'OPERATEUR
Enduit béton	Enduit blanc en vrac + matériau gris en vrac non séparable + peinture non séparable	22/06/2018	JULIEN Mickaël
LOCALISATION		RESULTAT	
Mur F		Amiante détecté (Chrysotile)

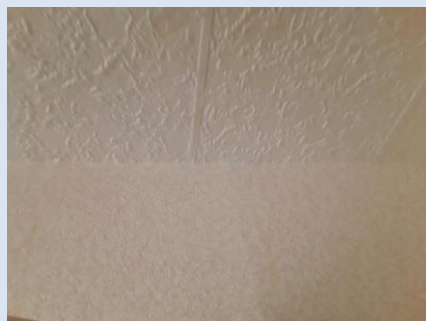
PRELEVEMENT : 54LAL0003P019			
NOM DU CLIENT	NUMERO DU DOSSIER	PIECE OU LOCAL	
OPH77	54LAL0003 22/06/2018	Séjour	
ELEMENT	DESCRIPTIF DU LABORATOIRE	DATE DE PRELEVEMENT	NOM DE L'OPERATEUR
Dalle de polystyrènes	Couche plâtreuse blanche en faible quantité en vrac + matériau en polystyrène non séparable + peintures multiples en faible quantité non séparable	22/06/2018	JULIEN Mickaël
LOCALISATION		RESULTAT	
Plafond		Amiante non détecté

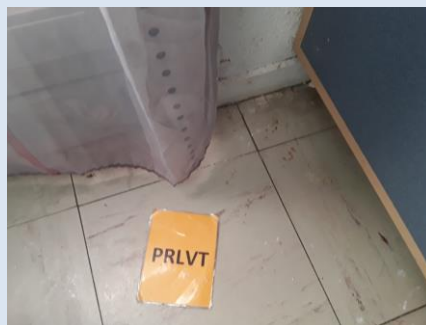
PRELEVEMENT : 54LAL0003P020			
NOM DU CLIENT	NUMERO DU DOSSIER	PIECE OU LOCAL	
OPH77	54LAL0003 22/06/2018	Cuisine	
ELEMENT	DESCRIPTIF DU LABORATOIRE	DATE DE PRELEVEMENT	NOM DE L'OPERATEUR
Enduit plaque de plâtre	Enduit plâtreux blanc en vrac + peintures multiples en faible quantité non séparable	22/06/2018	JULIEN Mickaël
LOCALISATION		RESULTAT	
Mur B		Amiante non détecté

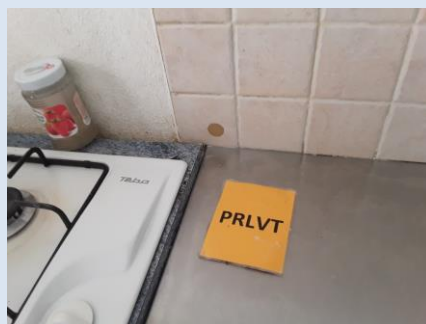
PRELEVEMENT : 54LAL0003P021			
NOM DU CLIENT	NUMERO DU DOSSIER	PIECE OU LOCAL	
OPH77	54LAL0003 22/06/2018	Cuisine	
ELEMENT	DESCRIPTIF DU LABORATOIRE	DATE DE PRELEVEMENT	NOM DE L'OPERATEUR
Faïence 1	Colle grise avec couche cartonnée et poussières + carrelage	22/06/2018	JULIEN Mickaël
LOCALISATION		RESULTAT	
Mur C		Amiante non détecté

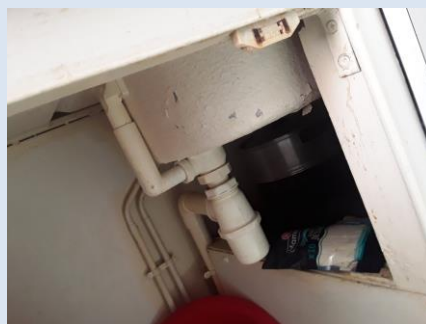
PRELEVEMENT : 54LAL0003P022			
NOM DU CLIENT	NUMERO DU DOSSIER	PIECE OU LOCAL	
OPH77	54LAL0003 22/06/2018	Cuisine	
ELEMENT	DESCRIPTIF DU LABORATOIRE	DATE DE PRELEVEMENT	NOM DE L'OPERATEUR
Revêtement bitumineux / Peinture	Matériau beige en faible quantité en vrac + peinture en faible quantité non séparable	22/06/2018	JULIEN Mickaël
LOCALISATION		RESULTAT	
Sous évier		Amiante non détecté

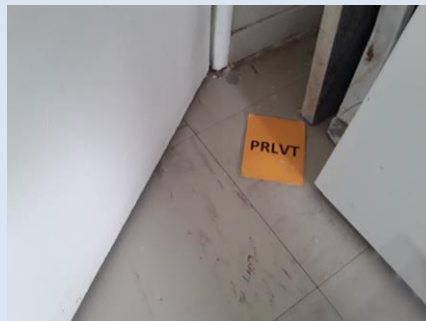
PRELEVEMENT : 54LAL0003P024			
NOM DU CLIENT	NUMERO DU DOSSIER	PIECE OU LOCAL	
OPH77	54LAL0003 22/06/2018	Cuisine	
ELEMENT	DESCRIPTIF DU LABORATOIRE	DATE DE PRELEVEMENT	NOM DE L'OPERATEUR
Dalle de sol	Dalle dure cassante beige	22/06/2018	JULIEN Mickaël
LOCALISATION		RESULTAT	
Sol		Fr1:Amiante détecté (Chrysotile)

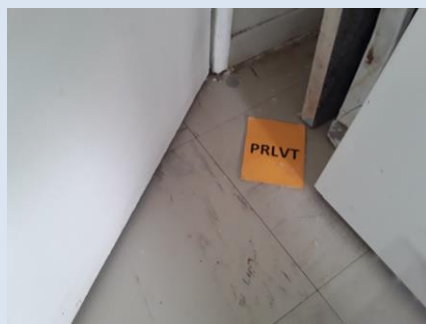
PRELEVEMENT : 54LAL0003P024			
NOM DU CLIENT	NUMERO DU DOSSIER	PIECE OU LOCAL	
OPH77	54LAL0003 22/06/2018	Cuisine	
ELEMENT	DESCRIPTIF DU LABORATOIRE	DATE DE PRELEVEMENT	NOM DE L'OPERATEUR
Dalle de sol	Colle bitumineuse noire + ragréage gris non séparable + peinture non séparable	22/06/2018	JULIEN Mickaël
LOCALISATION		RESULTAT	
Sol		Fr2:Amiante détecté (Chrysotile)
