## Rapport de mission de repérage des matériaux et produits contenant de l'amiante avant réalisation de travaux

Norme NF X 46-020 V .2017

2 RUE DU CHAMP GIBLOIS

77510 REBAIS

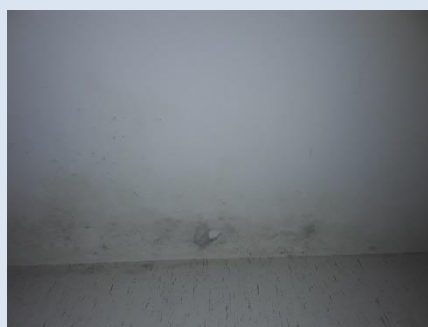
PRELEVEMENT : 54LAL0104P001			
NOM DU CLIENT	NUMERO DU DOSSIER		PIECE OU LOCAL
OPH77	54LAL0104 02/07/2019		Chambre 2 (Rez de chaussée)
ELEMENT	DESCRIPTIF DU LABORATOIRE	DATE DE PRELEVEMENT	NOM DE L'OPERATEUR
Enduit béton	Enduit plâtreux blanc + peinture non séparable + matériau gris en faible quantité en vrac non séparable	02/07/2019	BRUNOT Tristan
LOCALISATION		RESULTAT	
Plafond		Amiante non détecté

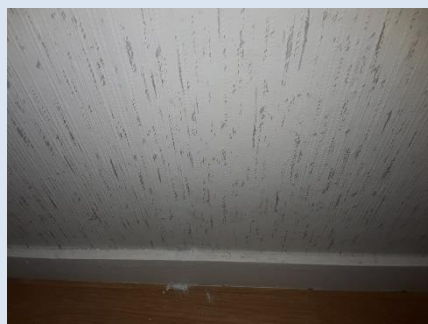
PRELEVEMENT : 54LAL0104P002			
NOM DU CLIENT	NUMERO DU DOSSIER		PIECE OU LOCAL
OPH77	54LAL0104 02/07/2019		Chambre 2 (Rez de chaussée)
ELEMENT	DESCRIPTIF DU LABORATOIRE	DATE DE PRELEVEMENT	NOM DE L'OPERATEUR
Enduit plaque de plâtre	Enduit plâtreux blanc + peinture en faible quantité en vrac non séparable + carton en faible quantité en vrac non séparable	02/07/2019	BRUNOT Tristan
LOCALISATION		RESULTAT	
Mur B		Amiante non détecté

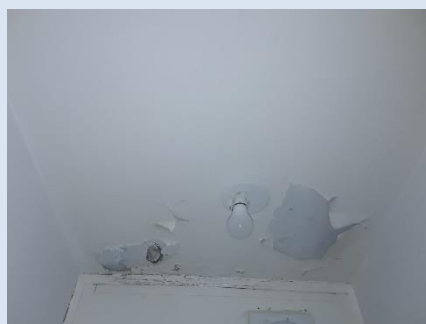
**PRELEVEMENT : 54LAL0104P003**

WC	Rez de chaussé e	Enduit béton	Enduit plâtreux blanc + peintures multiples non séparable	54LAL0104P00 3	Plafond	DEGRADATION PARTIELLE	Amiante non détecté	RESULTAT ANALYSE

NOM DU CLIENT	NUMERO DU DOSSIER	PIECE OU LOCAL	
OPH77	54LAL0104 02/07/2019	WC (Rez de chaussée)	
ELEMENT	DESCRIPTIF DU LABORATOIRE	DATE DE PRELEVEMENT	NOM DE L'OPERATEUR
Enduit béton	Enduit plâtreux blanc + peintures multiples non séparable	02/07/2019	BRUNOT Tristan
LOCALISATION		RESULTAT	
Plafond		Amiante non détecté

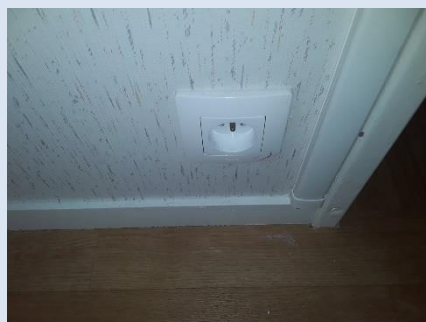
**PRELEVEMENT : 54LAL0104P004**

NOM DU CLIENT	NUMERO DU DOSSIER	PIECE OU LOCAL	
OPH77	54LAL0104 02/07/2019	Chambre 1 (Rez de chaussée)	
ELEMENT	DESCRIPTIF DU LABORATOIRE	DATE DE PRELEVEMENT	NOM DE L'OPERATEUR
Enduit plaque de plâtre	Enduit plâtreux blanc + peinture en faible quantité en vrac non séparable + carton en faible quantité en vrac non séparable	02/07/2019	BRUNOT Tristan
LOCALISATION		RESULTAT	
Mur D		Amiante non détecté

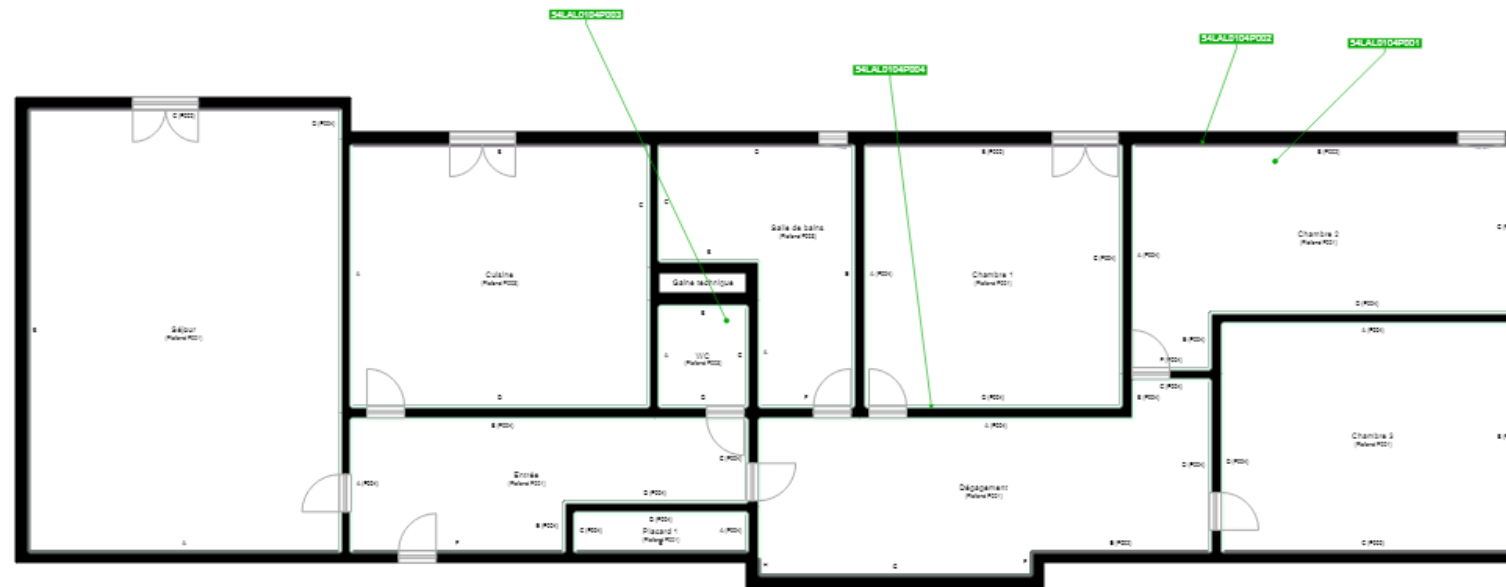
PLANCHE DE REPÉRAGE	Zone : Rez de chaussée	Vue de dessus
Auteur : BRUNIOT Tristan	Bien : 54LAL0104 - 2 RUE DU CHAMP GIBLOIS 77510 REBAIS	Chaque support/équipement identifié a fait l'objet d'un sondage par le technicien
