Rapport de mission de repérage des matériaux et produits contenant de l'amiante avant réalisation de travaux

2 RUE CHAMP GIBLOIS

77 REBAIS

RAPPORT N° :	54LAL0201	Laboratoire d'Analyses :	ITGA
Repérage réalisé le :	08/01/2019	Adresse laboratoire :	3 RUE ARMAND HERPIN LACROIX - CS 46537 35065 RENNES CEDEX
Accompagnateur :		Numéro d'accréditation :	1-5967
Par :	Mickaël JULIEN	Organisme d'assurance professionnelle :	AXA France
N° certificat :	CPDI 4129	Adresse assurance :	313 Terrasses de l'Arche 92727 NANTERRE CEDEX
Date d'obtention :	01/01/2017	N° de contrat d'assurance :	10158549604
Organisme certificateur	I.CERT Parc Edonia - Bâtiment G - Rue de la Terre Victoria - 35760 SAINT-GREGOIRE	Date de validité :	31/12/2019

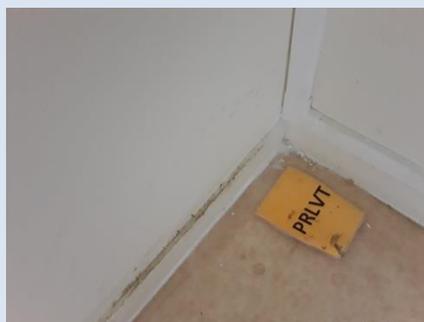
PRELEVEMENT : 54LAL0201P002			
NOM DU CLIENT	NUMERO DU DOSSIER		PIECE OU LOCAL
OPH77	54LAL0201 08/01/2019		Cuisine (RC)
ELEMENT	DESCRIPTIF DU LABORATOIRE	DATE DE PRELEVEMENT	NOM DE L'OPERATEUR
Enduit / Peinture plaque de plâtre	Enduit plâtreux blanc en vrac + peinture non séparable + carton non séparable + papier non séparable	08/01/2019	JULIEN Mickaël
LOCALISATION		RESULTAT	
Mur B		Amiante non détecté

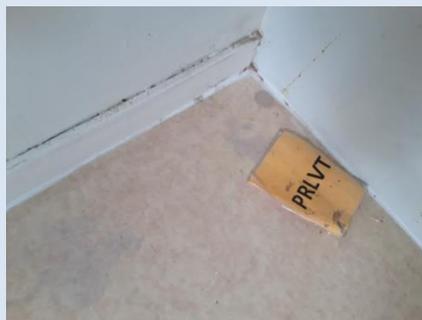
PRELEVEMENT : 54LAL0201P003			
NOM DU CLIENT	NUMERO DU DOSSIER	PIECE OU LOCAL	
OPH77	54LAL0201 08/01/2019	Cuisine (RC)	
ELEMENT	DESCRIPTIF DU LABORATOIRE	DATE DE PRELEVEMENT	NOM DE L'OPERATEUR
Revêtement souple	Revêtement bicouche souple beige et noir + revêtement souple beige + colle polymère jaune non séparable + ragréage gris + matériau blanc en vrac non séparable	08/01/2019	JULIEN Mickaël
LOCALISATION		RESULTAT	
Sol		Amiante non détecté

Réf dossier client : 54LAL0201--01 - 2 RUE CHAMP GIBLOIS 77 REBAIS				Réf échantillon ITGA : IT071901-15494
Réf échantillon client : 54LAL0201P003 / LOGEMENTS COLLECTIFS - - - / Cuisine Sol Revêtement souple				Description ITGA : Revêtement bicouche souple beige et noir / Revêtement souple beige / Colle polymère jaune / Ragréage gris / Matériau blanc en vrac
¶ Revêtement bicouche souple beige et noir + revêtement souple beige + colle polymère jaune non séparable + ragréage gris + matériau blanc en vrac non séparable	META (1)	1	15/01/2019	Amiante non détecté / -

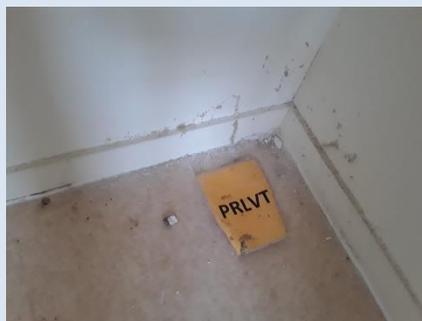
PRELEVEMENT : 54LAL0201P004			
NOM DU CLIENT	NUMERO DU DOSSIER	PIECE OU LOCAL	
OPH77	54LAL0201 08/01/2019	Cuisine (RC)	
ELEMENT	DESCRIPTIF DU LABORATOIRE	DATE DE PRELEVEMENT	NOM DE L'OPERATEUR
Enduit / Peinture plaque de plâtre	Enduit plâtreux blanc en vrac + peinture non séparable + carton non séparable + papier non séparable	08/01/2019	JULIEN Mickaël
LOCALISATION		RESULTAT	
Mur D		Amiante non détecté

Fraction analysée	Technique analytique (Méthode de préparation)	Nombre de préparations	Date d'analyse	Résultat / Variété d'amiante
Réf dossier client : 54LAL0201-01 - 2 RUE CHAMP GIBLOIS 77 REBAIS		Réf échantillon ITGA : IT071901-15495		
Réf échantillon client : 54LAL0201P004 / LOGEMENTS COLLECTIFS - - - / Cuisine Mur D Enduit Peinture plaque de plâtre		Description ITGA : Enduit plâtreux blanc en vrac / Peinture / Carton / Papier		
* Enduit plâtreux blanc en vrac + peinture non séparable + carton non séparable + papier non séparable	META (1)	1	14/01/2019	Amiante non détecté / -
