Rapport de repérage des matériaux et produits contenant de l'amiante avant réalisation de travaux dans un immeuble bâti

2, Rue du Champ Giblois - Logement 2 - ESC AL - R+2
77510 REBAIS

CONCLUSION DU RAPPORT :

Rapport N° : 54LAL0202 04/03/2020

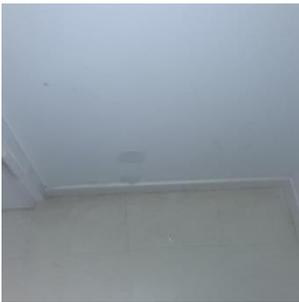
Identification : P002
Pièce et étage : Entrée R+2
Localisation : Mur A
Parties d'ouvrages ou de composants : Autres (Enduit / Peinture béton)
Descriptif Laboratoire : Peintures multiples non séparable + toile fibreuse blanche non séparable + enduit plâtreux blanc en vrac + matériau gris en faible quantité en vrac non séparable
Résultat (justification) : Amiante non détectée (RESULTAT ANALYSE)

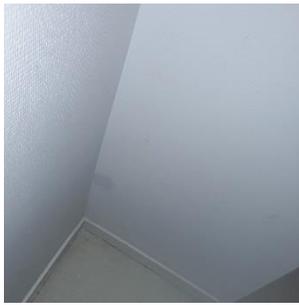
Identification : P003 (Fr1)
Pièce et étage : Entrée R+2
Localisation : Mur B
Parties d'ouvrages ou de composants : Autres (Enduit / Calicot)
Descriptif Laboratoire : Peinture non séparable + toile fibreuse blanche non séparable + papier non séparable + matériau plâtreux beige en vrac non séparable + carton non séparable
Résultat (justification) : Amiante non détectée (RESULTAT ANALYSE)

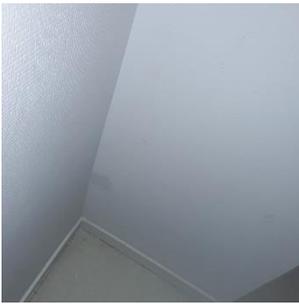
Identification : P003 (Fr2)
Pièce et étage : Entrée R+2
Localisation : Mur B
Parties d'ouvrages ou de composants : Autres (Enduit / Calicot)
Descriptif Laboratoire : Enduit plâtreux blanc en vrac
Résultat (justification) : Amiante non détectée (RESULTAT ANALYSE)

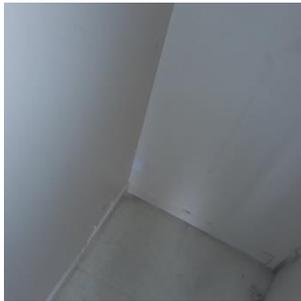
Identification : P008 (Fr1)
Pièce et étage : Cuisine R+2
Localisation : Mur A
Parties d'ouvrages ou de composants : Autres (Enduit / Calicot)
Descriptif Laboratoire : Peintures multiples non séparable + matériau plâtreux beige en vrac non séparable + carton non séparable
Résultat (justification) : Amiante non détectée (RESULTAT ANALYSE)
