Rapport de mission de repérage des matériaux et produits contenant de l'amiante avant réalisation de travaux

6 RUE DU CHAMP GIBLOIS LGT 2

2
77510 REBAIS

RAPPORT N° :	54LAM0102	Laboratoire d'Analyses :	ITGA
Repérage réalisé le :	12/01/2018	Adresse laboratoire :	3 RUE ARMAND HERPIN LACROIX - CS 46537 35065 RENNES CEDEX
Accompagnateur :		Numéro d'accréditation :	1-5967
Par :	Mickaël JULIEN	Organisme d'assurance professionnelle :	ALLIANZ
N° certificat :	CPDI 4129	Adresse assurance :	Direction Opérations Entreprises 5C Esplanade Charles de Gaulle 33081 BORDEAUX CEDEX
Date d'obtention :	01/01/2017	N° de contrat d'assurance :	55832566
Organisme certificateur	I.CERT Parc Edonia - Bâtiment G - Rue de la Terre Victoria - 35760 SAINT-GREGOIRE	Date de validité :	31/12/2018

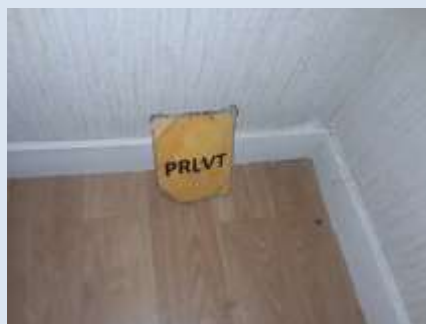
PRELEVEMENT : 54LAM0102P001			
NOM DU CLIENT	NUMERO DU DOSSIER		PIECE OU LOCAL
OPH77	54LAM0102 12/01/2018		Chambre 1
ELEMENT	DESCRIPTIF DU LABORATOIRE	DATE DE PRELEVEMENT	NOM DE L'OPERATEUR
Enduit plaque de plâtre	Enduit plâtreux blanc en vrac non séparable + peinture non séparable + carton non séparable	12/01/2018	JULIEN Mickaël
LOCALISATION		RESULTAT	
Mur C		Amiante non détecté

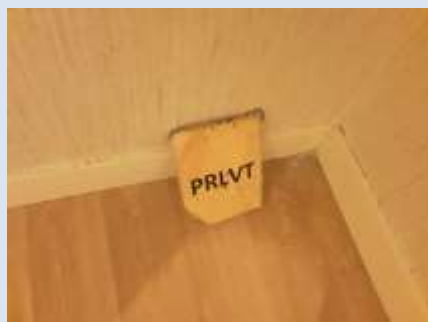
PRELEVEMENT : 54LAM0102P004			
NOM DU CLIENT	NUMERO DU DOSSIER	PIECE OU LOCAL	
OPH77	54LAM0102 12/01/2018	Chambre 2	
ELEMENT	DESCRIPTIF DU LABORATOIRE	DATE DE PRELEVEMENT	NOM DE L'OPERATEUR
Enduit plaque de plâtre	Enduit plâtreux blanc en vrac non séparable + papier peint non séparable	12/01/2018	JULIEN Mickaël
LOCALISATION		RESULTAT	
Mur A		Amiante non détecté

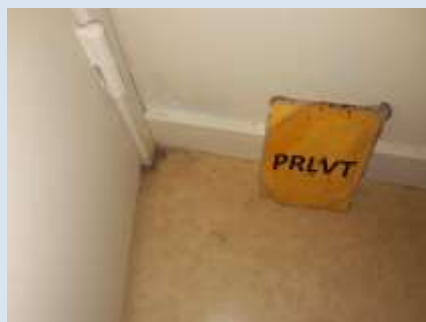
PRELEVEMENT : 54LAM0102P005

NOM DU CLIENT	NUMERO DU DOSSIER	PIECE OU LOCAL	
OPH77	54LAM0102 12/01/2018	Salle de bains	
ELEMENT	DESCRIPTIF DU LABORATOIRE	DATE DE PRELEVEMENT	NOM DE L'OPERATEUR
Enduit / Peinture plaque de plâtre	Enduit plâtreux blanc en vrac non séparable + peintures multiples non séparable + carton non séparable	12/01/2018	JULIEN Mickaël
LOCALISATION		RESULTAT	
Mur A		Amiante non détecté

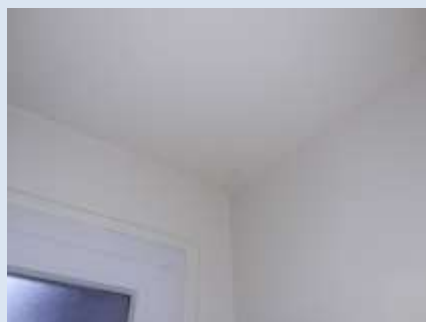
PRELEVEMENT : 54LAM0102P006

NOM DU CLIENT	NUMERO DU DOSSIER	PIECE OU LOCAL	
OPH77	54LAM0102 12/01/2018	Salle de bains	
ELEMENT	DESCRIPTIF DU LABORATOIRE	DATE DE PRELEVEMENT	NOM DE L'OPERATEUR
Enduit béton	Matériau plâtreux blanc en vrac non séparable + peintures multiples non séparable	12/01/2018	JULIEN Mickaël
LOCALISATION		RESULTAT	
Plafond		Amiante non détecté

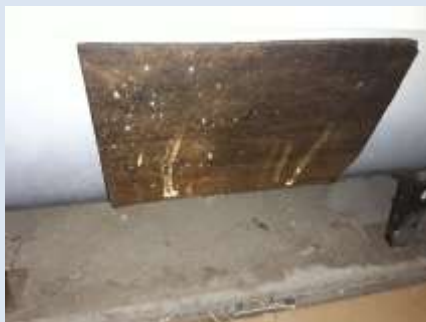
PRELEVEMENT : 54LAM0102P008

PIECE	ETAGE	ELEMENTS	DESCRIPTIF LABORATOIRE	Echantillon	REPERAGE	ETAT	RESULTAT
Salle de bains		Revêtement bitumineux	Matériau bitumineux noir	54LAM0102P008	Sous baignoire	BON ETAT	Amiante détecté (Chrysotile)

NOM DU CLIENT	NUMERO DU DOSSIER	PIECE OU LOCAL	
OPH77	54LAM0102 12/01/2018	Salle de bains	
ELEMENT	DESCRIPTIF DU LABORATOIRE	DATE DE PRELEVEMENT	NOM DE L'OPERATEUR
Revêtement bitumineux	Matériau bitumineux noir	12/01/2018	JULIEN Mickaël
LOCALISATION		RESULTAT	
Sous baignoire		Amiante détecté (Chrysotile)

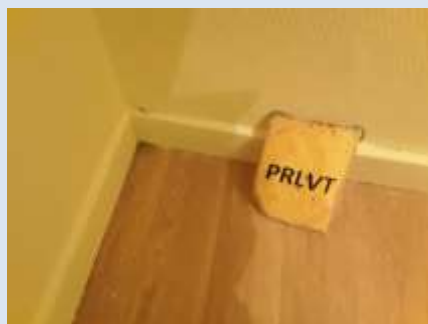
PRELEVEMENT : 54LAM0102P010			
NOM DU CLIENT	NUMERO DU DOSSIER	PIECE OU LOCAL	
OPH77	54LAM0102 12/01/2018	Entrée	
ELEMENT	DESCRIPTIF DU LABORATOIRE	DATE DE PRELEVEMENT	NOM DE L'OPERATEUR
Enduit béton	Enduit plâtreux blanc en vrac non séparable + toile fibreuse blanche non séparable + peinture non séparable	12/01/2018	JULIEN Mickaël
LOCALISATION		RESULTAT	
Mur J		Amiante non détecté

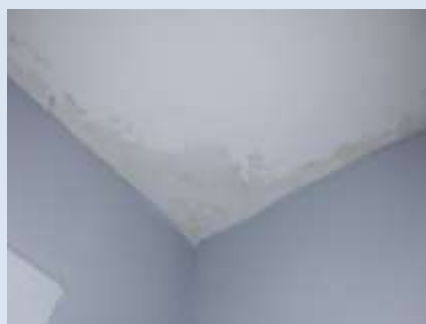
PRELEVEMENT : 54LAM0102P011

NOM DU CLIENT	NUMERO DU DOSSIER	PIECE OU LOCAL	
OPH77	54LAM0102 12/01/2018	Séjour	
ELEMENT	DESCRIPTIF DU LABORATOIRE	DATE DE PRELEVEMENT	NOM DE L'OPERATEUR
Enduit béton	Enduit plâtreux blanc en vrac non séparable + peinture non séparable	12/01/2018	JULIEN Mickaël
LOCALISATION		RESULTAT	
Plafond		Amiante non détecté

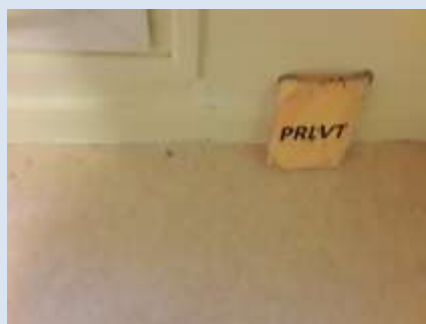
PRELEVEMENT : 54LAM0102P013			
NOM DU CLIENT	NUMERO DU DOSSIER	PIECE OU LOCAL	
OPH77	54LAM0102 12/01/2018	Cuisine	
ELEMENT	DESCRIPTIF DU LABORATOIRE	DATE DE PRELEVEMENT	NOM DE L'OPERATEUR
Enduit plaque de plâtre	Enduit plâtreux blanc en vrac non séparable + peinture non séparable	12/01/2018	JULIEN Mickaël
LOCALISATION		RESULTAT	
Mur B		Amiante non détecté

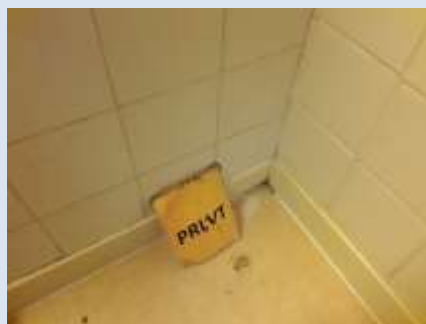
PRELEVEMENT : 54LAM0102P014			
NOM DU CLIENT	NUMERO DU DOSSIER	PIECE OU LOCAL	
OPH77	54LAM0102 12/01/2018	Cuisine	
ELEMENT	DESCRIPTIF DU LABORATOIRE	DATE DE PRELEVEMENT	NOM DE L'OPERATEUR
Faïence 1	Colle beige + couche plâtreuse blanche non séparable + carrelage	12/01/2018	JULIEN Mickaël
LOCALISATION		RESULTAT	
Mur A		Amiante non détecté

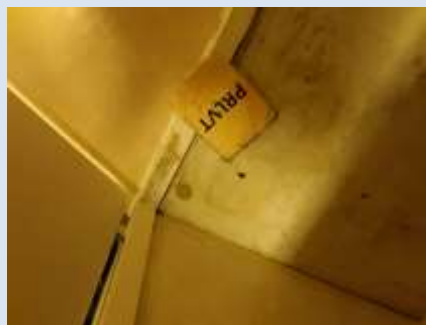
PRELEVEMENT : 54LAM0102P015			
NOM DU CLIENT	NUMERO DU DOSSIER		PIECE OU LOCAL
OPH77	54LAM0102 12/01/2018		Cuisine
ELEMENT	DESCRIPTIF DU LABORATOIRE	DATE DE PRELEVEMENT	NOM DE L'OPERATEUR
Dalle de sol	Revêtement bicouche souple beige et noir + colle polymère jaune non séparable + ragréage gris + sous couche de ragréage beige non séparable	12/01/2018	JULIEN Mickaël
LOCALISATION		RESULTAT	
Sols sous évier		Amiante non détecté

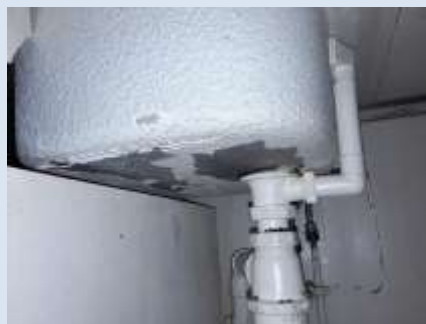
PRELEVEMENT : 54LAM0102P016			
NOM DU CLIENT	NUMERO DU DOSSIER		PIECE OU LOCAL
OPH77	54LAM0102 12/01/2018		Cuisine
ELEMENT	DESCRIPTIF DU LABORATOIRE	DATE DE PRELEVEMENT	NOM DE L'OPERATEUR
Peinture	Matériau beige en vrac non séparable + peinture non séparable	12/01/2018	JULIEN Mickaël
LOCALISATION		RESULTAT	
Sous évier		Amiante non détecté
