Rapport de mission de repérage des matériaux et produits contenant de l'amiante avant réalisation de travaux

Norme NF X 46-020 V .2017

6 RUE DU CHAMP GIBLOIS

LOGEMENT 1
77510 REBAIS

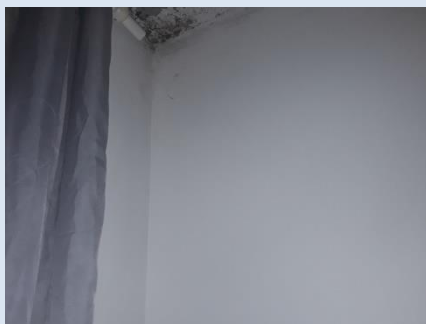
PRELEVEMENT : 54LAM0201P001			
NOM DU CLIENT	NUMERO DU DOSSIER		PIECE OU LOCAL
HABITAT 77-OPH DE SEINE ET MARNE	54LAM0201 05/11/2019		Chambre 1 (R+2)
ELEMENT	DESCRIPTIF DU LABORATOIRE	DATE DE PRELEVEMENT	NOM DE L'OPERATEUR
Enduit / Calicot	Peinture non séparable + enduit beige non séparable + papier non séparable + carton non séparable + matériau plâtreux blanc non séparable	05/11/2019	IZABACHENE Lyes
LOCALISATION		RESULTAT	
Mur B		Amiante non détecté

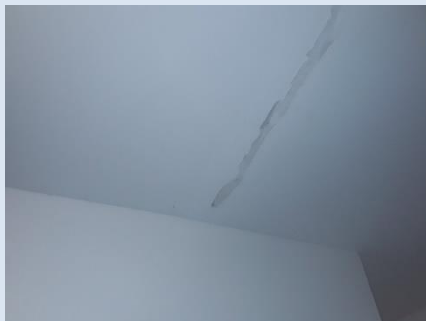
PRELEVEMENT : 54LAM0201P002			
NOM DU CLIENT	NUMERO DU DOSSIER		PIECE OU LOCAL
HABITAT 77-OPH DE SEINE ET MARNE	54LAM0201 05/11/2019		Chambre 1 (R+2)
ELEMENT	DESCRIPTIF DU LABORATOIRE	DATE DE PRELEVEMENT	NOM DE L'OPERATEUR
Enduit / Peinture béton	Peinture non séparable + enduit plâtreux beige en vrac non séparable	05/11/2019	IZABACHENE Lyes
LOCALISATION		RESULTAT	
Plafond		Amiante non détecté

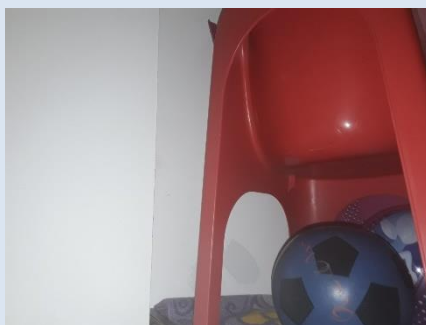
PRELEVEMENT : 54LAM0201P003			
NOM DU CLIENT	NUMERO DU DOSSIER	PIECE OU LOCAL	
HABITAT 77-OPH DE SEINE ET MARNE	54LAM0201 05/11/2019	Chambre 2 (R+2)	
ELEMENT	DESCRIPTIF DU LABORATOIRE	DATE DE PRELEVEMENT	NOM DE L'OPERATEUR
Enduit / Peinture béton	Peinture + enduit beige en vrac non séparable	05/11/2019	IZABACHENE Lyes
LOCALISATION		RESULTAT	
Mur E		Amiante non détecté

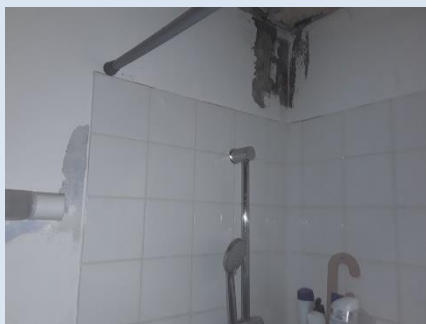
PRELEVEMENT : 54LAM0201P004			
NOM DU CLIENT	NUMERO DU DOSSIER	PIECE OU LOCAL	
HABITAT 77-OPH DE SEINE ET MARNE	54LAM0201 05/11/2019	Salle de bains (R+2)	
ELEMENT	DESCRIPTIF DU LABORATOIRE	DATE DE PRELEVEMENT	NOM DE L'OPERATEUR
Enduit / Calicot	Peintures multiples non séparable + enduit plâtreux blanc non séparable + papier non séparable + carton non séparable + matériau plâtreux blanc non séparable	05/11/2019	IZABACHENE Lyes
LOCALISATION		RESULTAT	
Mur C		Amiante non détecté

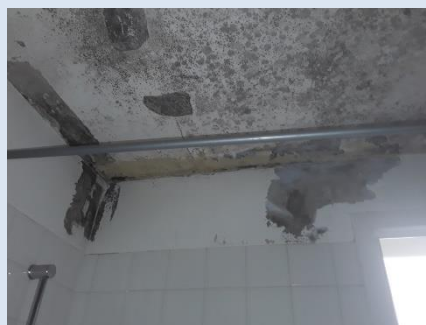
PRELEVEMENT : 54LAM0201P005			
NOM DU CLIENT	NUMERO DU DOSSIER	PIECE OU LOCAL	
HABITAT 77-OPH DE SEINE ET MARNE	54LAM0201 05/11/2019	Salle de bains (R+2)	
ELEMENT	DESCRIPTIF DU LABORATOIRE	DATE DE PRELEVEMENT	NOM DE L'OPERATEUR
Enduit / Peinture béton	Peintures multiples + enduit plâtreux blanc en faible quantité en vrac non séparable	05/11/2019	IZABACHENE Lyes
LOCALISATION		RESULTAT	
Plafond		Amiante non détecté	
EMPLACEMENT
