Rapport de mission de repérage des matériaux et produits contenant de l'amiante avant réalisation de travaux

4 RUE DU CHAMP GIBLOIS

77510 REBAIS

RAPPORT N° :	54LAN0103	Laboratoire d'Analyses :	ITGA
Repérage réalisé le :	16/10/2018	Adresse laboratoire :	3 RUE ARMAND HERPIN LACROIX - CS 46537 35065 RENNES CEDEX
Accompagnateur :		Numéro d'accréditation :	1-5967
Par :	Mickaël JULIEN	Organisme d'assurance professionnelle :	AXA France
N° certificat :	CPDI 4129	Adresse assurance :	313 Terrasses de l'Arche 92727 NANTERRE CEDEX
Date d'obtention :	01/01/2017	N° de contrat d'assurance :	10063271004
Organisme certificateur	I.CERT Parc Edonia - Bâtiment G - Rue de la Terre Victoria - 35760 SAINT-GREGOIRE	Date de validité :	31/12/2018

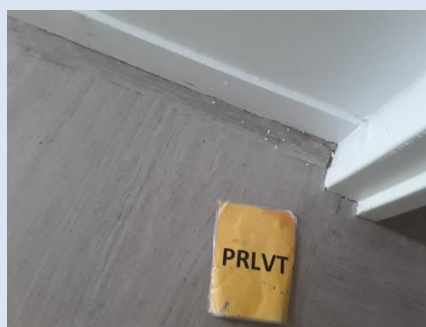
EMPLACEMENT

PRELEVEMENT : 54LAN0103P001			
NOM DU CLIENT	NUMERO DU DOSSIER		PIECE OU LOCAL
OPH77	54LAN0103 16/10/2018		Chambre 2
ELEMENT	DESCRIPTIF DU LABORATOIRE	DATE DE PRELEVEMENT	NOM DE L'OPERATEUR
Enduit / Peinture plaque de plâtre	Enduit plâtreux blanc en vrac + peinture non séparable + carton en faible quantité non séparable + papier non séparable	16/10/2018	JULIEN Mickaël
LOCALISATION		RESULTAT	
Mur E		Amiante non détecté

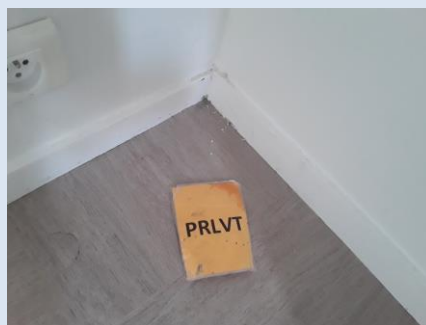
EMPLACEMENT

PRELEVEMENT : 54LAN0103P002			
NOM DU CLIENT	NUMERO DU DOSSIER		PIECE OU LOCAL
OPH77	54LAN0103 16/10/2018		Chambre 3
ELEMENT	DESCRIPTIF DU LABORATOIRE	DATE DE PRELEVEMENT	NOM DE L'OPERATEUR
Enduit béton	Enduit plâtreux blanc en vrac + peinture en faible quantité non séparable	16/10/2018	JULIEN Mickaël
LOCALISATION		RESULTAT	
Mur B		Amiante non détecté

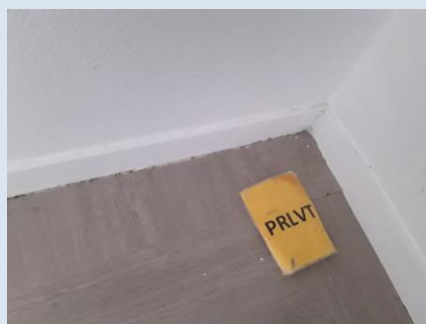
EMPLACEMENT

PRELEVEMENT : 54LAN0103P003

NOM DU CLIENT	NUMERO DU DOSSIER	PIECE OU LOCAL	
OPH77	54LAN0103 16/10/2018	Chambre 1	
ELEMENT	DESCRIPTIF DU LABORATOIRE	DATE DE PRELEVEMENT	NOM DE L'OPERATEUR
Enduit plaque de plâtre	Enduit plâtreux blanc en vrac + peintures multiples non séparable + papier non séparable	16/10/2018	JULIEN Mickaël
LOCALISATION		RESULTAT	
Mur B		Amiante non détecté

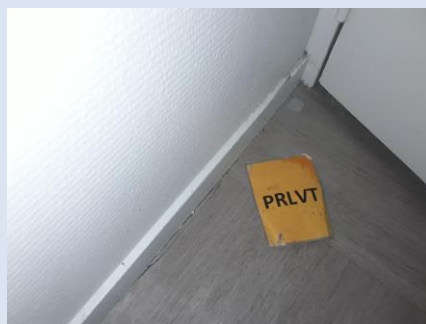
EMPLACEMENT

PRELEVEMENT : 54LAN0103P005			
NOM DU CLIENT	NUMERO DU DOSSIER	PIECE OU LOCAL	
OPH77	54LAN0103 16/10/2018	Salle de bains	
ELEMENT	DESCRIPTIF DU LABORATOIRE	DATE DE PRELEVEMENT	NOM DE L'OPERATEUR
Dalle de sol	Revêtement souple gris + colle polymère jaune avec poussières non séparable + ragréage gris + peinture non séparable	16/10/2018	JULIEN Mickaël
LOCALISATION		RESULTAT	
Sol		Amiante non détecté

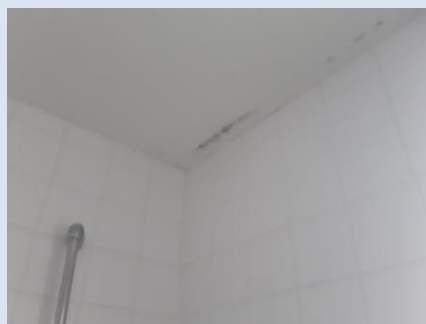
EMPLACEMENT

PRELEVEMENT : 54LAN0103P006			
NOM DU CLIENT	NUMERO DU DOSSIER	PIECE OU LOCAL	
OPH77	54LAN0103 16/10/2018	Salle de bains	
ELEMENT	DESCRIPTIF DU LABORATOIRE	DATE DE PRELEVEMENT	NOM DE L'OPERATEUR
Enduit béton	Enduit plâtreux blanc en vrac + peintures multiples en faible quantité non séparable	16/10/2018	JULIEN Mickaël
LOCALISATION		RESULTAT	
Plafond		Amiante non détecté

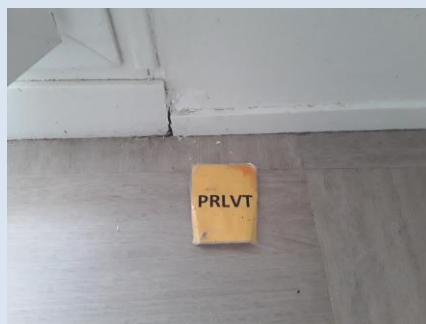
EMPLACEMENT

PRELEVEMENT : 54LAN0103P008			
NOM DU CLIENT	NUMERO DU DOSSIER	PIECE OU LOCAL	
OPH77	54LAN0103 16/10/2018	Cuisine	
ELEMENT	DESCRIPTIF DU LABORATOIRE	DATE DE PRELEVEMENT	NOM DE L'OPERATEUR
Enduit plaque de plâtre	Enduit plâtreux blanc en vrac + peinture non séparable + carton non séparable	16/10/2018	JULIEN Mickaël
LOCALISATION		RESULTAT	
Mur B		Amiante non détecté

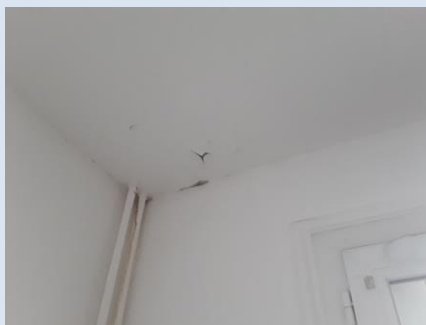
PRELEVEMENT : 54LAN0103P009			
NOM DU CLIENT	NUMERO DU DOSSIER	PIECE OU LOCAL	
OPH77	54LAN0103 16/10/2018	Séjour	
ELEMENT	DESCRIPTIF DU LABORATOIRE	DATE DE PRELEVEMENT	NOM DE L'OPERATEUR
Enduit béton	Enduit plâtreux blanc en vrac + peinture en faible quantité non séparable	16/10/2018	JULIEN Mickaël
LOCALISATION		RESULTAT	
Plafond		Amiante non détecté	
EMPLACEMENT
