## Rapport de mission de repérage des matériaux et produits contenant de l'amiante avant réalisation de travaux

### 4 RUE DU CHAMP GIBLOIS

#### 77510 REBAIS

| RAPPORT N° : | 54LAN0203 | Laboratoire d'Analyses : | ITGA |

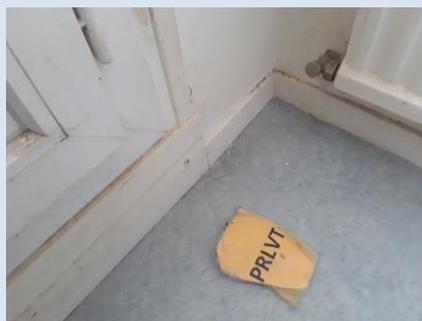
| PRELEVEMENT : 54LAN0203P001 | | | |
|---|--|---|---|
| Mur B | | Amiante non détecté | |

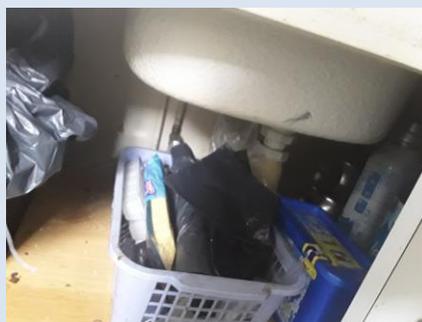
| PRELEVEMENT : 54LAN0203P002 | | | |

| PRELEVEMENT : 54LAN0203P002 | | | |
|---|--|---|---|
| Sous évier | | Amiante non détecté | |

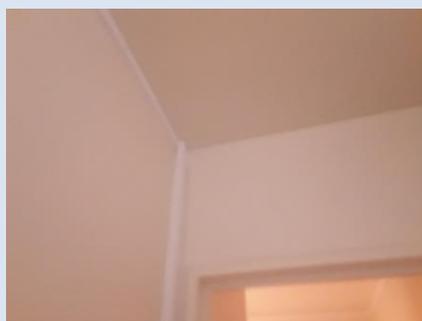
| PRELEVEMENT : 54LAN0203P003 | | | |

| PRELEVEMENT : 54LAN0203P003 | | | |
|---|--|---|---|
| Plafond | | Amiante non détecté | |

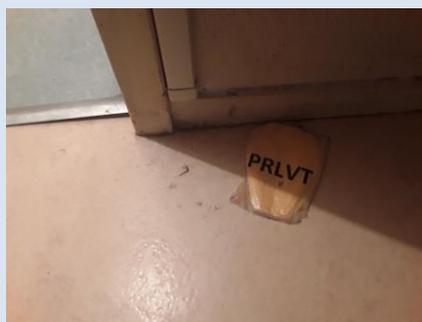
| PRELEVEMENT : 54LAN0203P005 | | | |
|---|--|---|---|
| Mur D | | Amiante non détecté | |

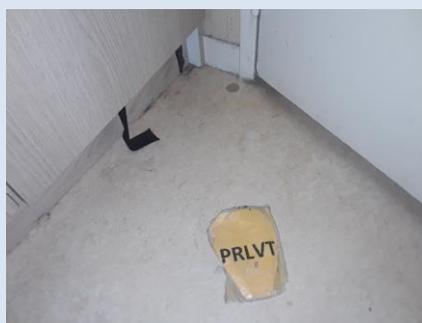
| PRELEVEMENT : 54LAN0203P007 | | | |
|---|--|---|---|
| Sol | | Amiante non détecté | |

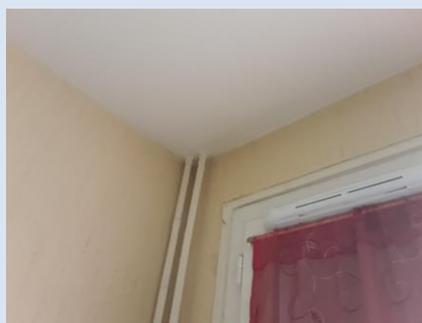
| PRELEVEMENT : 54LAN0203P008 | | | |

| PRELEVEMENT : 54LAN0203P008 | | | |
|---|---|---|---|
| Plafond | | Amiante non détecté | |

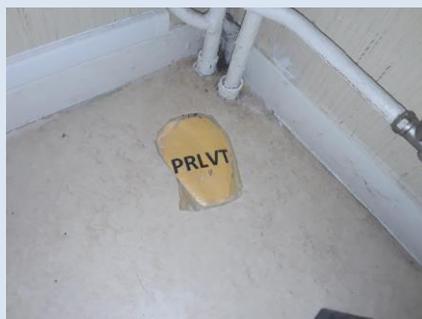
| PRELEVEMENT : 54LAN0203P009 | | | |

| PRELEVEMENT : 54LAN0203P009 | | | |
|---|--|---|---|
| Mur A | | Amiante non détecté | |

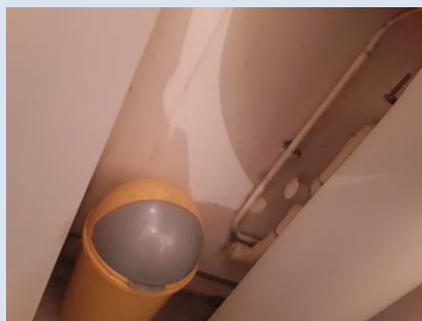
| PRELEVEMENT : 54LAN0203P010 | | | |

| PRELEVEMENT : 54LAN0203P010 | | | |
|---|--|---|---|
| Réseaux de distribution | | Amiante non détecté | |

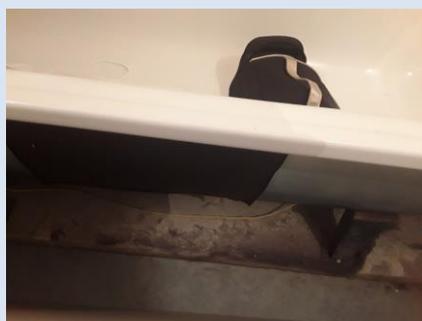
PRELEVEMENT : 54LAN0203P011

| PIECE | ETAGE | ELEMENTS | DESCRIPTIF LABORATOIRE | Echantillon | REPERAGE | ETAT | RESULTAT |
|---|---|---|--|---|---|---|---|
| Salle de bains | | Revêtement bitumineux | Matériau bitumineux noir avec poussières | 54LAN0203P011 | Sous baignoire | BON ETAT | Amiante détecté (Chrysotile) |

| NOM DU CLIENT | NUMERO DU DOSSIER | PIECE OU LOCAL | |
|---|--|---|---|
| Sous baignoire | | Amiante détecté (Chrysotile) | |

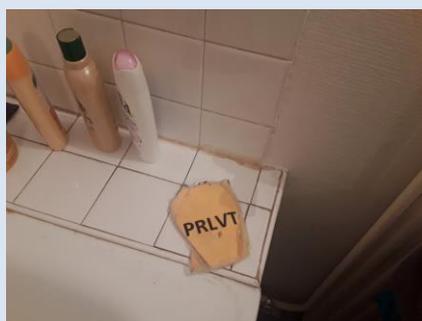
PRELEVEMENT : 54LAN0203P012

| NOM DU CLIENT | NUMERO DU DOSSIER | PIECE OU LOCAL | |
|---|---|---|---|
| Mur D | | Amiante non détecté | |

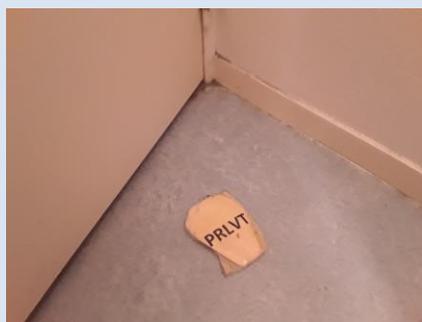
| PRELEVEMENT : 54LAN0203P013 | | | |

| PRELEVEMENT : 54LAN0203P013 | | | |
|---|---|---|---|
| Sol | | Amiante non détecté | |
