## Rapport de mission de repérage des matériaux et produits contenant de l'amiante avant réalisation de travaux

8 RUE DU CHAMP GIBLOIS LGT 3

77510 REBAIS

RAPPORT N° :	54LAO0003	Laboratoire d'Analyses :	ITGA
Repérage réalisé le :	13/11/2017	Adresse laboratoire :	3 RUE ARMAND HERPIN LACROIX - CS 46537 35065 RENNES CEDEX
Accompagnateur :		Numéro d'accréditation :	1-5967
Par :	Mickaël JULIEN	Organisme d'assurance professionnelle :	ALLIANZ
N° certificat :	CPDI 4129	Adresse assurance :	Direction Opérations Entreprises 5C Esplanade Charles de Gaulle 33081 BORDEAUX CEDEX
Date d'obtention :	01/01/2017	N° de contrat d'assurance :	55897385
Organisme certificateur	I.CERT Parc Edonia - Bâtiment G - Rue de la Terre Victoria - 35760 SAINT-GREGOIRE	Date de validité :	31/12/2017

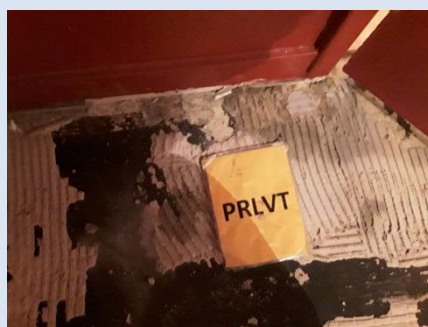
PRELEVEMENT : 54LAO0003P001			
NOM DU CLIENT	NUMERO DU DOSSIER		PIECE OU LOCAL
OPH77	54LAO0003 13/11/2017		Chambre 3
ELEMENT	DESCRIPTIF DU LABORATOIRE	DATE DE PRELEVEMENT	NOM DE L'OPERATEUR
Carrelage	Colle beige en vrac hétérogène non séparable + matériau gris en faible quantité en vrac non séparable	13/11/2017	JULIEN Mickaël
LOCALISATION		RESULTAT	
Sol		Amiante non détecté	
EMPLACEMENT

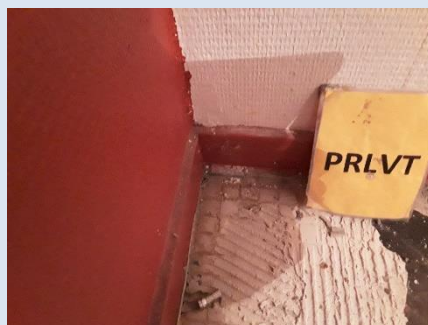
PRELEVEMENT : 54LAO0003P002			
NOM DU CLIENT	NUMERO DU DOSSIER		PIECE OU LOCAL
OPH77	54LAO0003 13/11/2017		Chambre 3
ELEMENT	DESCRIPTIF DU LABORATOIRE	DATE DE PRELEVEMENT	NOM DE L'OPERATEUR
Enduit plaque de plâtre	Enduit plâtreux blanc en vrac non séparable + carton non séparable + papier non séparable + toile fibreuse blanche non séparable + peintures multiples en vrac non séparable	13/11/2017	JULIEN Mickaël
LOCALISATION		RESULTAT	
Mur A		Amiante non détecté

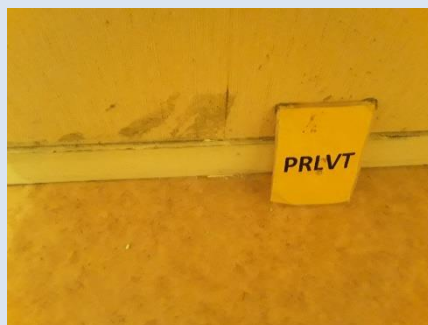
PRELEVEMENT : 54LAO0003P003			
NOM DU CLIENT	NUMERO DU DOSSIER		PIECE OU LOCAL
OPH77	54LAO0003 13/11/2017		Chambre 2
ELEMENT	DESCRIPTIF DU LABORATOIRE	DATE DE PRELEVEMENT	NOM DE L'OPERATEUR
Enduit plaque de plâtre	Enduit plâtreux blanc en vrac non séparable + carton non séparable + papier en faible quantité en vrac non séparable + peintures multiples en vrac non séparable	13/11/2017	JULIEN Mickaël
LOCALISATION		RESULTAT	
Mur B		Amiante non détecté

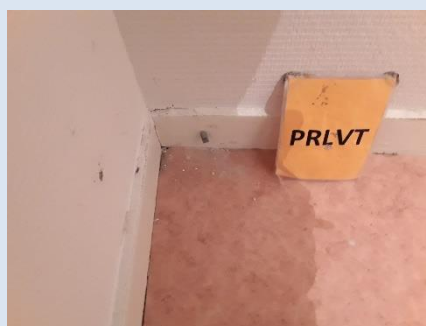
PRELEVEMENT : 54LAO0003P004

NOM DU CLIENT	NUMERO DU DOSSIER	PIECE OU LOCAL	
OPH77	54LAO0003 13/11/2017	Couloir	
ELEMENT	DESCRIPTIF DU LABORATOIRE	DATE DE PRELEVEMENT	NOM DE L'OPERATEUR
Enduit béton	Enduit plâtreux beige en vrac non séparable + matériau gris en faible quantité en vrac non séparable + toile fibreuse blanche en vrac non séparable + peintures multiples en vrac non séparable	13/11/2017	JULIEN Mickaël
LOCALISATION		RESULTAT	
Mur E		Amiante détecté (Chrysotile)

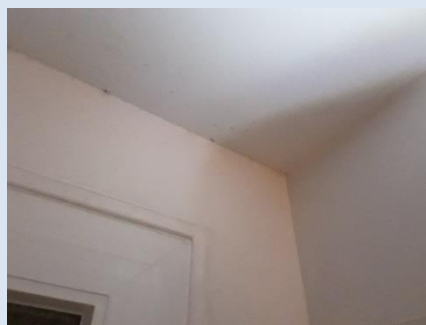
PRELEVEMENT : 54LAO0003P005

NOM DU CLIENT	NUMERO DU DOSSIER	PIECE OU LOCAL	
OPH77	54LAO0003 13/11/2017	Salle de bains	
ELEMENT	DESCRIPTIF DU LABORATOIRE	DATE DE PRELEVEMENT	NOM DE L'OPERATEUR
Enduit béton	Enduit gris en vrac non séparable + matériau plâtreux blanc en vrac non séparable + peintures multiples en vrac non séparable	13/11/2017	JULIEN Mickaël
LOCALISATION		RESULTAT	
Plafond		Amiante non détecté

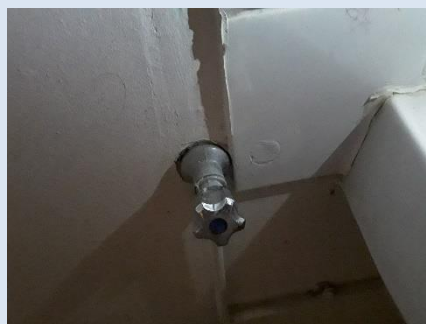
PRELEVEMENT : 54LAO0003P006			
NOM DU CLIENT	NUMERO DU DOSSIER	PIECE OU LOCAL	
OPH77	54LAO0003 13/11/2017	Salle de bains	
ELEMENT	DESCRIPTIF DU LABORATOIRE	DATE DE PRELEVEMENT	NOM DE L'OPERATEUR
Faïence 1	Colle beige non séparable + peintures multiples non séparable + couche plâtréuse blanche avec couche cartonnée non séparable + carrelage	13/11/2017	JULIEN Mickaël
LOCALISATION		RESULTAT	
Mur C		Amiante non détecté

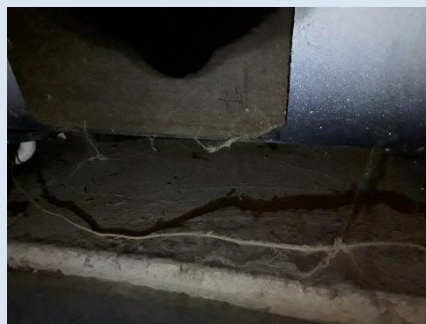
PRELEVEMENT : 54LAO0003P007			
NOM DU CLIENT	NUMERO DU DOSSIER	PIECE OU LOCAL	
OPH77	54LAO0003 13/11/2017	Salle de bains	
ELEMENT	DESCRIPTIF DU LABORATOIRE	DATE DE PRELEVEMENT	NOM DE L'OPERATEUR
Revêtement bitumineux	Matériau bitumineux noir avec couche fibreuse	13/11/2017	JULIEN Mickaël
LOCALISATION		RESULTAT	
Sous baignoire		Amiante détecté (Chrysotile)

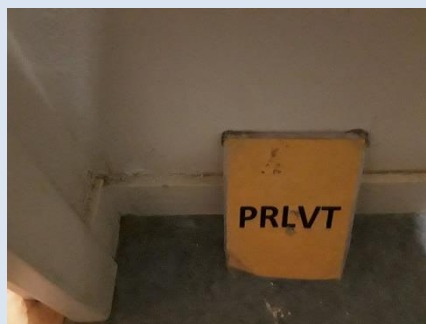
PRELEVEMENT : 54LAO0003P008			
NOM DU CLIENT	NUMERO DU DOSSIER	PIECE OU LOCAL	
OPH77	54LAO0003 13/11/2017	WC	
ELEMENT	DESCRIPTIF DU LABORATOIRE	DATE DE PRELEVEMENT	NOM DE L'OPERATEUR
Enduit / Peinture plaque de plâtre	Enduit plâtreux blanc en vrac non séparable + carton non séparable + peintures multiples en vrac non séparable	13/11/2017	JULIEN Mickaël
LOCALISATION		RESULTAT	
Mur A		Amiante non détecté

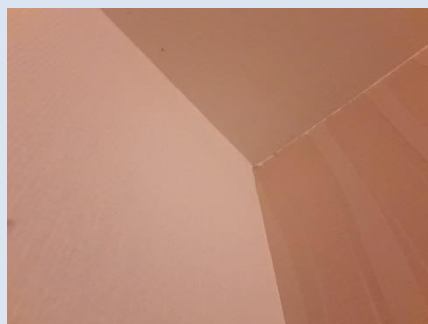
PRELEVEMENT : 54LAO0003P010			
NOM DU CLIENT	NUMERO DU DOSSIER	PIECE OU LOCAL	
OPH77	54LAO0003 13/11/2017	Séjour	
ELEMENT	DESCRIPTIF DU LABORATOIRE	DATE DE PRELEVEMENT	NOM DE L'OPERATEUR
Enduit béton	Enduit plâtreux blanc en vrac non séparable + matériau gris en faible quantité en vrac non séparable + peinture non séparable	13/11/2017	JULIEN Mickaël
LOCALISATION		RESULTAT	
Plafond		Amiante non détecté

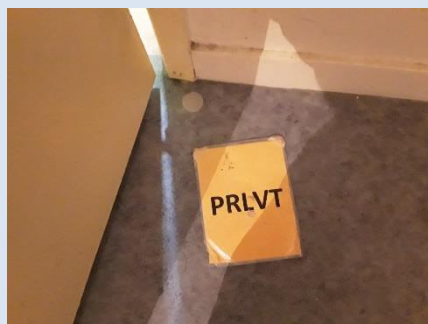
PRELEVEMENT : 54LAO0003P011			
NOM DU CLIENT	NUMERO DU DOSSIER	PIECE OU LOCAL	
OPH77	54LAO0003 13/11/2017	Cuisine	
ELEMENT	DESCRIPTIF DU LABORATOIRE	DATE DE PRELEVEMENT	NOM DE L'OPERATEUR
Revêtement souple	Revêtement souple bleu + colle polymère jaune non séparable + ragréage rose + ragréage gris + peinture non séparable + sous couche de ragréage beige hétérogène	13/11/2017	JULIEN Mickaël
LOCALISATION		RESULTAT	
Sol		Fr1:Amiante non détecté

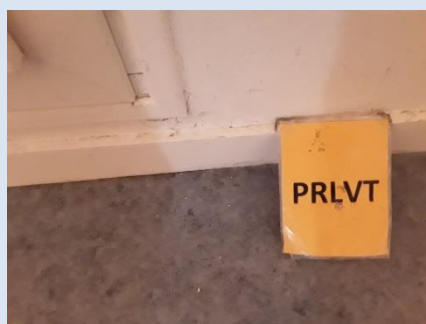
PRELEVEMENT : 54LAO0003P012			
NOM DU CLIENT	NUMERO DU DOSSIER	PIECE OU LOCAL	
OPH77	54LAO0003 13/11/2017	Cuisine	
ELEMENT	DESCRIPTIF DU LABORATOIRE	DATE DE PRELEVEMENT	NOM DE L'OPERATEUR
Enduit / Peinture plaque de plâtre	Matériau plâtreux blanc en vrac non séparable + peinture non séparable	13/11/2017	JULIEN Mickaël
LOCALISATION		RESULTAT	
Mur B		Amiante non détecté

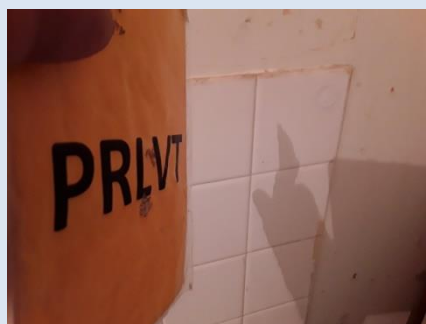
PRELEVEMENT : 54LAO0003P013			
NOM DU CLIENT	NUMERO DU DOSSIER	PIECE OU LOCAL	
OPH77	54LAO0003 13/11/2017	Cuisine	
ELEMENT	DESCRIPTIF DU LABORATOIRE	DATE DE PRELEVEMENT	NOM DE L'OPERATEUR
Faïence 2	Colle beige non séparable + couche plâtreuse blanche avec couche cartonnée non séparable + carrelage	13/11/2017	JULIEN Mickaël
LOCALISATION		RESULTAT	
Mur C		Amiante non détecté

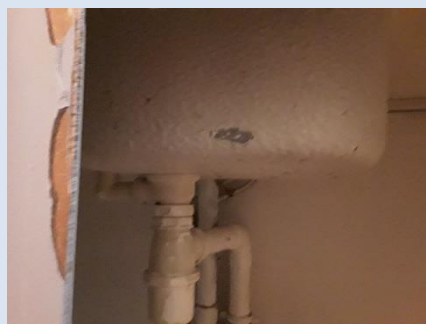
PRELEVEMENT : 54LAO0003P014			
NOM DU CLIENT	NUMERO DU DOSSIER	PIECE OU LOCAL	
OPH77	54LAO0003 13/11/2017	Cuisine	
ELEMENT	DESCRIPTIF DU LABORATOIRE	DATE DE PRELEVEMENT	NOM DE L'OPERATEUR
Peinture	Matériau plâtreux beige en vrac non séparable + peinture non séparable	13/11/2017	JULIEN Mickaël
LOCALISATION		RESULTAT	
Sous évier		Amiante non détecté

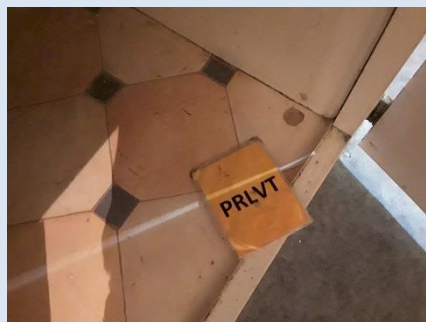
PRELEVEMENT : 54LAO0003P015			
NOM DU CLIENT	NUMERO DU DOSSIER	PIECE OU LOCAL	
OPH77	54LAO0003 13/11/2017	Cuisine	
ELEMENT	DESCRIPTIF DU LABORATOIRE	DATE DE PRELEVEMENT	NOM DE L'OPERATEUR
Revêtement souple	Colle polymère jaune non séparable + dalle dure cassante beige + colle bitumineuse noire en faible quantité non séparable	13/11/2017	JULIEN Mickaël
LOCALISATION		RESULTAT	
Sols sous évier		Fr1:Amiante détecté (Chrysotile)
