Rapport de mission de repérage des matériaux et produits contenant de l'amiante dans les immeubles bâtis avant réalisation de travaux

Numéro de dossier : **RAAT_54LAH0101**

Date du repérage : **17/01/2022**

Adresse	Rue : 15 rue Albert Roussel (54LAH0101) Bât., escalier, niveau, appartement n°, lot n°: Etage 1; Porte 0101 Lot numéro 54LAH0101, Code postal, ville : . 77510 REBAIS (France) Références cadastrales non communiquées
Périmètre de repérage : Voir fiche programme des travaux en annexe
Type de logement : F5
Fonction principale du bâtiment : Habitation (partie privative d'immeuble)
Date de construction : < 1997

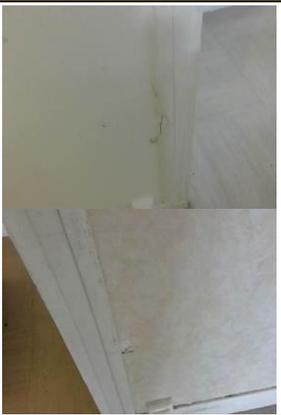
Zone	Identifiant + Description	Conclusion (justification)	Photo
ZPSO-004	<p><u>Localisation</u> : 1er étage - Chambre 1; 1er étage - Chambre 2; 1er étage - Chambre 3; 1er étage - Chambre 4 <u>Echantillons</u> : Ech.006; Ech.013 <u>Description</u> : Enduit - papier peint</p>	<p>Absence d'amiante (Après analyse en laboratoire)</p>

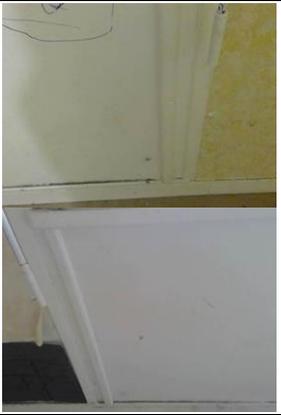
ZPSO-007	<p><u>Localisation</u> : 1er étage - Chambre 1; 1er étage - Chambre 2; 1er étage - Chambre 3; 1er étage - Chambre 4 <u>Echantillons</u> : Ech.009; Ech.014 <u>Description</u> : Panneaux (fibres-ciment, ...)</p>	<p>Présence d'amiante (Après analyse en laboratoire)</p>

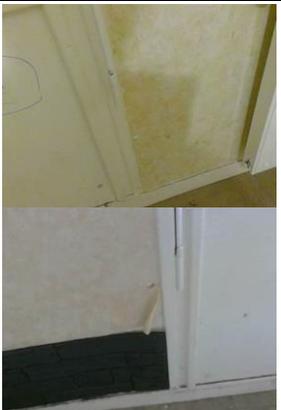
ZPSO-008	<p><u>Localisation</u> : 1er étage - Chambre 1; 1er étage - Chambre 2; 1er étage - Chambre 3; 1er étage - Chambre 4 <u>Echantillons</u> : Ech.010; Ech.015 <u>Description</u> : Enduit - papier peint</p>	<p>Absence d'amiante (Après analyse en laboratoire)</p>

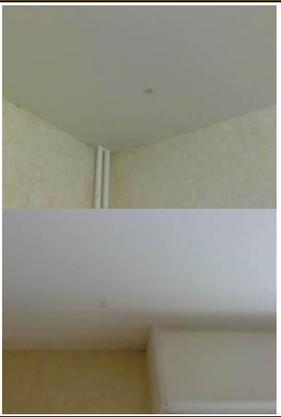
Zone	Identifiant + Description	Conclusion (justification)	Photo
ZPSO-009	<p><u>Localisation</u> : 1er étage - Entrée; 1er étage - Séjour; 1er étage - Chambre 1; 1er étage - Chambre 2; 1er étage - Chambre 3; 1er étage - Chambre 4</p> <p><u>Echantillons</u> : Ech.011; Ech.016</p> <p><u>Description</u> : Enduit - peinture</p>	Absence d'amiante (Après analyse en laboratoire)

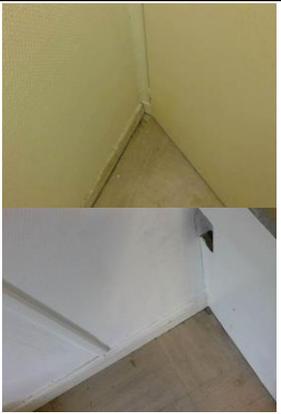
ZPSO-010	<p><u>Localisation</u> : 1er étage - Cuisine; 1er étage - Salle de bains; 1er étage - WC</p> <p><u>Echantillons</u> : Ech.017; Ech.019</p> <p><u>Description</u> : Dalle de sol</p>	Présence d'amiante (Après analyse en laboratoire)

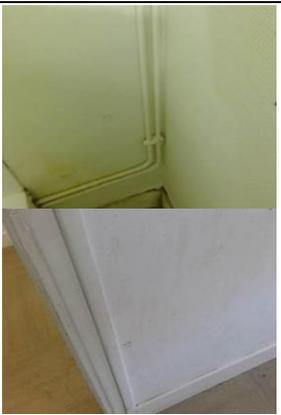
ZPSO-011	<p><u>Localisation</u> : 1er étage - Cuisine; 1er étage - Salle de bains; 1er étage - WC</p> <p><u>Echantillons</u> : Ech.018; Ech.022</p> <p><u>Description</u> : Enduit - toile de verre peinture</p>	Absence d'amiante (Après analyse en laboratoire)

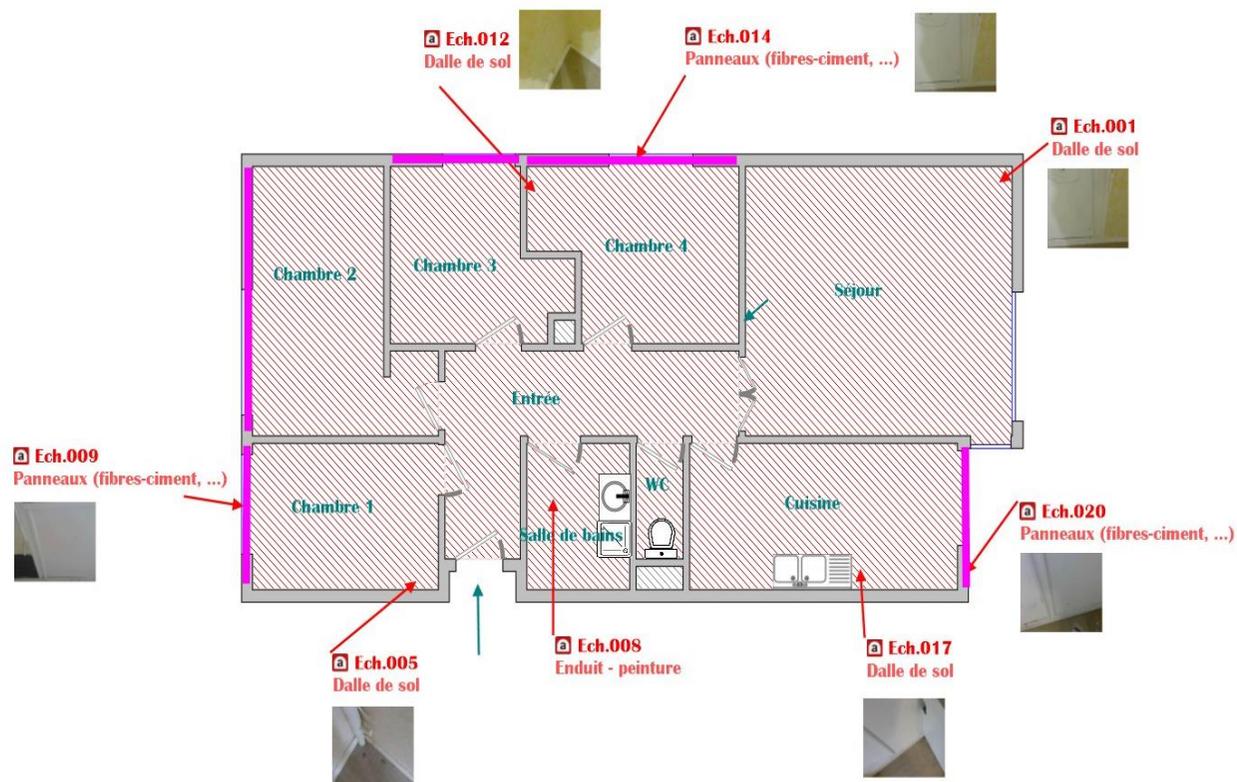
Localisation des prélèvements ou des matériaux amiantés

Sol : Ragréage / Colle
Présence d'amiante après analyse

Mur de façade : Plaques fibreuses
Présence d'amiante après analyse

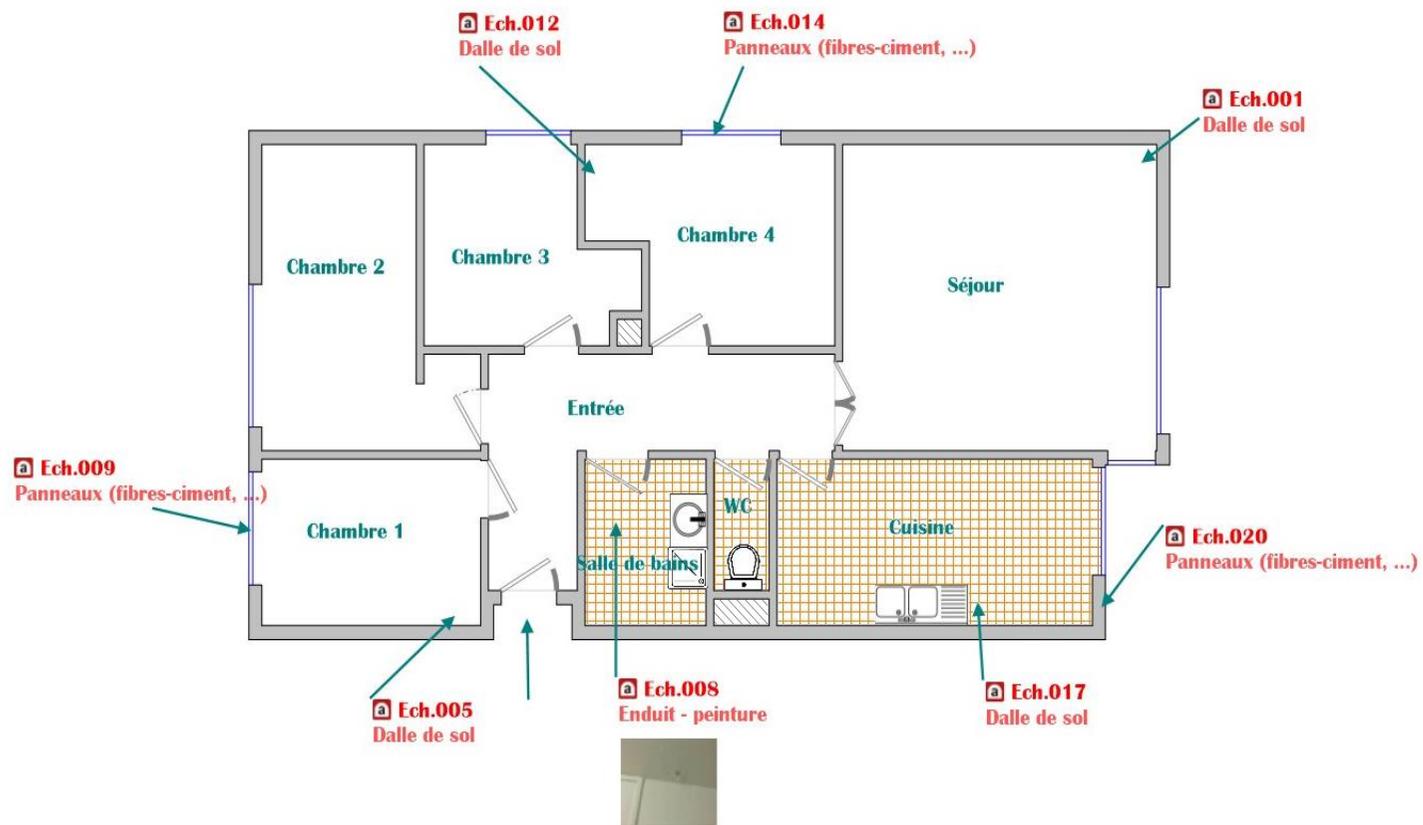
Localisation des prélèvements ou des matériaux amiantés

Plafond : Enduit / Peinture
Présence d'amiante après analyse
