## Rapport de mission de repérage des matériaux et produits contenant de l'amiante avant réalisation de travaux

2 RUE CHAMP GIBLOIS

7700 REBAIS

RAPPORT N° :	54LAL0101	Laboratoire d'Analyses :	ITGA
Repérage réalisé le :	08/01/2019	Adresse laboratoire :	3 RUE ARMAND HERPIN LACROIX - CS 46537 35065 RENNES CEDEX
Accompagnateur :		Numéro d'accréditation :	1-5967
Par :	Mickaël JULIEN	Organisme d'assurance professionnelle :	AXA France
N° certificat :	CPDI 4129	Adresse assurance :	313 Terrasses de l'Arche 92727 NANTERRE CEDEX
Date d'obtention :	01/01/2017	N° de contrat d'assurance :	10063271004
Organisme certificateur	I.CERT Parc Edonia - Bâtiment G - Rue de la Terre Victoria - 35760 SAINT-GREGOIRE	Date de validité :	31/12/2018

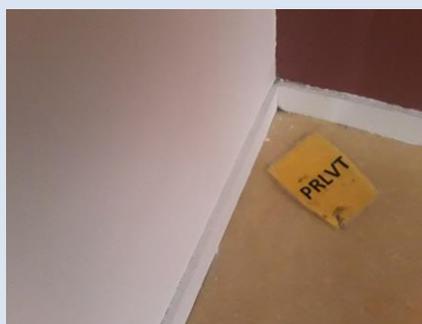
PRELEVEMENT : 54LAL0101P001			
NOM DU CLIENT	NUMERO DU DOSSIER		PIECE OU LOCAL
OPH77	54LAL0101 08/01/2019		Chambre 2 (RC)
ELEMENT	DESCRIPTIF DU LABORATOIRE	DATE DE PRELEVEMENT	NOM DE L'OPERATEUR
Enduit / Peinture plaque de plâtre	Enduit plâtreux blanc en vrac + papier en faible quantité non séparable + peinture non séparable	08/01/2019	JULIEN Mickaël
LOCALISATION		RESULTAT	
Mur A		Amiante non détecté

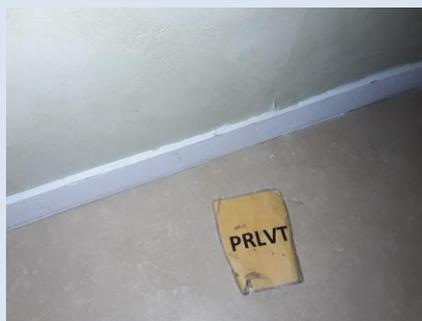
PRELEVEMENT : 54LAL0101P002			
NOM DU CLIENT	NUMERO DU DOSSIER		PIECE OU LOCAL
OPH77	54LAL0101 08/01/2019		Couloir (RC)
ELEMENT	DESCRIPTIF DU LABORATOIRE	DATE DE PRELEVEMENT	NOM DE L'OPERATEUR
Enduit béton	Enduit plâtreux blanc en vrac + papier non séparable + peinture non séparable + matériau gris non séparable	08/01/2019	JULIEN Mickaël
LOCALISATION		RESULTAT	
Mur H		Amiante détecté (Chrysotile)

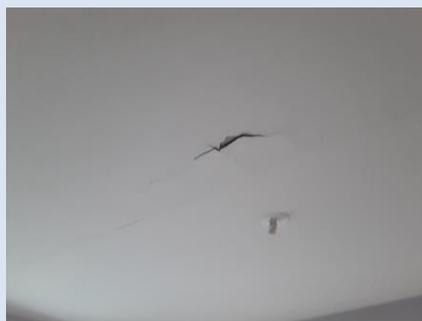
PRELEVEMENT : 54LAL0101P003			
NOM DU CLIENT	NUMERO DU DOSSIER	PIECE OU LOCAL	
OPH77	54LAL0101 08/01/2019	Chambre 1 (RC)	
ELEMENT	DESCRIPTIF DU LABORATOIRE	DATE DE PRELEVEMENT	NOM DE L'OPERATEUR
Enduit béton	Enduit plâtreux blanc en vrac + peinture non séparable + matériau gris en faible quantité non séparable	08/01/2019	JULIEN Mickaël
LOCALISATION		RESULTAT	
Plafond		Amiante détecté (Chrysotile)

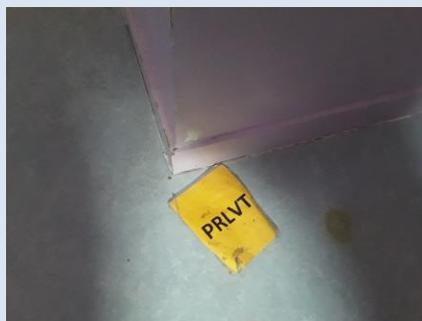
PRELEVEMENT : 54LAL0101P004			
NOM DU CLIENT	NUMERO DU DOSSIER	PIECE OU LOCAL	
OPH77	54LAL0101 08/01/2019	Salle de bains (RC)	
ELEMENT	DESCRIPTIF DU LABORATOIRE	DATE DE PRELEVEMENT	NOM DE L'OPERATEUR
Enduit / Peinture plaque de plâtre	Enduit plâtreux blanc en vrac + papier non séparable + peintures multiples non séparable	08/01/2019	JULIEN Mickaël
LOCALISATION		RESULTAT	
Mur B		Amiante non détecté

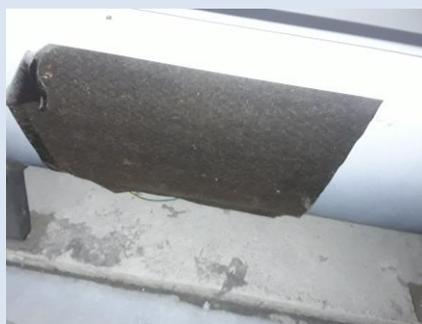
PRELEVEMENT : 54LAL0101P005			
NOM DU CLIENT	NUMERO DU DOSSIER	PIECE OU LOCAL	
OPH77	54LAL0101 08/01/2019	Salle de bains (RC)	
ELEMENT	DESCRIPTIF DU LABORATOIRE	DATE DE PRELEVEMENT	NOM DE L'OPERATEUR
Revêtement bitumineux	Matériau bitumineux noir avec poussières	08/01/2019	JULIEN Mickaël
LOCALISATION		RESULTAT	
Sous baignoire		Amiante détecté (Chrysotile)

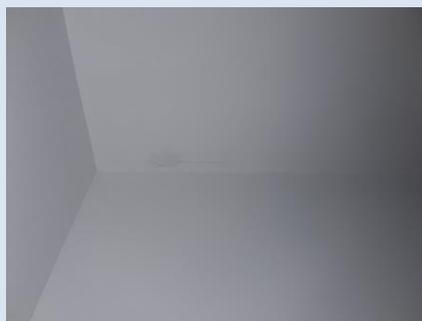
PRELEVEMENT : 54LAL0101P006			
NOM DU CLIENT	NUMERO DU DOSSIER	PIECE OU LOCAL	
OPH77	54LAL0101 08/01/2019	WC (RC)	
ELEMENT	DESCRIPTIF DU LABORATOIRE	DATE DE PRELEVEMENT	NOM DE L'OPERATEUR
Enduit béton	Enduit plâtreux blanc en vrac + papier non séparable + peintures multiples non séparable	08/01/2019	JULIEN Mickaël
LOCALISATION		RESULTAT	
Plafond		Amiante non détecté

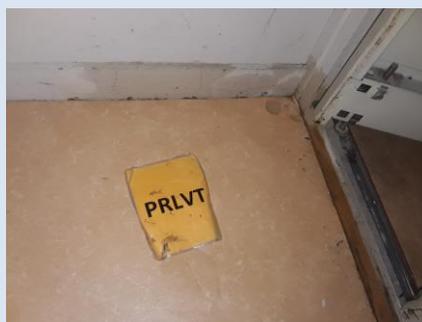
PRELEVEMENT : 54LAL0101P007			
NOM DU CLIENT	NUMERO DU DOSSIER	PIECE OU LOCAL	
OPH77	54LAL0101 08/01/2019	Placard (RC)	
ELEMENT	DESCRIPTIF DU LABORATOIRE	DATE DE PRELEVEMENT	NOM DE L'OPERATEUR
Revêtement souple	Revêtement souple beige + colle polymère jaune + revêtement bicouche souple beige et noir + colle polymère jaune non séparable + ragréage gris non séparable	08/01/2019	JULIEN Mickaël
LOCALISATION		RESULTAT	
Sol		Amiante non détecté

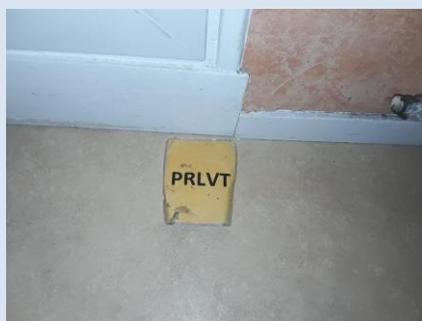
PRELEVEMENT : 54LAL0101P008			
NOM DU CLIENT	NUMERO DU DOSSIER	PIECE OU LOCAL	
OPH77	54LAL0101 08/01/2019	Séjour (RC)	
ELEMENT	DESCRIPTIF DU LABORATOIRE	DATE DE PRELEVEMENT	NOM DE L'OPERATEUR
Enduit plaque de plâtre	Enduit plâtreux blanc en vrac + peinture non séparable	08/01/2019	JULIEN Mickaël
LOCALISATION		RESULTAT	
Mur C		Amiante non détecté

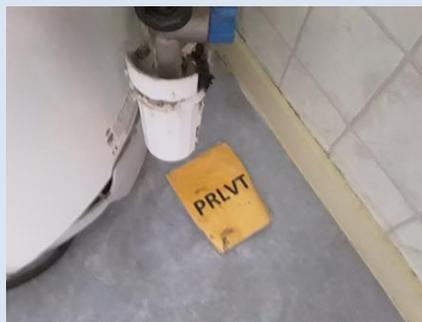
PRELEVEMENT : 54LAL0101P009			
NOM DU CLIENT	NUMERO DU DOSSIER	PIECE OU LOCAL	
OPH77	54LAL0101 08/01/2019	Cuisine (RC)	
ELEMENT	DESCRIPTIF DU LABORATOIRE	DATE DE PRELEVEMENT	NOM DE L'OPERATEUR
Revêtement souple	Revêtement souple bleu + colle polymère jaune non séparable + revêtement bicouche cassant beige et noir + colle polymère jaune + ragréage gris en faible quantité non séparable	08/01/2019	JULIEN Mickaël
LOCALISATION		RESULTAT	
Sol		Amiante non détecté

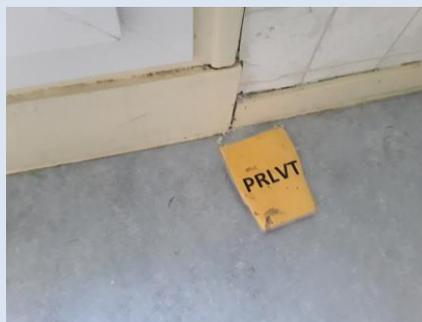
PRELEVEMENT : 54LAL0101P010			
NOM DU CLIENT	NUMERO DU DOSSIER	PIECE OU LOCAL	
OPH77	54LAL0101 08/01/2019	Cuisine (RC)	
ELEMENT	DESCRIPTIF DU LABORATOIRE	DATE DE PRELEVEMENT	NOM DE L'OPERATEUR
Enduit plaque de plâtre	Enduit plâtreux blanc en vrac + carton non séparable + peintures multiples non séparable	08/01/2019	JULIEN Mickaël
LOCALISATION		RESULTAT	
Mur B		Amiante non détecté

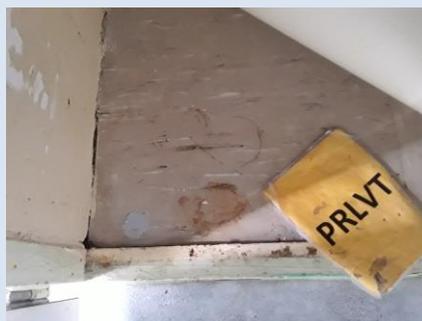
PRELEVEMENT : 54LAL0101P011			
NOM DU CLIENT	NUMERO DU DOSSIER	PIECE OU LOCAL	
OPH77	54LAL0101 08/01/2019	Cuisine (RC)	
ELEMENT	DESCRIPTIF DU LABORATOIRE	DATE DE PRELEVEMENT	NOM DE L'OPERATEUR
Dalle de sol	Revêtement bicouche souple beige et noir + colle polymère jaune + ragréage gris non séparable	08/01/2019	JULIEN Mickaël
LOCALISATION		RESULTAT	
Sols sous évier		Amiante non détecté
