Rapport de mission de repérage des matériaux et produits contenant de l'amiante avant réalisation de travaux

2 RUE DU CHAMP DU GIBLOIS LGT 3

77510 REBAIS

RAPPORT N° :	OPH77 54LAL0103	Date d'émission du rapport :	18/07/2017
Le repérage a été réalisé le :	03/07/2017	Accompagnateur :	
Par :	AurÃ©lien JAGER	Laboratoire d'Analyses :	ITGA
N° certificat de qualification :	CPDI4311	Adresse laboratoire :	3 RUE ARMAND HERPIN LACROIX - CS 46537 35065 RENNES CEDEX
Date d'obtention :	21/03/2017	Numéro d'accréditation :	1-5967
Le présent rapport est établi par une personne dont les compétences sont certifiées par :	I.CERT Parc Edonia - Bâtiment G - Rue de la Terre Victoria - 35760 SAINT-GREGOIRE	Organisme d'assurance professionnelle :	ALLIANZ
		Adresse assurance :	Direction Opérations Entreprises 5C Esplanade Charles de Gaulle 33081 BORDEAUX CEDEX
		N° de contrat d'assurance :	55897385
		Date de validité :	31/12/2017

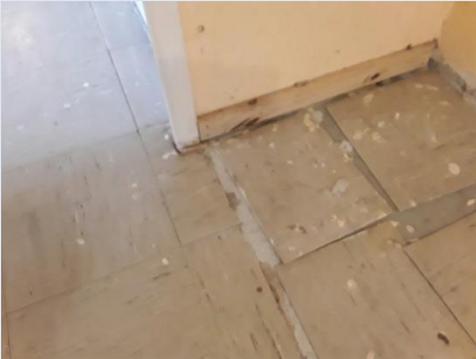
PRELEVEMENT : 54LAL0103P002		
NOM DU CLIENT	NUMERO DU DOSSIER	PIECE OU LOCAL
OPH77	54LAL0103 03/07/2017	Entrée
MATERIAU	DATE DE PRELEVEMENT	NOM DE L'OPERATEUR
Revêtement bicouche souple beige et noir + peinture en faible quantité non séparable	03/07/2017	JAGER Aurélien
LOCALISATION		RESULTAT
Sol		Amiante non détecté
EMPLACEMENT

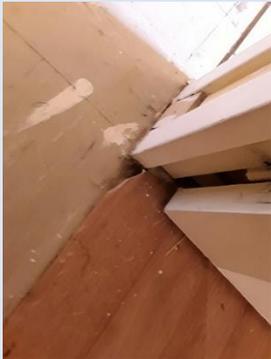
PRELEVEMENT : 54LAL0103P003		
NOM DU CLIENT	NUMERO DU DOSSIER	PIECE OU LOCAL
OPH77	54LAL0103 03/07/2017	Chambre 1
MATERIAU	DATE DE PRELEVEMENT	NOM DE L'OPERATEUR
Revêtement souple marron + colle polymère jaune en faible quantité non séparable	03/07/2017	JAGER Aurélien
LOCALISATION		RESULTAT
Sol		Amiante non détecté
EMPLACEMENT

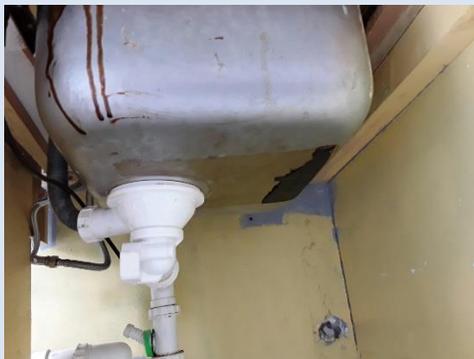
PRELEVEMENT : 54LAL0103P004		
NOM DU CLIENT	NUMERO DU DOSSIER	PIECE OU LOCAL
OPH77	54LAL0103 03/07/2017	Cuisine
MATERIAU	DATE DE PRELEVEMENT	NOM DE L'OPERATEUR
Tampon bitumineux noir	03/07/2017	JAGER Aurélien
LOCALISATION		RESULTAT
Sous évier		Amiante non détecté

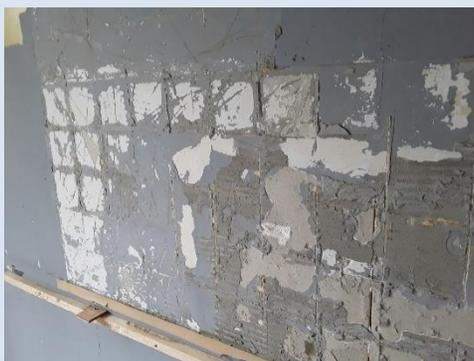
PRELEVEMENT : 54LAL0103P005		
NOM DU CLIENT	NUMERO DU DOSSIER	PIECE OU LOCAL
OPH77	54LAL0103 03/07/2017	Cuisine
MATERIAU	DATE DE PRELEVEMENT	NOM DE L'OPERATEUR
Colle grise non séparable + couche plâtreuse blanche avec couche en papier non séparable	03/07/2017	JAGER Aurélien
LOCALISATION		RESULTAT
Mur C		Amiante non détecté

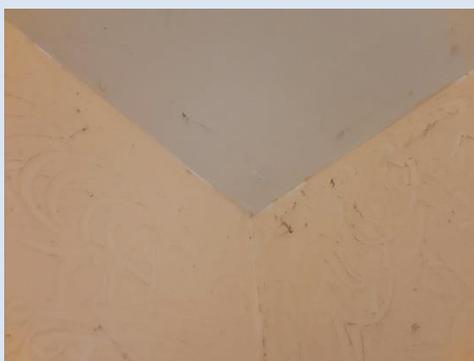
PRELEVEMENT : 54LAL0103P006		
NOM DU CLIENT	NUMERO DU DOSSIER	PIECE OU LOCAL
OPH77	54LAL0103 03/07/2017	Entrée
MATERIAU	DATE DE PRELEVEMENT	NOM DE L'OPERATEUR
Enduit plâtreux blanc en vrac + peinture non séparable	03/07/2017	JAGER Aurélien
LOCALISATION	RESULTAT	
Plafond	Amiante non détecté

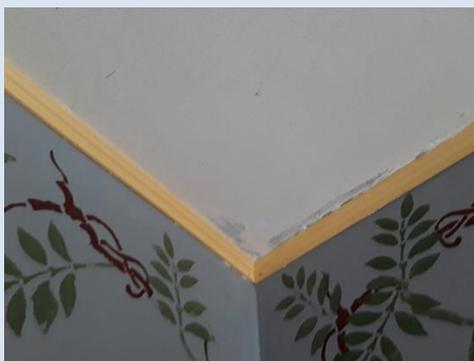
PRELEVEMENT : 54LAL0103P007		
NOM DU CLIENT	NUMERO DU DOSSIER	PIECE OU LOCAL
OPH77	54LAL0103 03/07/2017	Cuisine
MATERIAU	DATE DE PRELEVEMENT	NOM DE L'OPERATEUR
Enduit plâtreux blanc en vrac + peintures multiples non séparable	03/07/2017	JAGER Aurélien
LOCALISATION	RESULTAT	
Plafonds	Amiante non détecté

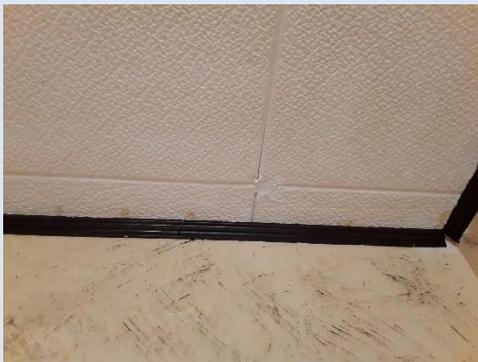
PRELEVEMENT : 54LAL0103P008		
NOM DU CLIENT	NUMERO DU DOSSIER	PIECE OU LOCAL
OPH77	54LAL0103 03/07/2017	Salle de bains
MATERIAU	DATE DE PRELEVEMENT	NOM DE L'OPERATEUR
Polystyrène expansé (billes) + colle polymère jaune non séparable + peinture non séparable + matériau beige en faible quantité non séparable	03/07/2017	JAGER Aurélien
LOCALISATION	RESULTAT	
Plafond	Amiante non détecté	
EMPLACEMENT

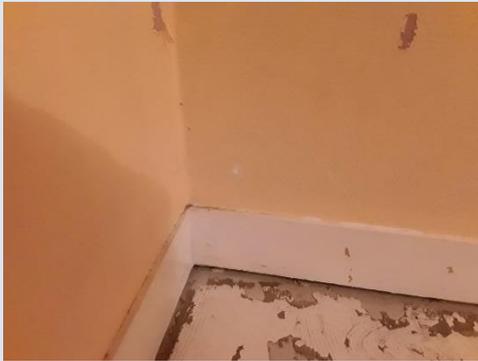
PRELEVEMENT : 54LAL0103P009		
NOM DU CLIENT	NUMERO DU DOSSIER	PIECE OU LOCAL
OPH77	54LAL0103 03/07/2017	Chambre 2
MATERIAU	DATE DE PRELEVEMENT	NOM DE L'OPERATEUR
Enduit plâtreux blanc en vrac + peintures multiples non séparable + carton en faible quantité non séparable	03/07/2017	JAGER Aurélien
LOCALISATION	RESULTAT	
Mur A	Amiante non détecté	
EMPLACEMENT

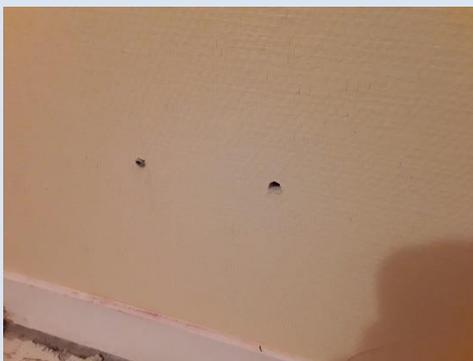
PIECE	ETAGE	ELEMENTS PRELEVES	N° Echantillon	REPERAGE	ETAT	RESULTAT
Chambre 2		Enduit gris en vrac non séparable + peintures multiples non séparable	54LAL0103P010	Mur C	DEGRADATION PARTIELLE	Amiante détecté (Chrysotile)

PRELEVEMENT : 54LAL0103P010		
NOM DU CLIENT	NUMERO DU DOSSIER	PIECE OU LOCAL
OPH77	54LAL0103 03/07/2017	Chambre 2
MATERIAU	DATE DE PRELEVEMENT	NOM DE L'OPERATEUR
Enduit gris en vrac non séparable + peintures multiples non séparable	03/07/2017	JAGER Aurélien
LOCALISATION		RESULTAT
Mur C		Amiante détecté (Chrysotile)

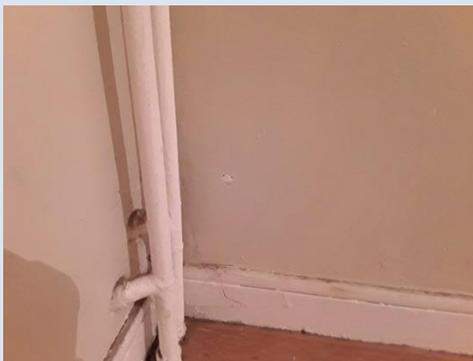
PRELEVEMENT : 54LAL0103P011		
NOM DU CLIENT	NUMERO DU DOSSIER	PIECE OU LOCAL
OPH77	54LAL0103 03/07/2017	Chambre 1
MATERIAU	DATE DE PRELEVEMENT	NOM DE L'OPERATEUR
Enduit plâtreux blanc en vrac + peintures multiples non séparable	03/07/2017	JAGER Aurélien
LOCALISATION		RESULTAT
Mur B		Amiante non détecté

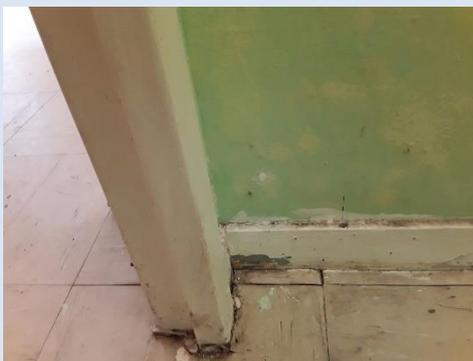
PRELEVEMENT : 54LAL0103P012		
NOM DU CLIENT	NUMERO DU DOSSIER	PIECE OU LOCAL
OPH77	54LAL0103 03/07/2017	WC
MATERIAU	DATE DE PRELEVEMENT	NOM DE L'OPERATEUR
Enduit plâtreux blanc en vrac + peintures multiples non séparable	03/07/2017	JAGER Aurélien
LOCALISATION	RESULTAT	
Mur A	Amiante non détecté

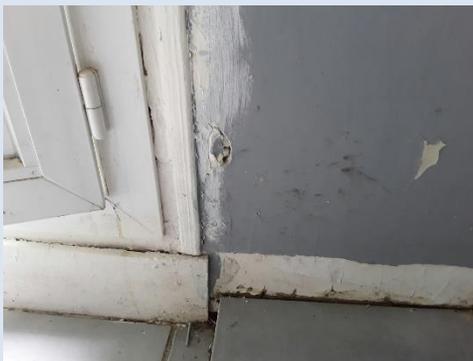
PRELEVEMENT : 54LAL0103P013		
NOM DU CLIENT	NUMERO DU DOSSIER	PIECE OU LOCAL
OPH77	54LAL0103 03/07/2017	Cuisine
MATERIAU	DATE DE PRELEVEMENT	NOM DE L'OPERATEUR
Enduit plâtreux blanc + peintures multiples avec poussières non séparable	03/07/2017	JAGER Aurélien
LOCALISATION	RESULTAT	
Mur B	Amiante non détecté
