Rapport de mission de repérage des matériaux et produits contenant de l'amiante avant réalisation de travaux

4 RUE DU CHAMP DU GIBLOIS - APT 2

77510 REBAIS

RAPPORT N° :	OPH77 54LAN0302	Date d'émission du rapport :	14/08/2017
Le repérage a été réalisé le :	07/08/2017	Accompagnateur :	
Par :	Mickaël JULIEN	Laboratoire d'Analyses :	ITGA
N° certificat de qualification :	4129	Adresse laboratoire :	3 RUE ARMAND HERPIN LACROIX - CS 46537 35065 RENNES CEDEX
Date d'obtention :	01/01/2017	Numéro d'accréditation :	1-5967
Le présent rapport est établi par une personne dont les compétences sont certifiées par :	I.CERT Parc Edonia - Bâtiment G - Rue de la Terre Victoria - 35760 SAINT-GREGOIRE	Organisme d'assurance professionnelle :	ALLIANZ
		Adresse assurance :	Direction Opérations Entreprises 5C Esplanade Charles de Gaulle 33081 BORDEAUX CEDEX
		N° de contrat d'assurance :	55897385
		Date de validité :	31/12/2017

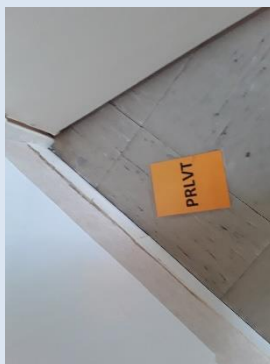
PRELEVEMENT : 54LAN0302P003		
NOM DU CLIENT	NUMERO DU DOSSIER	PIECE OU LOCAL
OPH77	54LAN0302 07/08/2017	Séjour
MATERIAU	DATE DE PRELEVEMENT	NOM DE L'OPERATEUR
Revêtement bicouche souple beige et noir + colle polymère jaune non séparable + ragréage gris non séparable + sous couche de ragréage beige non séparable	07/08/2017	JULIEN Mickaël
LOCALISATION	RESULTAT	
Sol	Amiante non détecté

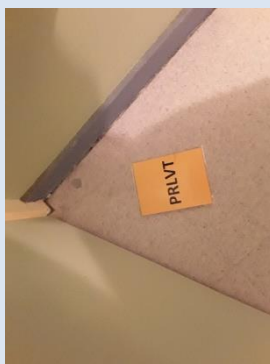
PRELEVEMENT : 54LAN0302P004		
NOM DU CLIENT	NUMERO DU DOSSIER	PIECE OU LOCAL
OPH77	54LAN0302 07/08/2017	Salle de bains
MATERIAU	DATE DE PRELEVEMENT	NOM DE L'OPERATEUR
Revêtement souple beige + colle polymère jaune non séparable + ragréage gris + sous couche de ragréage beige non séparable + peinture non séparable	07/08/2017	JULIEN Mickaël
LOCALISATION	RESULTAT	
Sol	Amiante non détecté

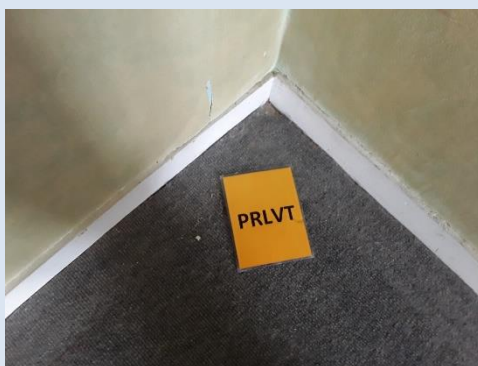
PRELEVEMENT : 54LAN0302P005		
NOM DU CLIENT	NUMERO DU DOSSIER	PIECE OU LOCAL
OPH77	54LAN0302 07/08/2017	Chambre 1
MATERIAU	DATE DE PRELEVEMENT	NOM DE L'OPERATEUR
Moquette grise avec couche en mousse + colle polymère jaune non séparable + ragréage gris non séparable + sous couche de ragréage blanche non séparable	07/08/2017	JULIEN Mickaël
LOCALISATION	RESULTAT	
Sol	Amiante non détecté

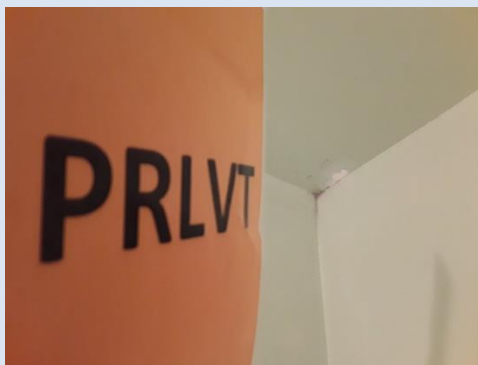
PRELEVEMENT : 54LAN0302P006		
NOM DU CLIENT	NUMERO DU DOSSIER	PIECE OU LOCAL
OPH77	54LAN0302 07/08/2017	Salle de bains
MATERIAU	DATE DE PRELEVEMENT	NOM DE L'OPERATEUR
Enduit plâtreux blanc en vrac non séparable + peintures multiples non séparable	07/08/2017	JULIEN Mickaël
LOCALISATION	RESULTAT	
Plafond	Amiante non détecté

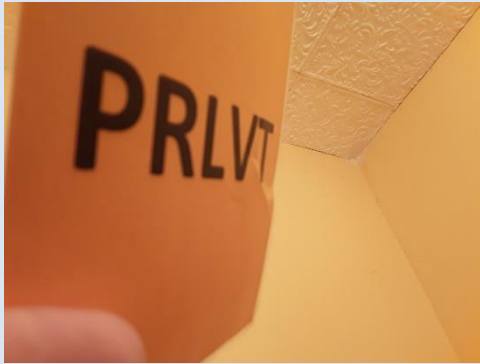
PRELEVEMENT : 54LAN0302P007		
NOM DU CLIENT	NUMERO DU DOSSIER	PIECE OU LOCAL
OPH77	54LAN0302 07/08/2017	WC
MATERIAU	DATE DE PRELEVEMENT	NOM DE L'OPERATEUR
Matériau en polystyrène blanc + colle polymère blanche en faible quantité non séparable	07/08/2017	JULIEN Mickaël
LOCALISATION		RESULTAT
Plafond		Amiante non détecté
EMPLACEMENT

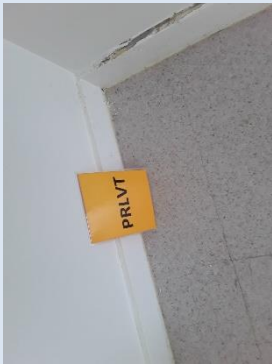
PRELEVEMENT : 54LAN0302P008		
NOM DU CLIENT	NUMERO DU DOSSIER	PIECE OU LOCAL
OPH77	54LAN0302 07/08/2017	Cuisine
MATERIAU	DATE DE PRELEVEMENT	NOM DE L'OPERATEUR
Enduit plâtreux blanc en vrac non séparable + peinture non séparable + carton non séparable	07/08/2017	JULIEN Mickaël
LOCALISATION		RESULTAT
Mur A		Amiante non détecté
EMPLACEMENT

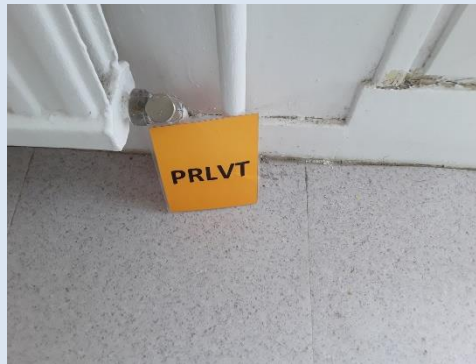
PRELEVEMENT : 54LAN0302P009		
NOM DU CLIENT	NUMERO DU DOSSIER	PIECE OU LOCAL
OPH77	54LAN0302 07/08/2017	Cuisine
MATERIAU	DATE DE PRELEVEMENT	NOM DE L'OPERATEUR
Enduit plâtreux blanc en vrac non séparable + peintures multiples non séparable	07/08/2017	JULIEN Mickaël
LOCALISATION		RESULTAT
Mur B		Amiante non détecté

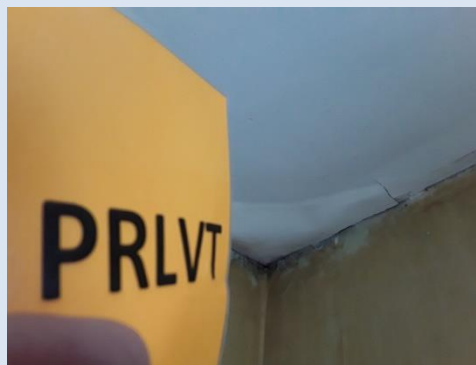
PRELEVEMENT : 54LAN0302P010		
NOM DU CLIENT	NUMERO DU DOSSIER	PIECE OU LOCAL
OPH77	54LAN0302 07/08/2017	Chambre 1
MATERIAU	DATE DE PRELEVEMENT	NOM DE L'OPERATEUR
Enduit plâtreux blanc en faible quantité en vrac non séparable + peinture non séparable	07/08/2017	JULIEN Mickaël
LOCALISATION		RESULTAT
Plafond		Amiante non détecté

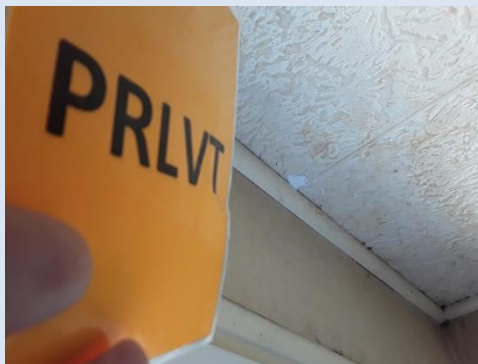
PRELEVEMENT : 54LAN0302P011		
NOM DU CLIENT	NUMERO DU DOSSIER	PIECE OU LOCAL
OPH77	54LAN0302 07/08/2017	Séjour
MATERIAU	DATE DE PRELEVEMENT	NOM DE L'OPERATEUR
Matériau en polystyrène avec poussières	07/08/2017	JULIEN Mickaël
LOCALISATION	RESULTAT	
Plafond	Amiante non détecté

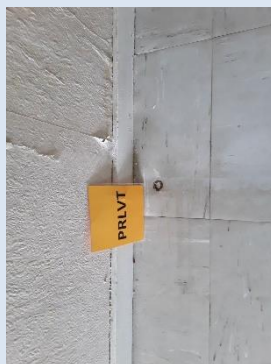
PRELEVEMENT : 54LAN0302P012		
NOM DU CLIENT	NUMERO DU DOSSIER	PIECE OU LOCAL
OPH77	54LAN0302 07/08/2017	Séjour
MATERIAU	DATE DE PRELEVEMENT	NOM DE L'OPERATEUR
Enduit plâtreux blanc en vrac non séparable + peintures multiples non séparable	07/08/2017	JULIEN Mickaël
LOCALISATION	RESULTAT	
Mur B	Amiante non détecté

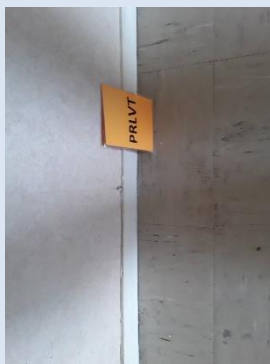
PRELEVEMENT : 54LAN0302P013		
NOM DU CLIENT	NUMERO DU DOSSIER	PIECE OU LOCAL
OPH77	54LAN0302 07/08/2017	Séjour
MATERIAU	DATE DE PRELEVEMENT	NOM DE L'OPERATEUR
Enduit plâtreux blanc en vrac non séparable + peintures multiples non séparable + matériau en liège non séparable + carton non séparable	07/08/2017	JULIEN Mickaël
LOCALISATION		RESULTAT
Mur C		Amiante non détecté

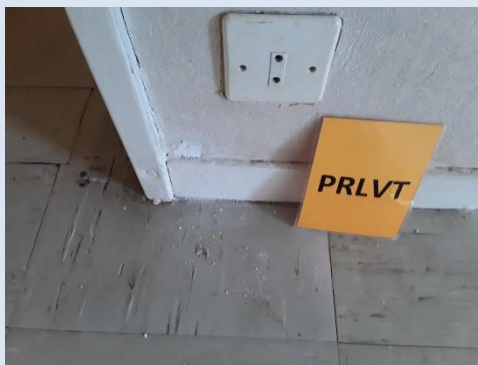
PRELEVEMENT : 54LAN0302P014		
NOM DU CLIENT	NUMERO DU DOSSIER	PIECE OU LOCAL
OPH77	54LAN0302 07/08/2017	Séjour
MATERIAU	DATE DE PRELEVEMENT	NOM DE L'OPERATEUR
Enduit plâtreux blanc en vrac non séparable + peintures multiples non séparable + carton non séparable	07/08/2017	JULIEN Mickaël
LOCALISATION		RESULTAT
Mur D		Amiante non détecté
