Rapport de mission de repérage des matériaux et produits contenant de l'amiante avant réalisation de travaux

4 RUE DU CHAMP GIBLOIS

77510 REBAIS

RAPPORT N° :	54LAN0101	Laboratoire d'Analyses :	ITGA
Repérage réalisé le :	26/11/2018	Adresse laboratoire :	3 RUE ARMAND HERPIN LACROIX - CS 46537 35065 RENNES CEDEX
Accompagnateur :		Numéro d'accréditation :	1-5967
Par :	Mickaël JULIEN	Organisme d'assurance professionnelle :	AXA France
N° certificat :	CPDI 4129	Adresse assurance :	313 Terrasses de l'Arche 92727 NANTERRE CEDEX
Date d'obtention :	01/01/2017	N° de contrat d'assurance :	10063271004
Organisme certificateur	I.CERT Parc Edonia - Bâtiment G - Rue de la Terre Victoria - 35760 SAINT-GREGOIRE	Date de validité :	31/12/2018

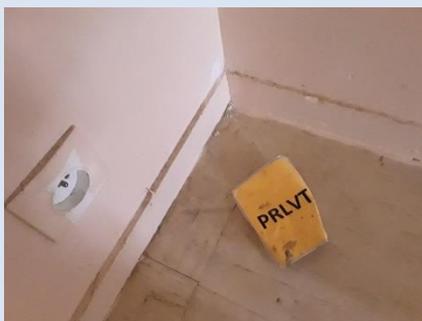
PRELEVEMENT : 54LAN0101P001			
NOM DU CLIENT	NUMERO DU DOSSIER		PIECE OU LOCAL
OPH77	54LAN0101 26/11/2018		Séjour (RC)
ELEMENT	DESCRIPTIF DU LABORATOIRE	DATE DE PRELEVEMENT	NOM DE L'OPERATEUR
Enduit béton	Enduit plâtreux blanc en vrac + peinture non séparable	26/11/2018	JULIEN Mickaël
LOCALISATION		RESULTAT	
Mur A		Amiante non détecté

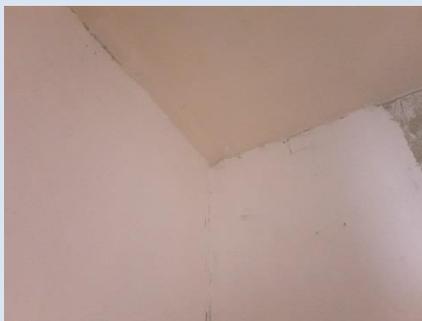
PRELEVEMENT : 54LAN0101P002			
NOM DU CLIENT	NUMERO DU DOSSIER		PIECE OU LOCAL
OPH77	54LAN0101 26/11/2018		Entrée (RC)
ELEMENT	DESCRIPTIF DU LABORATOIRE	DATE DE PRELEVEMENT	NOM DE L'OPERATEUR
Enduit béton	Enduit plâtreux blanc en vrac + peinture non séparable	26/11/2018	JULIEN Mickaël
LOCALISATION		RESULTAT	
Plafond		Amiante non détecté

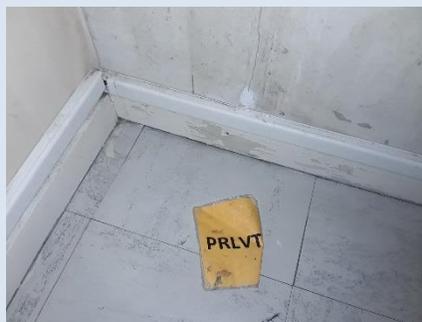
PRELEVEMENT : 54LAN0101P005			
NOM DU CLIENT	NUMERO DU DOSSIER	PIECE OU LOCAL	
OPH77	54LAN0101 26/11/2018	Chambre 2 (RC)	
ELEMENT	DESCRIPTIF DU LABORATOIRE	DATE DE PRELEVEMENT	NOM DE L'OPERATEUR
Enduit plaque de plâtre	Enduit plâtreux blanc avec couche cartonnée + peinture non séparable + papier non séparable	26/11/2018	JULIEN Mickaël
LOCALISATION		RESULTAT	
Mur B		Amiante non détecté

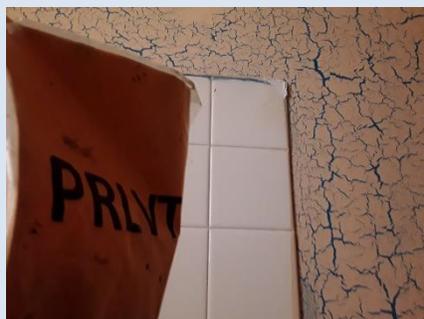
PRELEVEMENT : 54LAN0101P010			
NOM DU CLIENT	NUMERO DU DOSSIER	PIECE OU LOCAL	
OPH77	54LAN0101 26/11/2018	Salle de bains (RC)	
ELEMENT	DESCRIPTIF DU LABORATOIRE	DATE DE PRELEVEMENT	NOM DE L'OPERATEUR
Colle faïence	Colle beige avec couche cartonnée + peintures multiples + carrelage	26/11/2018	JULIEN Mickaël
LOCALISATION		RESULTAT	
Mur E		Amiante non détecté

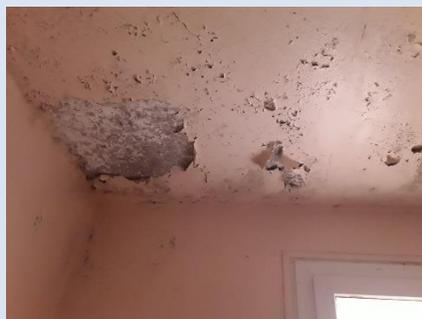
PRELEVEMENT : 54LAN0101P011			
NOM DU CLIENT	NUMERO DU DOSSIER	PIECE OU LOCAL	
OPH77	54LAN0101 26/11/2018	Salle de bains (RC)	
ELEMENT	DESCRIPTIF DU LABORATOIRE	DATE DE PRELEVEMENT	NOM DE L'OPERATEUR
Enduit béton	Enduit gris en vrac + matériau plâtreux blanc en vrac non séparable + peinture non séparable	26/11/2018	JULIEN Mickaël
LOCALISATION		RESULTAT	
Plafond		Amiante non détecté

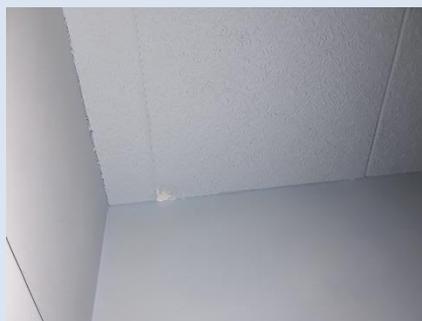
PRELEVEMENT : 54LAN0101P012			
NOM DU CLIENT	NUMERO DU DOSSIER	PIECE OU LOCAL	
OPH77	54LAN0101 26/11/2018	WC (RC)	
ELEMENT	DESCRIPTIF DU LABORATOIRE	DATE DE PRELEVEMENT	NOM DE L'OPERATEUR
Colle polystyrène	Matériau en polystyrène blanc + colle polymère jaune non séparable + peinture	26/11/2018	JULIEN Mickaël
LOCALISATION		RESULTAT	
Plafond		Amiante non détecté

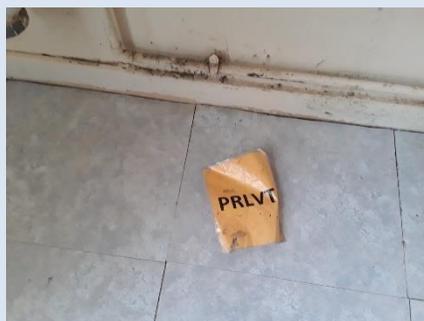
PRELEVEMENT : 54LAN0101P014			
NOM DU CLIENT	NUMERO DU DOSSIER	PIECE OU LOCAL	
OPH77	54LAN0101 26/11/2018	Cuisine (RC)	
ELEMENT	DESCRIPTIF DU LABORATOIRE	DATE DE PRELEVEMENT	NOM DE L'OPERATEUR
Peinture	Peintures multiples en faible quantité en vrac	26/11/2018	JULIEN Mickaël
LOCALISATION		RESULTAT	
Réseaux de distribution		Amiante non détecté

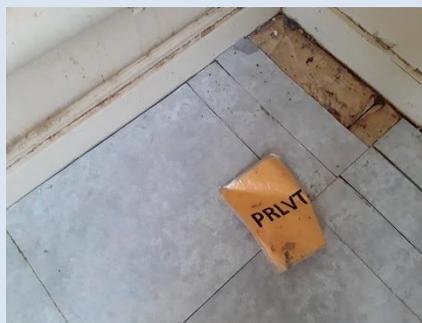
PRELEVEMENT : 54LAN0101P015			
NOM DU CLIENT	NUMERO DU DOSSIER	PIECE OU LOCAL	
OPH77	54LAN0101 26/11/2018	Cuisine (RC)	
ELEMENT	DESCRIPTIF DU LABORATOIRE	DATE DE PRELEVEMENT	NOM DE L'OPERATEUR
Dalle de sol	Revêtement cassant gris + colle polymère incolore avec poussières non séparable + revêtement bicouche cassant beige et noir + colle polymère jaune en faible quantité non séparable + ragréage gris en faible quantité	26/11/2018	JULIEN Mickaël
LOCALISATION		RESULTAT	
Sol		Amiante non détecté

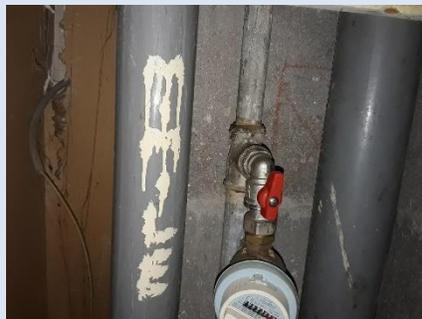
PRELEVEMENT : 54LAN0101P018			
NOM DU CLIENT	NUMERO DU DOSSIER		PIECE OU LOCAL
OPH77	54LAN0101 26/11/2018		Gaine technique (RC)
ELEMENT	DESCRIPTIF DU LABORATOIRE	DATE DE PRELEVEMENT	NOM DE L'OPERATEUR
Conduit PVC		26/11/2018	JULIEN Mickaël
LOCALISATION		RESULTAT	
Colonne EU		Non Analysé
