Rapport de repérage des matériaux et produits contenant de l'amiante à intégrer au Dossier technique Amiante

DTA_55_CITE DES TOURNELLES
16,17,18 Cité des tournelles

77560 VILLIER SAINT GEORGES

DTA_55_16-17-18 CITE DES
TOURNELLES 29/04/2020 - 12:03

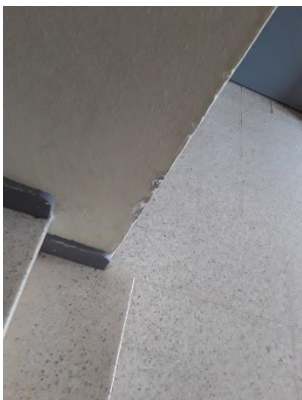
Identification : P010 (Fr1)
Pièce et étage : Cage d'escalier 1 FACADES
Localisation : Plafond
Parties d'ouvrages ou de composants : Autres (Enduit projeté)
Descriptif Laboratoire : Peintures multiples non séparable + enduit plâtreux blanc
Résultat (justification) : Amiante non détectée (RESULTAT ANALYSE)

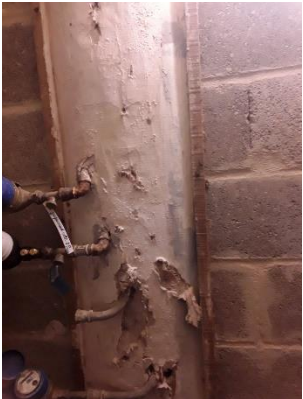
Identification : P012 (Fr2)
Pièce et étage : Cave 3 R-1
Localisation : Canalisations
Parties d'ouvrages ou de composants : Autres (Calorifugeage)
Descriptif Laboratoire : Carton bitumé non séparable + matériau fibreux beige
Résultat (justification) : Amiante non détectée (RESULTAT ANALYSE)

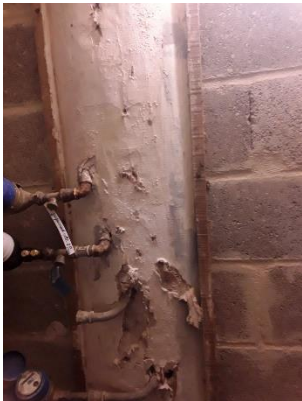
Identification : P013
Pièce et étage : Accès cave R-1
Localisation : Canalisations
Parties d'ouvrages ou de composants : Autres (Calorifugeage)
Descriptif Laboratoire : Toile blanche plâtrée en vrac + carton bitumé non séparable + matériau fibreux beige non séparable
Résultat (justification) : Amiante non détectée (RESULTAT ANALYSE)
