Rapport de mission de repérage des matériaux et produits contenant de l'amiante avant réalisation de travaux

18 CITE DES TOURNELLES APT 101

77560 VILLIERS ST GEORGES

RAPPORT N° :	55LAC0101	Laboratoire d'Analyses :	ITGA
Repérage réalisé le :	06/11/2017	Adresse laboratoire :	3 RUE ARMAND HERPIN LACROIX - CS 46537 35065 RENNES CEDEX
Accompagnateur :		Numéro d'accréditation :	1-5967
Par :	Mickaël JULIEN	Organisme d'assurance professionnelle :	ALLIANZ
N° certificat :	CPDI 4129	Adresse assurance :	Direction Opérations Entreprises 5C Esplanade Charles de Gaulle 33081 BORDEAUX CEDEX
Date d'obtention :	01/01/2017	N° de contrat d'assurance :	55897385
Organisme certificateur	I.CERT Parc Edonia - Bâtiment G - Rue de la Terre Victoria - 35760 SAINT-GREGOIRE	Date de validité :	31/12/2017

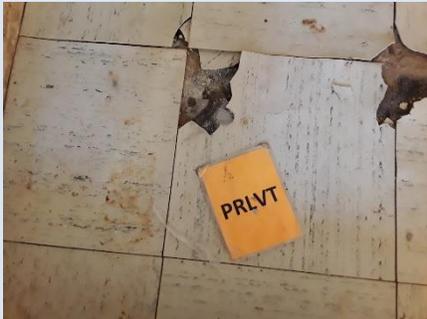
PRELEVEMENT : 55LAC0101P001			
NOM DU CLIENT	NUMERO DU DOSSIER	PIECE OU LOCAL	
OPH77	55LAC0101 06/11/2017	Placard 3	
ELEMENT	DESCRIPTIF DU LABORATOIRE	DATE DE PRELEVEMENT	NOM DE L'OPERATEUR
Dalle de sol	Colle bitumineuse noire	06/11/2017	JULIEN Mickaël
LOCALISATION		RESULTAT	
Sol		Fr1:Amiante détecté (Chrysotile)	
EMPLACEMENT

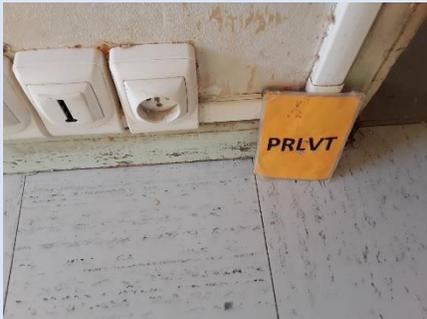
PRELEVEMENT : 55LAC0101P002			
NOM DU CLIENT	NUMERO DU DOSSIER	PIECE OU LOCAL	
OPH77	55LAC0101 06/11/2017	Chambre 2	
ELEMENT	DESCRIPTIF DU LABORATOIRE	DATE DE PRELEVEMENT	NOM DE L'OPERATEUR
Enduit	Enduit plâtreux blanc en vrac + peinture non séparable + papier non séparable	06/11/2017	JULIEN Mickaël
LOCALISATION		RESULTAT	
Mur D		Amiante non détecté	
EMPLACEMENT

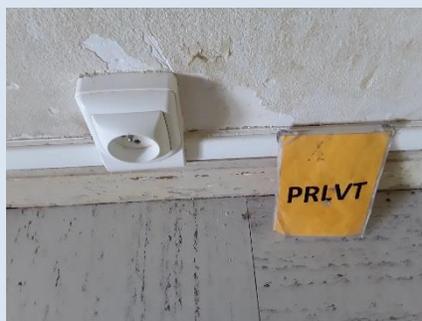
PRELEVEMENT : 55LAC0101P003			
NOM DU CLIENT	NUMERO DU DOSSIER	PIECE OU LOCAL	
OPH77	55LAC0101 06/11/2017	Chambre 1	
ELEMENT	DESCRIPTIF DU LABORATOIRE	DATE DE PRELEVEMENT	NOM DE L'OPERATEUR
Enduit béton	Enduit plâtreux blanc en vrac + peinture non séparable	06/11/2017	JULIEN Mickaël
LOCALISATION		RESULTAT	
Mur C		Amiante non détecté

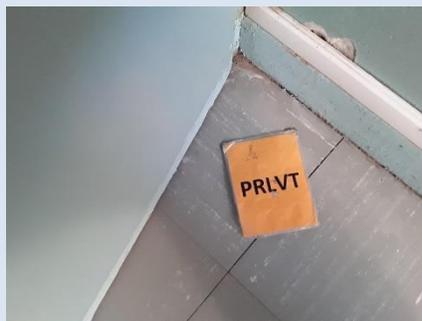
PRELEVEMENT : 55LAC0101P004			
NOM DU CLIENT	NUMERO DU DOSSIER	PIECE OU LOCAL	
OPH77	55LAC0101 06/11/2017	Salle de bains	
ELEMENT	DESCRIPTIF DU LABORATOIRE	DATE DE PRELEVEMENT	NOM DE L'OPERATEUR
Dalle de sol	Dalle dure cassante grise	06/11/2017	JULIEN Mickaël
LOCALISATION		RESULTAT	
Sol		Fr1:Amiante détecté (Chrysotile)

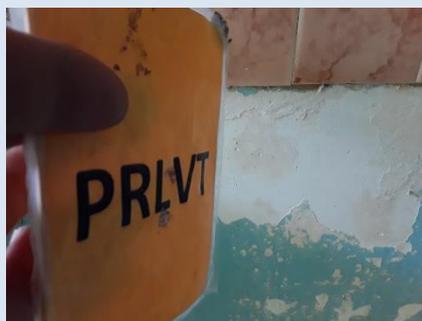
PRELEVEMENT : 55LAC0101P005			
NOM DU CLIENT	NUMERO DU DOSSIER	PIECE OU LOCAL	
OPH77	55LAC0101 06/11/2017	Salle de bains	
ELEMENT	DESCRIPTIF DU LABORATOIRE	DATE DE PRELEVEMENT	NOM DE L'OPERATEUR
Enduit	Enduit plâtreux blanc en vrac + peinture non séparable	06/11/2017	JULIEN Mickaël
LOCALISATION		RESULTAT	
Mur E		Amiante non détecté

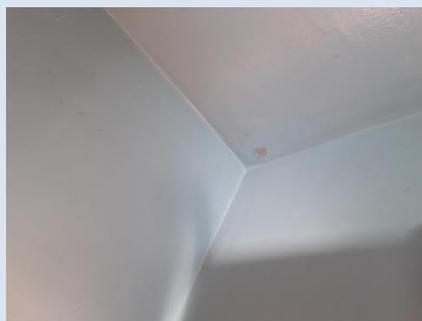
PRELEVEMENT : 55LAC0101P006			
NOM DU CLIENT	NUMERO DU DOSSIER	PIECE OU LOCAL	
OPH77	55LAC0101 06/11/2017	Salle de bains	
ELEMENT	DESCRIPTIF DU LABORATOIRE	DATE DE PRELEVEMENT	NOM DE L'OPERATEUR
Enduit béton	Enduit plâtreux blanc en vrac + peinture non séparable	06/11/2017	JULIEN Mickaël
LOCALISATION		RESULTAT	
Plafond		Amiante non détecté

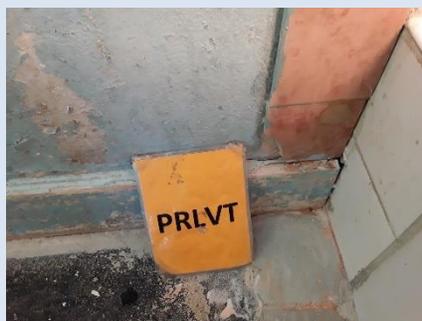
PRELEVEMENT : 55LAC0101P007			
NOM DU CLIENT	NUMERO DU DOSSIER	PIECE OU LOCAL	
OPH77	55LAC0101 06/11/2017	Salle de bains	
ELEMENT	DESCRIPTIF DU LABORATOIRE	DATE DE PRELEVEMENT	NOM DE L'OPERATEUR
Faïence 1	Colle beige + couche plâtreuse blanche non séparable + carrelage	06/11/2017	JULIEN Mickaël
LOCALISATION		RESULTAT	
Mur B		Amiante non détecté

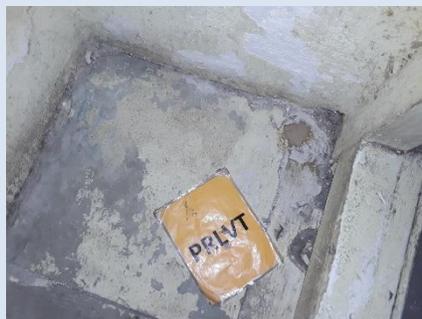
PRELEVEMENT : 55LAC0101P008			
NOM DU CLIENT	NUMERO DU DOSSIER	PIECE OU LOCAL	
OPH77	55LAC0101 06/11/2017	Placard 1	
ELEMENT	DESCRIPTIF DU LABORATOIRE	DATE DE PRELEVEMENT	NOM DE L'OPERATEUR
Dalle de sol	Peinture non séparable + ragréage beige + colle polymère jaune non séparable + matériau compact gris hétérogène	06/11/2017	JULIEN Mickaël
LOCALISATION		RESULTAT	
Sol		Fr1:Amiante non détecté

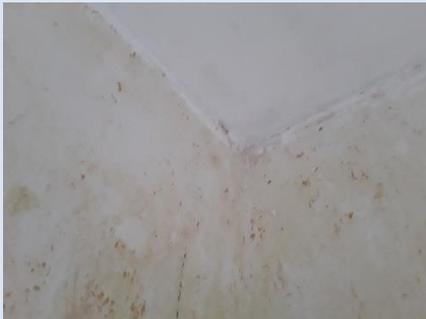
PRELEVEMENT : 55LAC0101P010			
NOM DU CLIENT	NUMERO DU DOSSIER	PIECE OU LOCAL	
OPH77	55LAC0101 06/11/2017	Séjour	
ELEMENT	DESCRIPTIF DU LABORATOIRE	DATE DE PRELEVEMENT	NOM DE L'OPERATEUR
Enduit béton	Enduit plâtreux blanc en vrac + peinture non séparable	06/11/2017	JULIEN Mickaël
LOCALISATION		RESULTAT	
Plafond		Amiante non détecté	
EMPLACEMENT

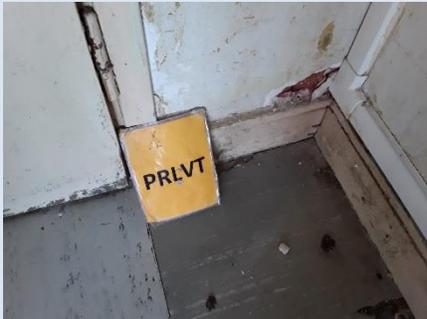
PRELEVEMENT : 55LAC0101P011			
NOM DU CLIENT	NUMERO DU DOSSIER	PIECE OU LOCAL	
OPH77	55LAC0101 06/11/2017	Séjour	
ELEMENT	DESCRIPTIF DU LABORATOIRE	DATE DE PRELEVEMENT	NOM DE L'OPERATEUR
Enduit	Enduit compact blanc + papier peint	06/11/2017	JULIEN Mickaël
LOCALISATION		RESULTAT	
Mur D		Amiante non détecté	
EMPLACEMENT

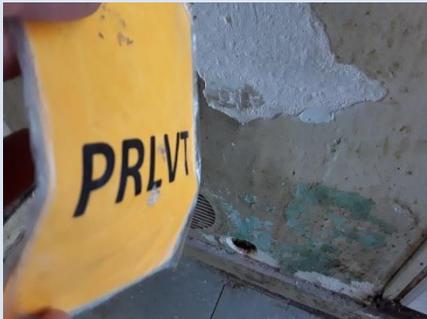
PRELEVEMENT : 55LAC0101P012			
NOM DU CLIENT	NUMERO DU DOSSIER	PIECE OU LOCAL	
OPH77	55LAC0101 06/11/2017	Cuisine	
ELEMENT	DESCRIPTIF DU LABORATOIRE	DATE DE PRELEVEMENT	NOM DE L'OPERATEUR
Enduit	Enduit plâtreux blanc en vrac + peinture non séparable	06/11/2017	JULIEN Mickaël
LOCALISATION		RESULTAT	
Mur B		Amiante non détecté	
EMPLACEMENT

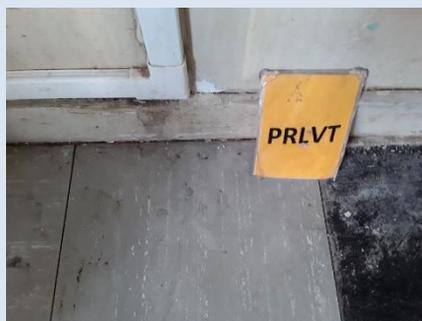
PRELEVEMENT : 55LAC0101P013			
NOM DU CLIENT	NUMERO DU DOSSIER	PIECE OU LOCAL	
OPH77	55LAC0101 06/11/2017	Cuisine	
ELEMENT	DESCRIPTIF DU LABORATOIRE	DATE DE PRELEVEMENT	NOM DE L'OPERATEUR
Enduit béton	Enduit plâtreux blanc en vrac + peinture non séparable	06/11/2017	JULIEN Mickaël
LOCALISATION		RESULTAT	
Mur C		Amiante non détecté

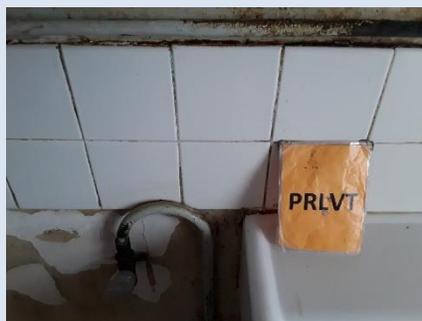
Cuisine	R+1	Faïence 2	Colle beige non séparable + couche plâtreuse blanche	55LAC0101P014	Mur A	DEGRADATION PARTIELLE	Fr1:Amiante détecté (Chrysotile)

PRELEVEMENT : 55LAC0101P014			
NOM DU CLIENT	NUMERO DU DOSSIER	PIECE OU LOCAL	
OPH77	55LAC0101 06/11/2017	Cuisine	
ELEMENT	DESCRIPTIF DU LABORATOIRE	DATE DE PRELEVEMENT	NOM DE L'OPERATEUR
Faïence 2	Colle beige non séparable + couche plâtreuse blanche	06/11/2017	JULIEN Mickaël
LOCALISATION		RESULTAT	
Mur A		Fr1:Amiante détecté (Chrysotile)
