Rapport de mission de repérage des matériaux et produits contenant de l'amiante avant réalisation de travaux

Norme NF X 46-020 V .2017

16 CITE DES TOURNELLES

RAPPORT N° :	55LAA0102	Laboratoire d'Analyses :	ITGA
Repérage réalisé le :	28/08/2019	Adresse laboratoire :	3 RUE ARMAND HERPIN LACROIX - CS 46537 35065 RENNES CEDEX
Accompagnateur :		Numéro d'accréditation :	1-5967
Par :	Lyes IZABACHENE	Organisme d'assurance professionnelle :	AXA France
N° certificat :	1378	Adresse assurance :	313 Terrasses de l'Arche 92727 NANTERRE CEDEX
Date d'obtention :	03/09/2015	N° de contrat d'assurance :	10158549604
Organisme certificateur	CEBTP ZAC La Clef Saint Pierre - 12 Avenue Gay Lussac - 78990 ELANCOURT	Date de validité :	31/12/2019

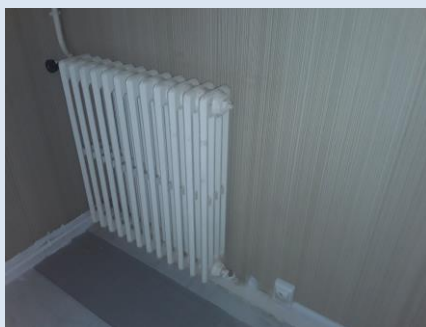
PRELEVEMENT : 55LAA0102P001			
NOM DU CLIENT	NUMERO DU DOSSIER		PIECE OU LOCAL
OPH77	55LAA0102 28/08/2019		Séjour / Salon (Rez de chaussée)
ELEMENT	DESCRIPTIF DU LABORATOIRE	DATE DE PRELEVEMENT	NOM DE L'OPERATEUR
Enduit / Peinture béton	Peinture non séparable + papier peint non séparable + enduit plâtreux blanc + matériau gris en faible quantité en vrac non séparable	28/08/2019	IZABACHENE Lyes
LOCALISATION		RESULTAT	
Mur C		Amiante non détecté

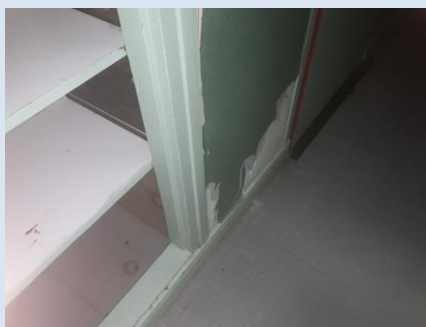
PRELEVEMENT : 55LAA0102P002			
NOM DU CLIENT	NUMERO DU DOSSIER		PIECE OU LOCAL
OPH77	55LAA0102 28/08/2019		Dégagement (Rez de chaussée)
ELEMENT	DESCRIPTIF DU LABORATOIRE	DATE DE PRELEVEMENT	NOM DE L'OPERATEUR
Enduit / Peinture	Papier peint non séparable + enduit plâtreux blanc	28/08/2019	IZABACHENE Lyes
LOCALISATION		RESULTAT	
Mur A		Amiante non détecté

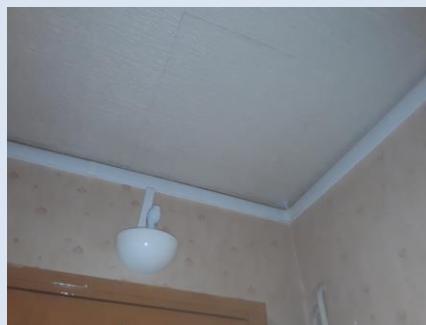
PRELEVEMENT : 55LAA0102P003

NOM DU CLIENT	NUMERO DU DOSSIER	PIECE OU LOCAL	
OPH77	55LAA0102 28/08/2019	Entrée (Rez de chaussée)	
ELEMENT	DESCRIPTIF DU LABORATOIRE	DATE DE PRELEVEMENT	NOM DE L'OPERATEUR
Dalle de polystyrènes	Couche plâtreuse blanche non séparable + colle polymère beige	28/08/2019	IZABACHENE Lyes
LOCALISATION		RESULTAT	
Plafond		Fr1:Amiante non détecté

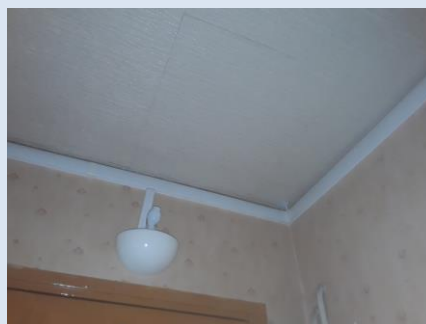
PRELEVEMENT : 55LAA0102P003

NOM DU CLIENT	NUMERO DU DOSSIER	PIECE OU LOCAL	
OPH77	55LAA0102 28/08/2019	Entrée (Rez de chaussée)	
ELEMENT	DESCRIPTIF DU LABORATOIRE	DATE DE PRELEVEMENT	NOM DE L'OPERATEUR
Dalle de polystyrènes	Peinture non séparable + matériau en polystyrène blanc	28/08/2019	IZABACHENE Lyes
LOCALISATION		RESULTAT	
Plafond		Fr2:Amiante non détecté

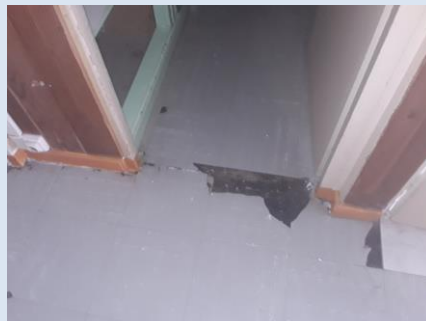
PIECE	ETAGE	ELEMENTS	DESCRIPTIF LABORATOIRE	REPERAGE	Echantillon	METHODE	ETAT	RESULTAT
Entrée	Rez de chaussée	Dalle de sol	Dalle dure cassante grise	Sol	55LAA0102P004	RESULTAT ANALYSE	DEGRADATION PARTIELLE	Fr1:Amiante détecté (Chrysotile)
Entrée	Rez de chaussée	Dalle de sol	Colle bitumineuse noire + ragréage gris non séparable + peinture non séparable	Sol	55LAA0102P004	RESULTAT ANALYSE	DEGRADATION PARTIELLE	Fr2:Amiante détecté (Chrysotile)
Cuisine	Rez de chaussée	Dalle de sol	Dalle dure cassante grise	Sol	55LAA0102P004	ZPSO	DEGRADATION PARTIELLE	Fr1:Amiante détecté (Chrysotile)
Cuisine	Rez de chaussée	Dalle de sol	Colle bitumineuse noire + ragréage gris non séparable + peinture non séparable	Sol	55LAA0102P004	ZPSO	DEGRADATION PARTIELLE	Fr2:Amiante détecté (Chrysotile)
Dégagement	Rez de chaussée	Dalle de sol	Dalle dure cassante grise	Sol	55LAA0102P004	ZPSO	DEGRADATION PARTIELLE	Fr1:Amiante détecté (Chrysotile)

PRELEVEMENT : 55LAA0102P004			
NOM DU CLIENT	NUMERO DU DOSSIER		PIECE OU LOCAL
OPH77	55LAA0102 28/08/2019		Entrée (Rez de chaussée)
ELEMENT	DESCRIPTIF DU LABORATOIRE	DATE DE PRELEVEMENT	NOM DE L'OPERATEUR
Dalle de sol	Dalle dure cassante grise	28/08/2019	IZABACHENE Lyes
LOCALISATION		RESULTAT	
Sol		Fr1:Amiante détecté (Chrysotile)

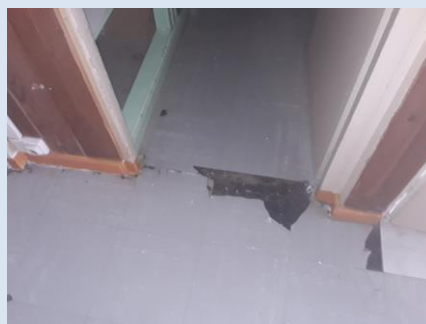
PRELEVEMENT : 55LAA0102P004			
NOM DU CLIENT	NUMERO DU DOSSIER		PIECE OU LOCAL
OPH77	55LAA0102 28/08/2019		Entrée (Rez de chaussée)
ELEMENT	DESCRIPTIF DU LABORATOIRE	DATE DE PRELEVEMENT	NOM DE L'OPERATEUR
Dalle de sol	Colle bitumineuse noire + ragréage gris non séparable + peinture non séparable	28/08/2019	IZABACHENE Lyes
LOCALISATION		RESULTAT	
Sol		Fr2:Amiante détecté (Chrysotile)

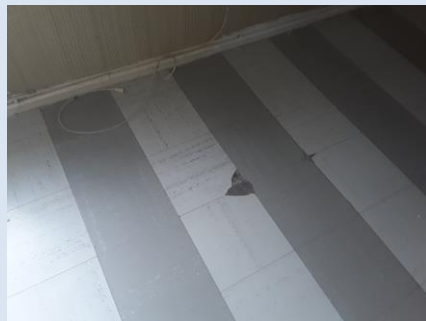
Séjour / Salon	Rez de chaussée	Dalle de sol	Dalle dure cassante grise	Sol	55LAA0102P005	RESULTAT ANALYSE	DEGRADATION PARTIELLE	Fr1:Amiante détecté (Chrysotile)
Séjour / Salon	Rez de chaussée	Dalle de sol	Colle bitumineuse noire + ragréage gris en faible quantité non séparable	Sol	55LAA0102P005	RESULTAT ANALYSE	DEGRADATION PARTIELLE	Fr2:Amiante détecté (Chrysotile)
Chambre 2	Rez de chaussée	Dalle de sol	Dalle dure cassante beige	Sol	55LAA0102P011	RESULTAT ANALYSE	DEGRADATION PARTIELLE	Fr1:Amiante détecté (Chrysotile)
Chambre 2	Rez de chaussée	Dalle de sol	Colle bitumineuse noire + ragréage gris en faible quantité non séparable	Sol	55LAA0102P011	RESULTAT ANALYSE	DEGRADATION PARTIELLE	Fr2:Amiante détecté (Chrysotile)

PRELEVEMENT : 55LAA0102P005			
NOM DU CLIENT	NUMERO DU DOSSIER	PIECE OU LOCAL	
OPH77	55LAA0102 28/08/2019	Séjour / Salon (Rez de chaussée)	
ELEMENT	DESCRIPTIF DU LABORATOIRE	DATE DE PRELEVEMENT	NOM DE L'OPERATEUR
Dalle de sol	Dalle dure cassante grise	28/08/2019	IZABACHENE Lyes
LOCALISATION		RESULTAT	
Sol		Fr1:Amiante détecté (Chrysotile)

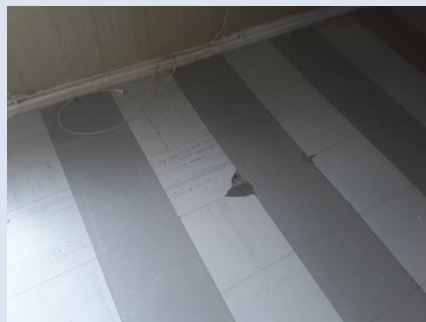
PRELEVEMENT : 55LAA0102P005			
NOM DU CLIENT	NUMERO DU DOSSIER	PIECE OU LOCAL	
OPH77	55LAA0102 28/08/2019	Séjour / Salon (Rez de chaussée)	
ELEMENT	DESCRIPTIF DU LABORATOIRE	DATE DE PRELEVEMENT	NOM DE L'OPERATEUR
Dalle de sol	Colle bitumineuse noire + ragréage gris en faible quantité non séparable	28/08/2019	IZABACHENE Lyes
LOCALISATION		RESULTAT	
Sol		Fr2:Amiante détecté (Chrysotile)

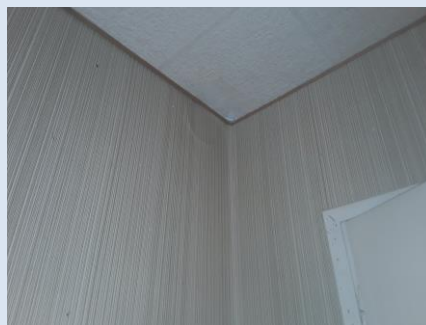
PRELEVEMENT : 55LAA0102P006			
NOM DU CLIENT	NUMERO DU DOSSIER	PIECE OU LOCAL	
OPH77	55LAA0102 28/08/2019	Séjour / Salon (Rez de chaussée)	
ELEMENT	DESCRIPTIF DU LABORATOIRE	DATE DE PRELEVEMENT	NOM DE L'OPERATEUR
Dalle de polystyrènes	Peinture non séparable + matériau en polystyrène blanc	28/08/2019	IZABACHENE Lyes
LOCALISATION		RESULTAT	
Plafond		Fr1:Amiante non détecté

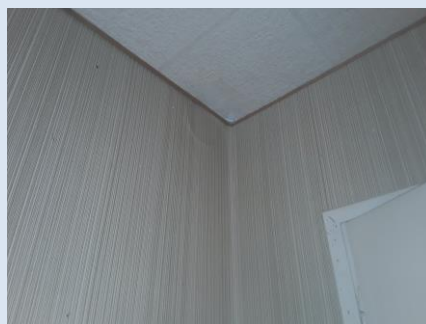
PRELEVEMENT : 55LAA0102P006			
NOM DU CLIENT	NUMERO DU DOSSIER	PIECE OU LOCAL	
OPH77	55LAA0102 28/08/2019	Séjour / Salon (Rez de chaussée)	
ELEMENT	DESCRIPTIF DU LABORATOIRE	DATE DE PRELEVEMENT	NOM DE L'OPERATEUR
Dalle de polystyrènes	Colle polymère beige non séparable + couche plâtreuse blanche	28/08/2019	IZABACHENE Lyes
LOCALISATION		RESULTAT	
Plafond		Fr2:Amiante non détecté

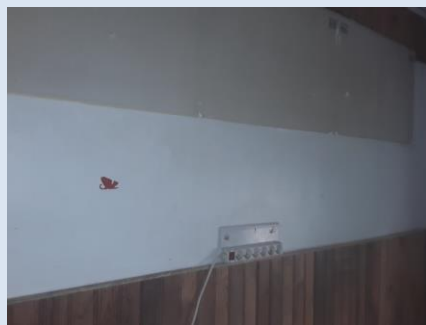
PRELEVEMENT : 55LAA0102P007			
NOM DU CLIENT	NUMERO DU DOSSIER	PIECE OU LOCAL	
OPH77	55LAA0102 28/08/2019	Cuisine (Rez de chaussée)	
ELEMENT	DESCRIPTIF DU LABORATOIRE	DATE DE PRELEVEMENT	NOM DE L'OPERATEUR
Enduit / Peinture	Peinture non séparable + enduit plâtreux blanc en vrac	28/08/2019	IZABACHENE Lyes
LOCALISATION		RESULTAT	
Mur A		Amiante non détecté

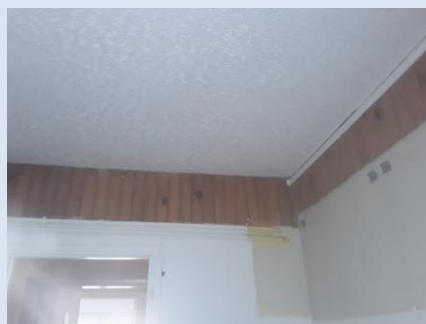
PRELEVEMENT : 55LAA0102P008			
NOM DU CLIENT	NUMERO DU DOSSIER	PIECE OU LOCAL	
OPH77	55LAA0102 28/08/2019	Cuisine (Rez de chaussée)	
ELEMENT	DESCRIPTIF DU LABORATOIRE	DATE DE PRELEVEMENT	NOM DE L'OPERATEUR
Dalle de polystyrènes	Peinture non séparable + couche plâtreuse blanche + colle polymère blanche non séparable	28/08/2019	IZABACHENE Lyes
LOCALISATION		RESULTAT	
Plafond		Fr1:Amiante non détecté

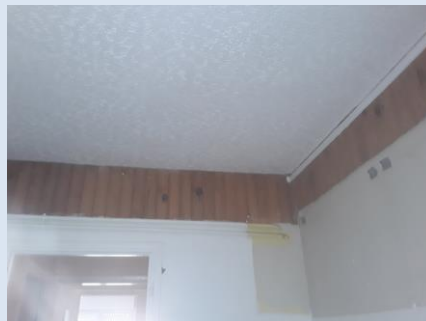
PRELEVEMENT : 55LAA0102P008

NOM DU CLIENT	NUMERO DU DOSSIER	PIECE OU LOCAL	
OPH77	55LAA0102 28/08/2019	Cuisine (Rez de chaussée)	
ELEMENT	DESCRIPTIF DU LABORATOIRE	DATE DE PRELEVEMENT	NOM DE L'OPERATEUR
Dalle de polystyrènes	Matériau en polystyrène blanc	28/08/2019	IZABACHENE Lyes
LOCALISATION		RESULTAT	
Plafond		Fr2:Amiante non détecté

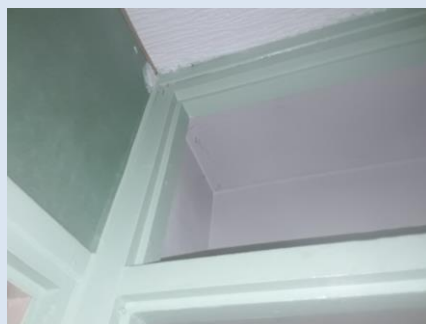
PRELEVEMENT : 55LAA0102P009

NOM DU CLIENT	NUMERO DU DOSSIER	PIECE OU LOCAL	
OPH77	55LAA0102 28/08/2019	Placard 1 (Rez de chaussée)	
ELEMENT	DESCRIPTIF DU LABORATOIRE	DATE DE PRELEVEMENT	NOM DE L'OPERATEUR
Enduit / Peinture	Peinture non séparable + enduit plâtreux blanc en vrac	28/08/2019	IZABACHENE Lyes
LOCALISATION		RESULTAT	
Plafond		Amiante non détecté

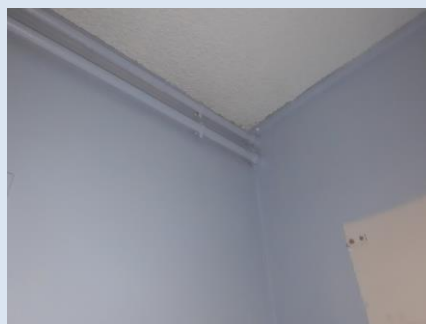
PRELEVEMENT : 55LAA0102P010			
NOM DU CLIENT	NUMERO DU DOSSIER	PIECE OU LOCAL	
OPH77	55LAA0102 28/08/2019	Salle de bains (Rez de chaussée)	
ELEMENT	DESCRIPTIF DU LABORATOIRE	DATE DE PRELEVEMENT	NOM DE L'OPERATEUR
Dalle de polystyrènes	Peinture non séparable + matériau en polystyrène blanc + colle polymère blanche en faible quantité non séparable	28/08/2019	IZABACHENE Lyes
LOCALISATION		RESULTAT	
Plafond		Amiante non détecté

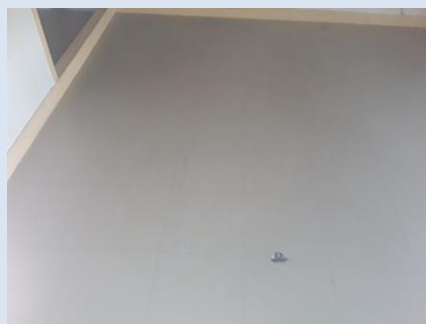
PIECE	ETAGE	ELEMENTS	DESCRIPTIF LABORATOIRE	REPERAGE	Echantillon	METHODE	ETAT	RESULTAT
Chambre 1	Rez de chaussée	Dalle de sol	Dalle dure cassante beige	Sol	55LAA0102P01 1	ZPSO	DEGRADATION PARTIELLE	Fr1:Amiante détecté (Chrysotile)
Chambre 1	Rez de chaussée	Dalle de sol	Colle bitumineuse noire + ragréage gris en faible quantité non séparable	Sol	55LAA0102P01 1	ZPSO	DEGRADATION PARTIELLE	Fr2:Amiante détecté (Chrysotile)
Placard 2	Rez de chaussée	Dalle de sol	Dalle dure cassante beige	Sol	55LAA0102P01 1	ZPSO	DEGRADATION PARTIELLE	Fr1:Amiante détecté (Chrysotile)
Placard 2	Rez de chaussée	Dalle de sol	Colle bitumineuse noire + ragréage gris en faible quantité non séparable	Sol	55LAA0102P01 1	ZPSO	DEGRADATION PARTIELLE	Fr2:Amiante détecté (Chrysotile)
Placard 3	Rez de chaussée	Dalle de sol	Dalle dure cassante beige	Sol	55LAA0102P01 1	ZPSO	DEGRADATION PARTIELLE	Fr1:Amiante détecté (Chrysotile)
Placard 3	Rez de chaussée	Dalle de sol	Colle bitumineuse noire + ragréage gris en faible quantité non séparable	Sol	55LAA0102P01 1	ZPSO	DEGRADATION PARTIELLE	Fr2:Amiante détecté (Chrysotile)

PRELEVEMENT : 55LAA0102P011			
NOM DU CLIENT	NUMERO DU DOSSIER	PIECE OU LOCAL	
OPH77	55LAA0102 28/08/2019	Chambre 2 (Rez de chaussée)	
ELEMENT	DESCRIPTIF DU LABORATOIRE	DATE DE PRELEVEMENT	NOM DE L'OPERATEUR
Dalle de sol	Dalle dure cassante beige	28/08/2019	IZABACHENE Lyes
LOCALISATION		RESULTAT	
Sol		Fr1:Amiante détecté (Chrysotile)

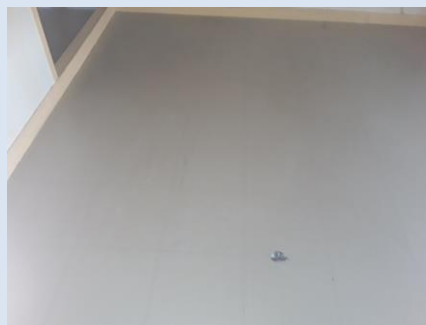
PRELEVEMENT : 55LAA0102P011			
NOM DU CLIENT	NUMERO DU DOSSIER		PIECE OU LOCAL
OPH77	55LAA0102 28/08/2019		Chambre 2 (Rez de chaussée)
ELEMENT	DESCRIPTIF DU LABORATOIRE	DATE DE PRELEVEMENT	NOM DE L'OPERATEUR
Dalle de sol	Colle bitumineuse noire + ragréage gris en faible quantité non séparable	28/08/2019	IZABACHENE Lyes
LOCALISATION		RESULTAT	
Sol		Fr2:Amiante détecté (Chrysotile)

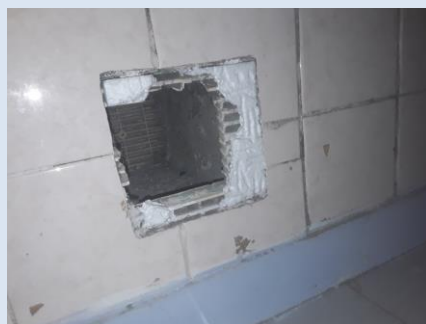
Salle de bains	Rez de chaussée	Conduit Amiantement		Conduits	55LAA0102P01 2	JP	BON ETAT	Amiante détectée

PRELEVEMENT : 55LAA0102P012			
NOM DU CLIENT	NUMERO DU DOSSIER		PIECE OU LOCAL
OPH77	55LAA0102 28/08/2019		Salle de bains (Rez de chaussée)
ELEMENT	DESCRIPTIF DU LABORATOIRE	DATE DE PRELEVEMENT	NOM DE L'OPERATEUR
Conduit Amiante ciment		28/08/2019	IZABACHENE Lyes
LOCALISATION		RESULTAT	
Conduits		Amiante détectée

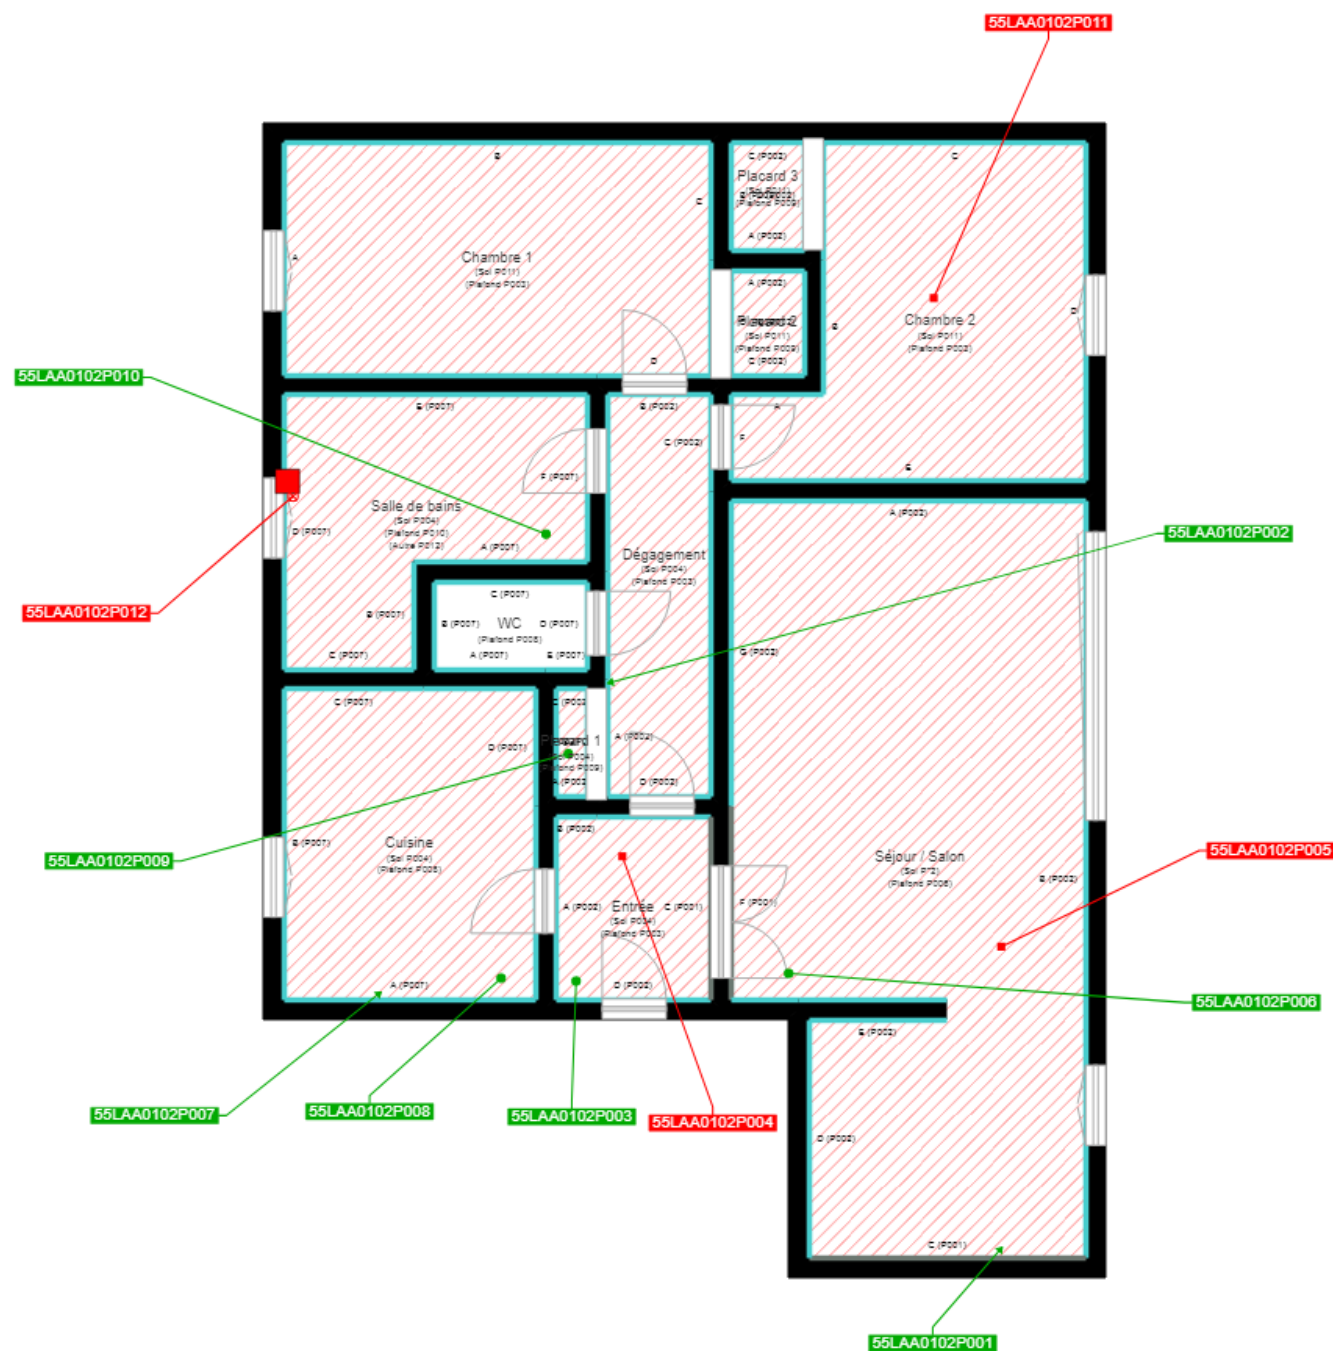
PLANCHE DE REPÉRAGE	Zone : Rez de chaussée	Vue de dessus
Auteur : IZABACHENE Lyes	Bien : 55LAA0102 - 2 16 CITE DES TOURNELLES 77560 VILLIERS ST GEORGES	Chaque support/équipement identifié a fait l'objet d'un sondage par le technicien

■ Conduit de ventilation en amiante-ciment
