## Rapport de mission de repérage des matériaux et produits listes A et B à intégrer au dossier technique «amiante»

PROGRAMME SQU-CIT-25-27

25 - 27 Square de la cité

RAPPORT N° :	OPH77 SQU-CIT-25-27	Laboratoire d'Analyses :	ITGA
Le repérage a été réalisé le :	01/02/2018	Adresse laboratoire :	3 RUE ARMAND HERPIN LACROIX - CS 46537 35065 RENNES CEDEX
Accompagnateur :		Numéro d'accréditation :	1-5967
Par :	Mickaël JULIEN	Organisme d'assurance professionnelle :	ALLIANZ
N° certificat :	CPDI 4129	Adresse assurance :	<b>Direction Opérations Entreprises 5C Esplanade Charles de Gaulle 33081 BORDEAUX CEDEX</b>
Date d'obtention :	01/01/2017	N° de contrat d'assurance :	55832566
Organisme certificateur :	I.CERT Parc Edonia - Bâtiment G - Rue de la Terre Victoria - 35760 SAINT- GREGOIRE	Date de validité :	31/12/2018

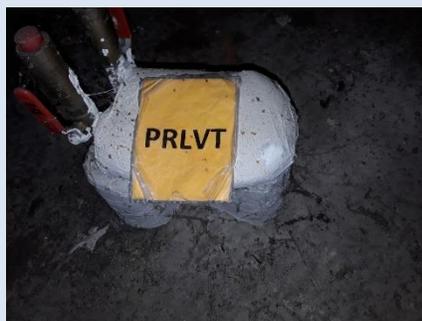
PRELEVEMENT : SQU-CIT-25-27P001			
NOM DU CLIENT	NUMERO DU DOSSIER	PIECE OU LOCAL	
OPH77	SQU-CIT-25-27 01/02/2018	Combles	
ELEMENT	DESCRIPTIF DU LABORATOIRE	DATE DE PRELEVEMENT	NOM DE L'OPERATEUR
Calorifugeage	Matériau fibreux jaune avec poussières + toile blanche enduite non séparable	01/02/2018	JULIEN Mickaël
LOCALISATION		RESULTAT	
Canalisation		Amiante non détecté

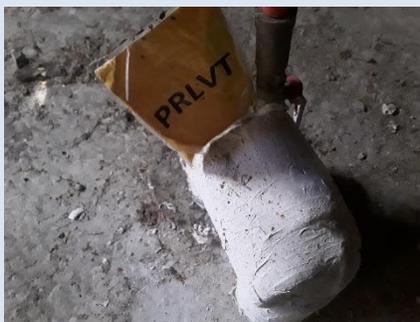
PRELEVEMENT : SQU-CIT-25-27P005			
NOM DU CLIENT	NUMERO DU DOSSIER	PIECE OU LOCAL	
OPH77	SQU-CIT-25-27 01/02/2018	Combles	
ELEMENT	DESCRIPTIF DU LABORATOIRE	DATE DE PRELEVEMENT	NOM DE L'OPERATEUR
Calorifugeage	Matériau fibreux jaune avec poussières + toile blanche enduite non séparable	01/02/2018	JULIEN Mickaël
LOCALISATION		RESULTAT	
Canalisation		Amiante non détecté

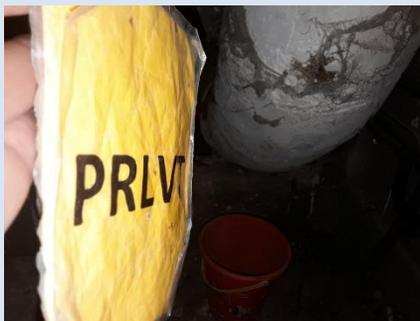
PRELEVEMENT : SQU-CIT-25-27P006			
NOM DU CLIENT	NUMERO DU DOSSIER	PIECE OU LOCAL	
OPH77	SQU-CIT-25-27 01/02/2018	Gaine technique 2	
ELEMENT	DESCRIPTIF DU LABORATOIRE	DATE DE PRELEVEMENT	NOM DE L'OPERATEUR
Calorifugeage	Matériau plâtreux blanc en vrac	01/02/2018	JULIEN Mickaël
LOCALISATION		RESULTAT	
Canalisation		Amiante non détecté

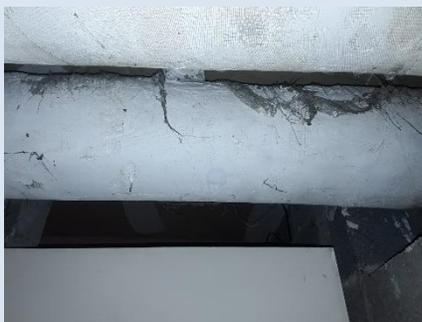
PRELEVEMENT : SQU-CIT-25-27P007			
NOM DU CLIENT	NUMERO DU DOSSIER	PIECE OU LOCAL	
OPH77	SQU-CIT-25-27 01/02/2018	Circulation	
ELEMENT	DESCRIPTIF DU LABORATOIRE	DATE DE PRELEVEMENT	NOM DE L'OPERATEUR
Calorifugeage	Toile fibreuse marron + toile blanche plâtrée en vrac non séparable	01/02/2018	JULIEN Mickaël
LOCALISATION		RESULTAT	
Canalisation		Amiante non détecté

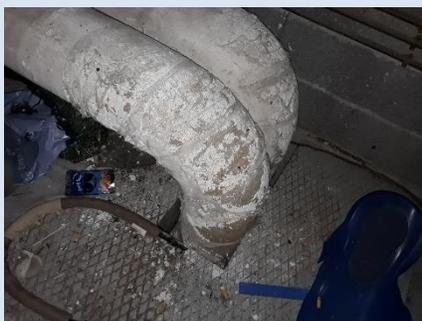
PRELEVEMENT : SQU-CIT-25-27P008			
NOM DU CLIENT	NUMERO DU DOSSIER	PIECE OU LOCAL	
OPH77	SQU-CIT-25-27 01/02/2018	Gaine technique	
ELEMENT	DESCRIPTIF DU LABORATOIRE	DATE DE PRELEVEMENT	NOM DE L'OPERATEUR
Calorifugeage	Toile blanche plâtrée non séparable + toile fibreuse marron	01/02/2018	JULIEN Mickaël
LOCALISATION		RESULTAT	
Canalisation		Amiante non détecté

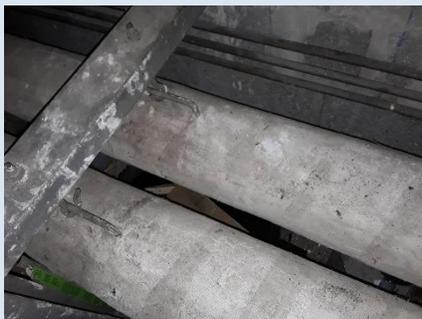
Gaine technique		Calorifugeage	Matériau fibreux jaune avec poussières + toile fibreuse marron non séparable + toile blanche plâtrée non séparable	SQU-CIT-25-27P009	Canalisation	DEGRADATION PARTIELLE	Amiante non détecté	RESULTAT ANALYSE

PRELEVEMENT : SQU-CIT-25-27P009			
NOM DU CLIENT	NUMERO DU DOSSIER	PIECE OU LOCAL	
OPH77	SQU-CIT-25-27 01/02/2018	Gaine technique	
ELEMENT	DESCRIPTIF DU LABORATOIRE	DATE DE PRELEVEMENT	NOM DE L'OPERATEUR
Calorifugeage	Matériau fibreux jaune avec poussières + toile fibreuse marron non séparable + toile blanche plâtrée non séparable	01/02/2018	JULIEN Mickaël
LOCALISATION		RESULTAT	
Canalisation		Amiante non détecté
