## Rapport de mission de repérage des matériaux et produits listes A et B à intégrer au dossier technique «amiante»

PROGRAMME SQU-CIT-33-35

33 - 35 Square de la cité

77540 ROSAY EN BRIE

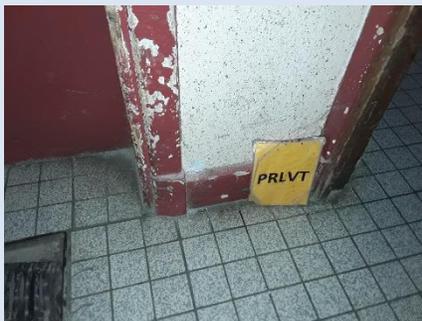
| PRELEVEMENT : SQU-CIT-33-35P002 | | | |

| PRELEVEMENT : SQU-CIT-33-35P002 | | | |
|---|--|---|---|
| Canalisation | | Amiante non détecté | |

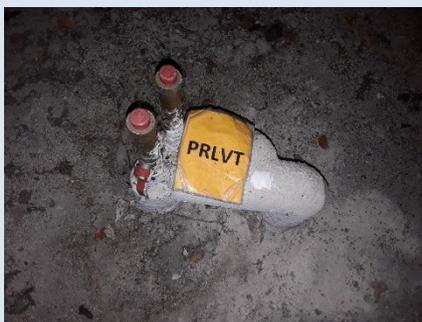
| PRELEVEMENT : SQU-CIT-33-35P003 | | | |

| PIECE | ETAGE | ELEMENTS PRELEVES | DESCRIPTIF LABORATOIRE | ECHANTILLON | REPERAGE | ETAT | RESULTAT | METHODE |
|---|---|---|---|---|---|---|---|---|
| Combles | | Conduit Amiante ciment | | SQU-CIT-33-35P003 | Conduits | AC1 | Amiante détectée | JP |

| PRELEVEMENT : SQU-CIT-33-35P004 | | | |
|--|---|---|---|
| Conduits | | Amiante détectée | |

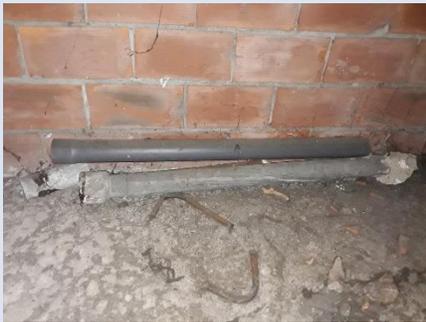
| PRELEVEMENT : SQU-CIT-33-35P005 | | | |

| PIECE | ETAGE | ELEMENTS PRELEVES | DESCRIPTIF LABORATOIRE | ECHANTILLON | REPERAGE | ETAT | RESULTAT | METHODE |
|---|---|---|---|---|---|---|---|---|
| Combles | | Conduit Amiante ciment | | SQU-CIT-33-35P005 | Conduits | AC1 | Amiante détectée | JP |

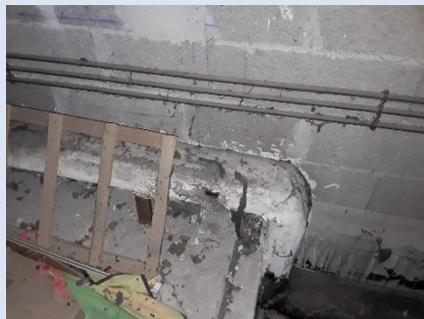
| PRELEVEMENT : SQU-CIT-33-35P007 | | | |

| PIECE | ETAGE | ELEMENTS APRELEVES | DESCRIPTIF LABORATOIRE | ECHANTILLON | REPERAGE | ETAT | RESULTAT | METHODE |
|---|---|---|---|---|---|---|---|---|
| Entrée | | Enduit projeté | Enduit plâtreux blanc en vrac + peinture non séparable | SQU-CIT-33-35P007 | Mur A | BON ETAT | Amiante non détecté | RESULTAT ANALYSE |

| PRELEVEMENT : SQU-CIT-33-35P007 | | | |
|---|--|---|---|
| Mur A | | Amiante non détecté | |
