**RAPPORT DE MISSION DE REPERAGE DES MATERIAUX ET PRODUITS  
 CONTENANT DE L'AMIANTE A INTEGRER AU DOSSIER TECHNIQUE « AMIANTE »**  
 (En conformité avec les obligations des articles R1334-25 et R1334-26 du Code de la Santé Publique  
 et la norme NF X46-020)

N° 2393912-1-1-10

Date d'émission : 12/12/2011

**25à 42, Square de la Cité  
 77540 ROSAY EN BRIE**

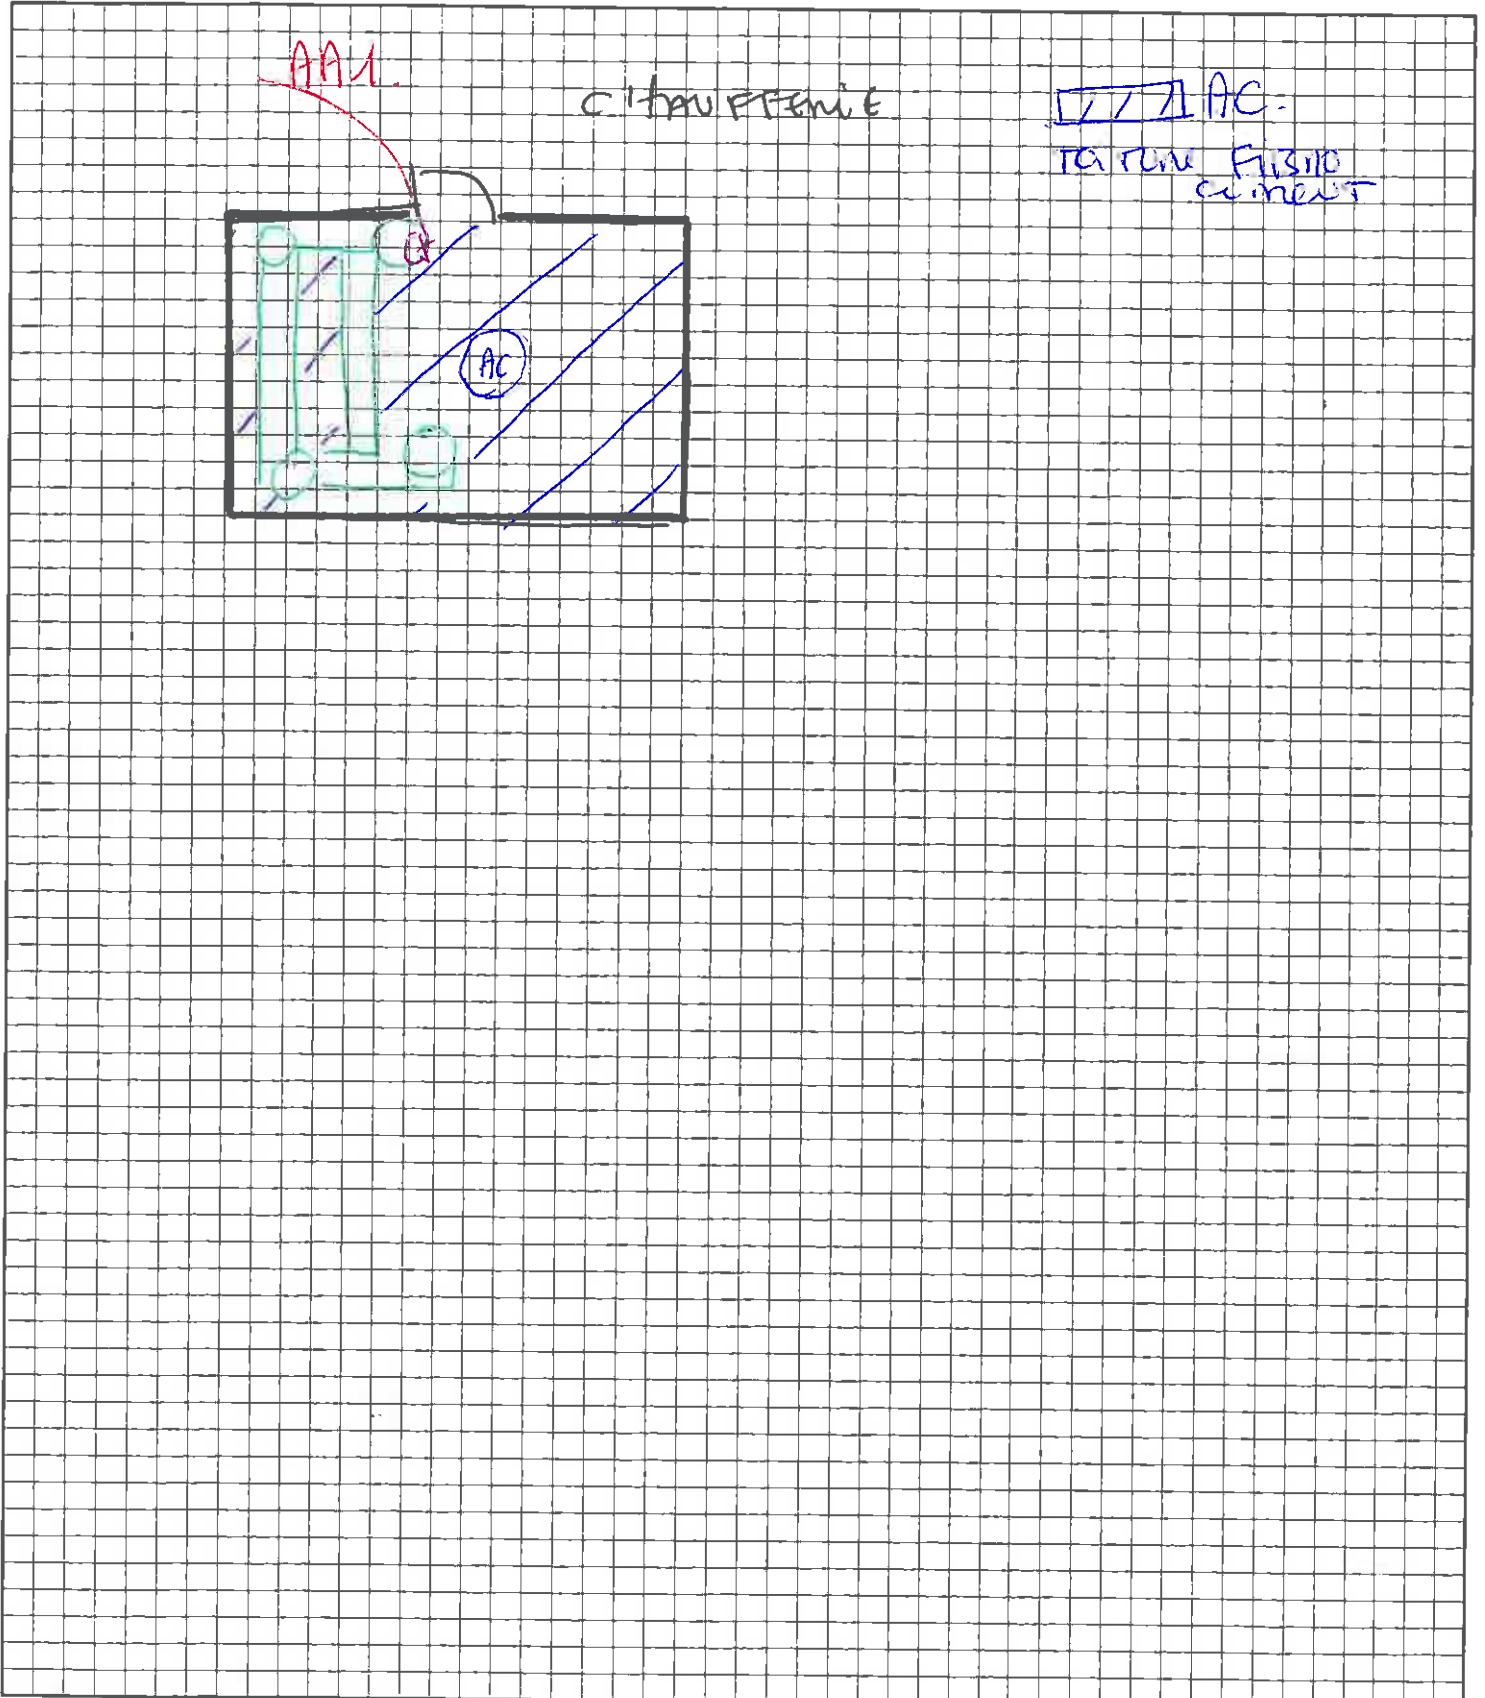
Désignation	Batiment : 42.	Cage:	etage: RDC
-------------	----------------	-------	------------

**Niveau : Cage 42 - RDC**

Réf. Matériau	Type de matériau	Amiante détecté	Description	Localisation	Etat de conservation			Accessibilité occupants	
					D	BE	Note	Oui	Non
AC1	Amiante-ciment	Sur décision de l'opérateur	Toiture / Plaques ondulées	Chaufferie		X		X

- D'autres matériaux contenant des fibres d'amiante présentant un bon état de conservation ont été repérés (cf. fiche de synthèse).  
En conséquence, pour l'ensemble des matériaux amiantés, des dispositions particulières sont à prévoir pour toutes interventions susceptibles de nuire à leur intégrité (réhabilitation, maintenance, entretien).
