Rapport de mission de repérage des matériaux et produits contenant de l'amiante avant réalisation de travaux

27 SQUARE DE LA CITE-APT 2

77540 ROZAY EN BRIE

RAPPORT N° :	58LA60002	Laboratoire d'Analyses :	ITGA
Repérage réalisé le :	09/11/2017	Adresse laboratoire :	3 RUE ARMAND HERPIN LACROIX - CS 46537 35065 RENNES CEDEX
Accompagnateur :		Numéro d'accréditation :	1-5967
Par :	Mickaël JULIEN	Organisme d'assurance professionnelle :	ALLIANZ
N° certificat :	CPDI 4129	Adresse assurance :	Direction Opérations Entreprises 5C Esplanade Charles de Gaulle 33081 BORDEAUX CEDEX
Date d'obtention :	01/01/2017	N° de contrat d'assurance :	55897385
Organisme certificateur	I.CERT Parc Edonia - Bâtiment G - Rue de la Terre Victoria - 35760 SAINT-GREGOIRE	Date de validité :	31/12/2017

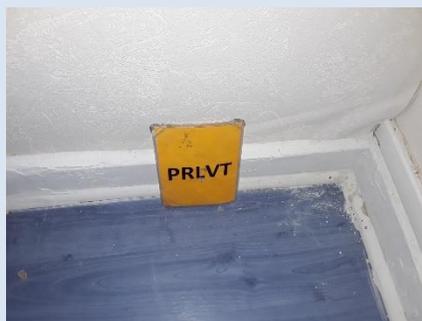
PRELEVEMENT : 58LA60002P001			
NOM DU CLIENT	NUMERO DU DOSSIER		PIECE OU LOCAL
OPH77	58LA60002 09/11/2017		Chambre 1
ELEMENT	DESCRIPTIF DU LABORATOIRE	DATE DE PRELEVEMENT	NOM DE L'OPERATEUR
Enduit	Enduit plâtreux blanc en vrac + peinture non séparable	09/11/2017	JULIEN Mickaël
LOCALISATION		RESULTAT	
Mur B		Amiante non détecté

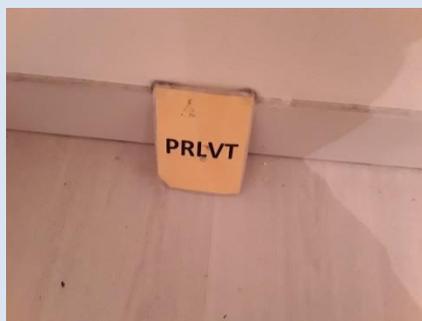
PRELEVEMENT : 58LA60002P002			
NOM DU CLIENT	NUMERO DU DOSSIER		PIECE OU LOCAL
OPH77	58LA60002 09/11/2017		Chambre 2
ELEMENT	DESCRIPTIF DU LABORATOIRE	DATE DE PRELEVEMENT	NOM DE L'OPERATEUR
Enduit béton	Enduit plâtreux blanc en vrac + peinture non séparable	09/11/2017	JULIEN Mickaël
LOCALISATION		RESULTAT	
Mur B		Amiante non détecté

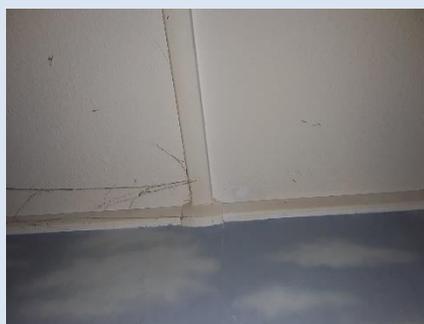
PRELEVEMENT : 58LA60002P003			
NOM DU CLIENT	NUMERO DU DOSSIER		PIECE OU LOCAL
OPH77	58LA60002 09/11/2017		Chambre 2
ELEMENT	DESCRIPTIF DU LABORATOIRE	DATE DE PRELEVEMENT	NOM DE L'OPERATEUR
Enduit béton	Enduit plâtreux blanc en vrac avec poussières + peinture non séparable	09/11/2017	JULIEN Mickaël
LOCALISATION		RESULTAT	
Plafond		Amiante non détecté

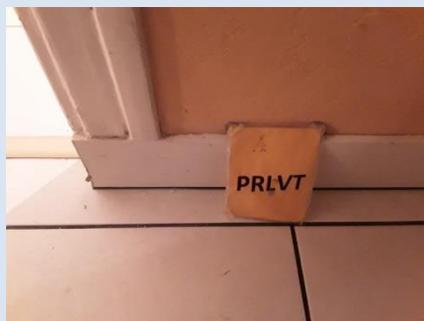
PRELEVEMENT : 58LA60002P004			
NOM DU CLIENT	NUMERO DU DOSSIER		PIECE OU LOCAL
OPH77	58LA60002 09/11/2017		Entrée
ELEMENT	DESCRIPTIF DU LABORATOIRE	DATE DE PRELEVEMENT	NOM DE L'OPERATEUR
Enduit	Enduit plâtreux blanc en vrac + peinture non séparable + toile fibreuse blanche non séparable + papier peint non séparable	09/11/2017	JULIEN Mickaël
LOCALISATION		RESULTAT	
Mur D		Amiante non détecté

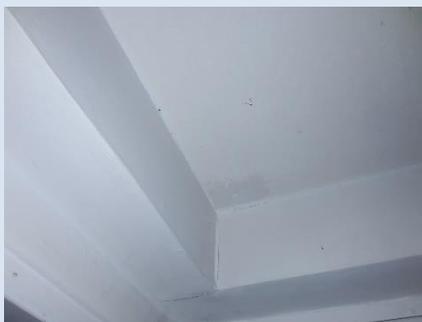
PRELEVEMENT : 58LA60002P005			
NOM DU CLIENT	NUMERO DU DOSSIER	PIECE OU LOCAL	
OPH77	58LA60002 09/11/2017	Entrée	
ELEMENT	DESCRIPTIF DU LABORATOIRE	DATE DE PRELEVEMENT	NOM DE L'OPERATEUR
Enduit / Peinture plaque de plâtre	Enduit plâtreux blanc en vrac + peinture non séparable + carton non séparable	09/11/2017	JULIEN Mickaël
LOCALISATION		RESULTAT	
Plafond		Amiante non détecté

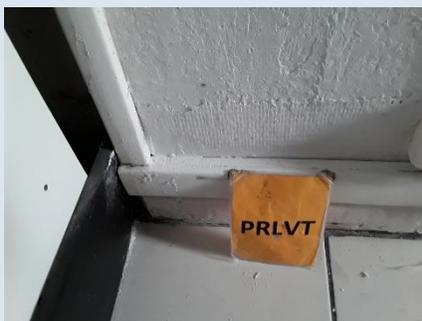
PRELEVEMENT : 58LA60002P006			
NOM DU CLIENT	NUMERO DU DOSSIER	PIECE OU LOCAL	
OPH77	58LA60002 09/11/2017	Cuisine	
ELEMENT	DESCRIPTIF DU LABORATOIRE	DATE DE PRELEVEMENT	NOM DE L'OPERATEUR
Enduit béton	Enduit plâtreux blanc en vrac + peintures multiples non séparable	09/11/2017	JULIEN Mickaël
LOCALISATION		RESULTAT	
Mur A		Amiante non détecté

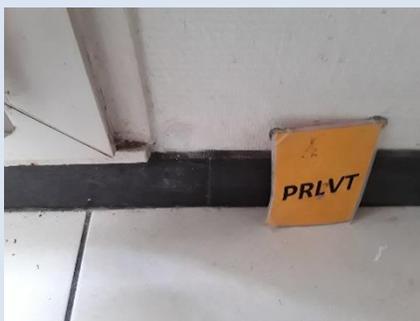
PRELEVEMENT : 58LA60002P007

NOM DU CLIENT	NUMERO DU DOSSIER	PIECE OU LOCAL	
OPH77	58LA60002 09/11/2017	Cuisine	
ELEMENT	DESCRIPTIF DU LABORATOIRE	DATE DE PRELEVEMENT	NOM DE L'OPERATEUR
Enduit	Enduit plâtreux blanc en vrac + peintures multiples non séparable + papier peint non séparable	09/11/2017	JULIEN Mickaël
LOCALISATION		RESULTAT	
Mur B		Amiante non détecté

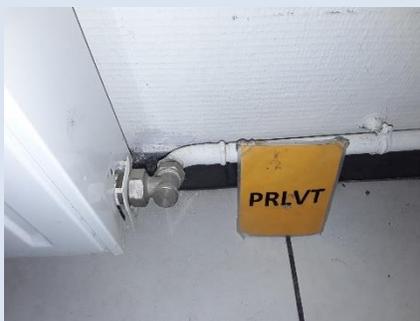
PRELEVEMENT : 58LA60002P008

NOM DU CLIENT	NUMERO DU DOSSIER	PIECE OU LOCAL	
OPH77	58LA60002 09/11/2017	Cuisine	
ELEMENT	DESCRIPTIF DU LABORATOIRE	DATE DE PRELEVEMENT	NOM DE L'OPERATEUR
Enduit	Enduit plâtreux blanc en vrac + peinture non séparable + papier peint non séparable	09/11/2017	JULIEN Mickaël
LOCALISATION		RESULTAT	
Mur C		Amiante non détecté

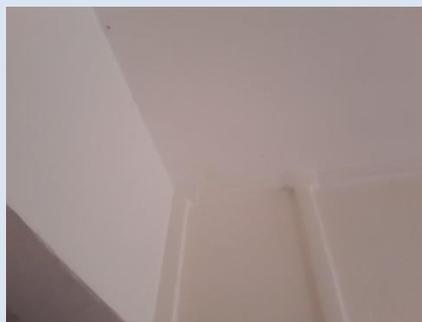
PRELEVEMENT : 58LA60002P009			
NOM DU CLIENT	NUMERO DU DOSSIER	PIECE OU LOCAL	
OPH77	58LA60002 09/11/2017	Cuisine	
ELEMENT	DESCRIPTIF DU LABORATOIRE	DATE DE PRELEVEMENT	NOM DE L'OPERATEUR
Enduit béton	Enduit plâtreux blanc en vrac + peinture non séparable	09/11/2017	JULIEN Mickaël
LOCALISATION		RESULTAT	
Plafond		Amiante non détecté

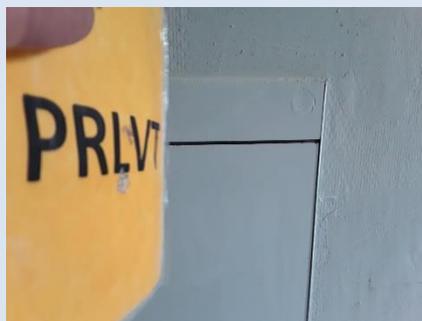
PRELEVEMENT : 58LA60002P010			
NOM DU CLIENT	NUMERO DU DOSSIER	PIECE OU LOCAL	
OPH77	58LA60002 09/11/2017	Cuisine	
ELEMENT	DESCRIPTIF DU LABORATOIRE	DATE DE PRELEVEMENT	NOM DE L'OPERATEUR
Faïence 1	Colle beige + peintures multiples non séparable + couche plâtruse blanche non séparable + carrelage	09/11/2017	JULIEN Mickaël
LOCALISATION		RESULTAT	
Mur A		Amiante non détecté
