Rapport de repérage des matériaux et produits contenant de l'amiante avant réalisation de travaux dans un immeuble bâti

1
27 SQUARE DE LA CITE
ESCALIER A6
77540 ROZAY EN BRIE

Date du rapport : 31/07/2020

58LA60101 31/07/2020 - 11:34

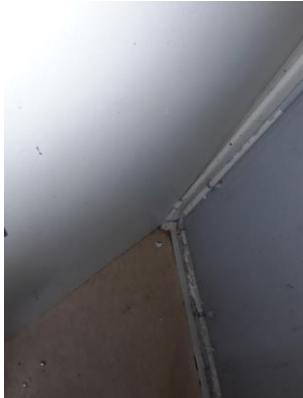
Identification : P003 (Fr1)
Pièce et étage : Cuisine R+1
Localisation : Sol
Parties d'ouvrages ou de composants : Revêtements de sols (Sous-couches (carton, feutre, -) des revêtements souples)
Descriptif Laboratoire : Peinture en faible quantité non séparable + colle polymère jaune non séparable + ragréage gris + couche blanche avec poussières non séparable
Résultat (justification) : Amiante non détectée (RESULTAT ANALYSE)

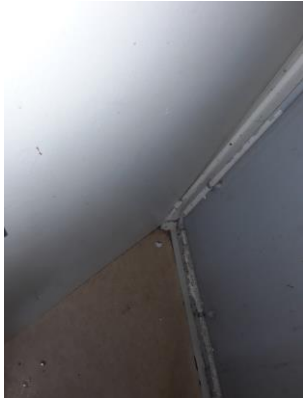
Identification : P003 (Fr2)
Pièce et étage : Cuisine R+1
Localisation : Sol
Parties d'ouvrages ou de composants : Revêtements de sols (Sous-couches (carton, feutre, -) des revêtements souples)
Descriptif Laboratoire : Revêtement souple beige
Résultat (justification) : Amiante non détectée (RESULTAT ANALYSE)

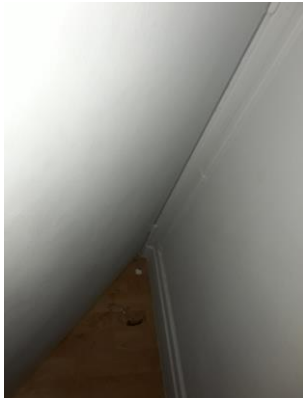
Identification : P004 (Fr1)
Pièce et étage : Chambre 1 R+1
Localisation : Sol
Parties d'ouvrages ou de composants : Revêtements de sols (Sous-couches (carton, feutre, -) des revêtements souples)
Descriptif Laboratoire : Revêtement souple beige
Résultat (justification) : Amiante non détectée (RESULTAT ANALYSE)

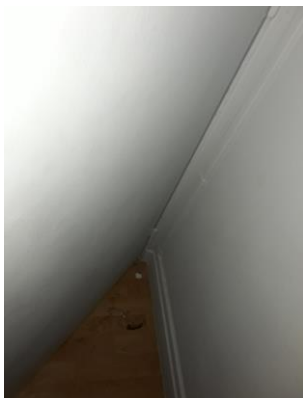
Identification : P004 (Fr2)
Pièce et étage : Chambre 1 R+1
Localisation : Sol
Parties d'ouvrages ou de composants : Revêtements de sols (Sous-couches (carton, feutre, -) des revêtements souples)
Descriptif Laboratoire : Colle polymère jaune non séparable + ragréage gris + couche blanche non séparable
Résultat (justification) : Amiante non détectée (RESULTAT ANALYSE)

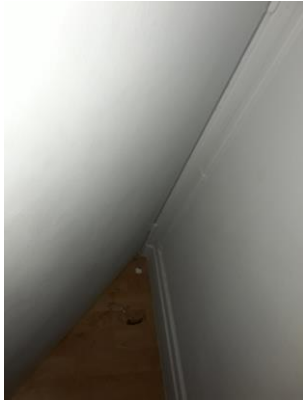
Identification : P004 (Fr3)
Pièce et étage : Chambre 1 R+1
Localisation : Sol
Parties d'ouvrages ou de composants : Revêtements de sols (Sous-couches (carton, feutre, -) des revêtements souples)
Descriptif Laboratoire : Dalle dure cassante beige
Résultat (justification) : Amiante non détectée (RESULTAT ANALYSE)
