Rapport de mission de repérage des matériaux et produits contenant de l'amiante avant réalisation de travaux

58 RUE DES SOUVATS

MODULE 61LAC0102
77400 DAMPMART

RAPPORT N° :	61LAC0102	Laboratoire d'Analyses :	ITGA
Repérage réalisé le :	05/03/2019	Adresse laboratoire :	3 RUE ARMAND HERPIN LACROIX - CS 46537 35065 RENNES CEDEX
Accompagnateur :		Numéro d'accréditation :	1-5967
Par :	Serge TAVARES	Organisme d'assurance professionnelle :	AXA France
N° certificat :	DTI3472	Adresse assurance :	313 Terrasses de l'Arche 92727 NANTERRE CEDEX
Date d'obtention :	20/08/2018	N° de contrat d'assurance :	10158549604
Organisme certificateur		Date de validité :	31/12/2019

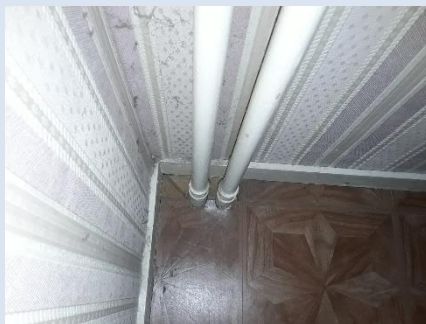
PRELEVEMENT : 61LAC0102P001			
NOM DU CLIENT	NUMERO DU DOSSIER		PIECE OU LOCAL
OPH77	61LAC0102 05/03/2019		Entrée (RC)
ELEMENT	DESCRIPTIF DU LABORATOIRE	DATE DE PRELEVEMENT	NOM DE L'OPERATEUR
Dalle de sol	Revêtement cassant marron + colle polymère incolore avec poussières non séparable	05/03/2019	TAVARES Serge
LOCALISATION		RESULTAT	
Sol		Amiante non détecté

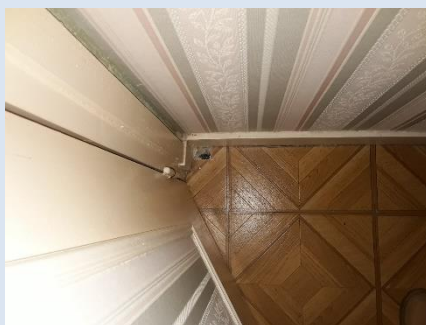
PRELEVEMENT : 61LAC0102P002			
NOM DU CLIENT	NUMERO DU DOSSIER		PIECE OU LOCAL
OPH77	61LAC0102 05/03/2019		WC (RC)
ELEMENT	DESCRIPTIF DU LABORATOIRE	DATE DE PRELEVEMENT	NOM DE L'OPERATEUR
Dalle de sol	Revêtement souple marron	05/03/2019	TAVARES Serge
LOCALISATION		RESULTAT	
Sol		Fr1:Amiante non détecté

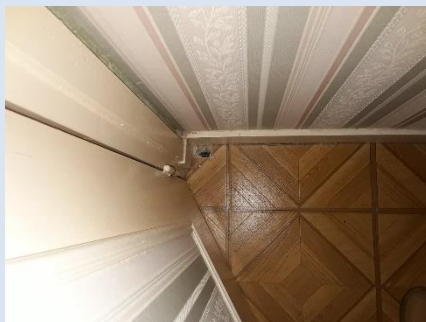
PIECE	ETAGE	ELEMENTS	DESCRIPTIF LABORATOIRE	REPERAGE	Echantillon	METHODE	ETAT	RESULTAT
WC	RC	Dalle de sol	Colle polymère jaune avec poussières non séparable + dalle dure cassante grise + peinture en faible quantité non séparable	Sol	61LAC0102P002	RESULTAT ANALYSE	DEGRADATION PARTIELLE	Fr2:Amiante détecté (Chrysotile)
Salle d'eau	RC	Carrelage	Colle grise + couche plâtreuse blanche non séparable	Sol	61LAC0102P005	RESULTAT ANALYSE	DEGRADATION PARTIELLE	Fr1:Amiante détecté (Chrysotile)
Salle d'eau	RC	Carrelage	Colle grise + couche plâtreuse blanche non séparable	Sol	61LAC0102P005	ZPSO	DEGRADATION PARTIELLE	Fr1:Amiante détecté (Chrysotile)
Placard	RC	Dalle de sol	Colle polymère jaune avec poussières non séparable + dalle dure cassante grise + peinture en faible quantité non séparable	Sol	61LAC0102P002	ZPSO	DEGRADATION PARTIELLE	Fr2:Amiante détecté (Chrysotile)
WC	RC	Dalle de sol	Colle polymère jaune avec poussières non séparable + dalle dure cassante grise + peinture en faible quantité non séparable	Sol	61LAC0102P002	ZPSO	DEGRADATION PARTIELLE	Fr2:Amiante détecté (Chrysotile)

PRELEVEMENT : 61LAC0102P002			
NOM DU CLIENT	NUMERO DU DOSSIER	PIECE OU LOCAL	
OPH77	61LAC0102 05/03/2019	WC (RC)	
ELEMENT	DESCRIPTIF DU LABORATOIRE	DATE DE PRELEVEMENT	NOM DE L'OPERATEUR
Dalle de sol	Colle polymère jaune avec poussières non séparable + dalle dure cassante grise + peinture en faible quantité non séparable	05/03/2019	TAVARES Serge
LOCALISATION		RESULTAT	
Sol		Fr2:Amiante détecté (Chrysotile)

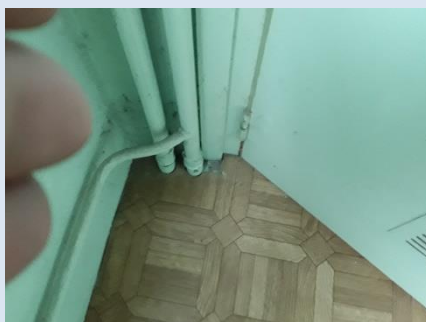
PRELEVEMENT : 61LAC0102P003			
NOM DU CLIENT	NUMERO DU DOSSIER	PIECE OU LOCAL	
OPH77	61LAC0102 05/03/2019	Cellier 2 (RC)	
ELEMENT	DESCRIPTIF DU LABORATOIRE	DATE DE PRELEVEMENT	NOM DE L'OPERATEUR
Revêtement souple	Revêtement souple marron avec poussières + peinture en faible quantité non séparable	05/03/2019	TAVARES Serge
LOCALISATION		RESULTAT	
Sol		Amiante non détecté

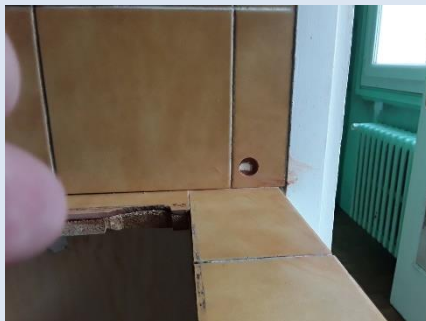
PRELEVEMENT : 61LAC0102P004			
NOM DU CLIENT	NUMERO DU DOSSIER	PIECE OU LOCAL	
OPH77	61LAC0102 05/03/2019	Cuisine (RC)	
ELEMENT	DESCRIPTIF DU LABORATOIRE	DATE DE PRELEVEMENT	NOM DE L'OPERATEUR
Colle carrelage	Carrelage	05/03/2019	TAVARES Serge
LOCALISATION		RESULTAT	
Murs		Fr1:Amiante non détecté

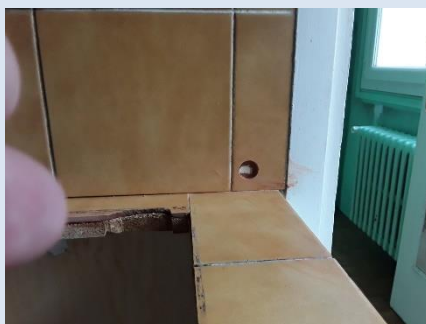
PRELEVEMENT : 61LAC0102P004			
NOM DU CLIENT	NUMERO DU DOSSIER	PIECE OU LOCAL	
OPH77	61LAC0102 05/03/2019	Cuisine (RC)	
ELEMENT	DESCRIPTIF DU LABORATOIRE	DATE DE PRELEVEMENT	NOM DE L'OPERATEUR
Colle carrelage	Colle beige en faible quantité	05/03/2019	TAVARES Serge
LOCALISATION		RESULTAT	
Murs		Fr2:Amiante non détecté

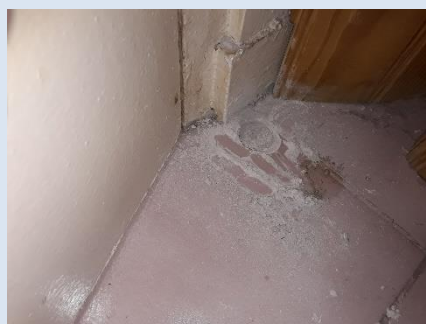
PRELEVEMENT : 61LAC0102P005			
NOM DU CLIENT	NUMERO DU DOSSIER	PIECE OU LOCAL	
OPH77	61LAC0102 05/03/2019	Salle d'eau (RC)	
ELEMENT	DESCRIPTIF DU LABORATOIRE	DATE DE PRELEVEMENT	NOM DE L'OPERATEUR
Carrelage	Colle grise + couche plâtreuse blanche non séparable	05/03/2019	TAVARES Serge
LOCALISATION		RESULTAT	
Sol		Fr1:Amiante détecté (Chrysotile)

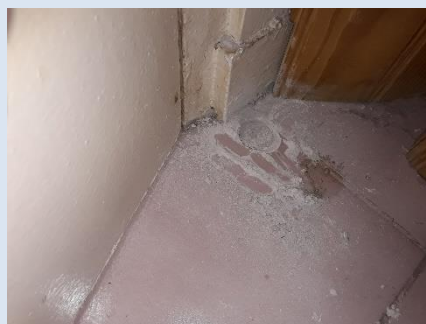
PRELEVEMENT : 61LAC0102P005			
NOM DU CLIENT	NUMERO DU DOSSIER	PIECE OU LOCAL	
OPH77	61LAC0102 05/03/2019	Salle d'eau (RC)	
ELEMENT	DESCRIPTIF DU LABORATOIRE	DATE DE PRELEVEMENT	NOM DE L'OPERATEUR
Carrelage	Carrelage	05/03/2019	TAVARES Serge
LOCALISATION		RESULTAT	
Sol		Fr2:Amiante non détecté

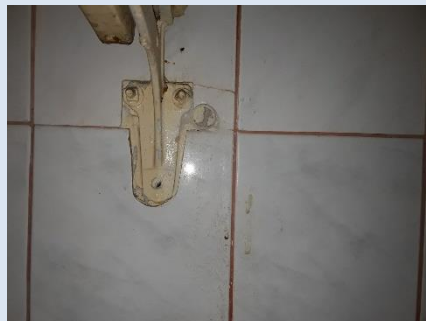
PRELEVEMENT : 61LAC0102P006			
NOM DU CLIENT	NUMERO DU DOSSIER	PIECE OU LOCAL	
OPH77	61LAC0102 05/03/2019	Salle d'eau (RC)	
ELEMENT	DESCRIPTIF DU LABORATOIRE	DATE DE PRELEVEMENT	NOM DE L'OPERATEUR
Colle faïence	Colle beige + peintures multiples non séparable	05/03/2019	TAVARES Serge
LOCALISATION		RESULTAT	
Sol		Fr1:Amiante non détecté

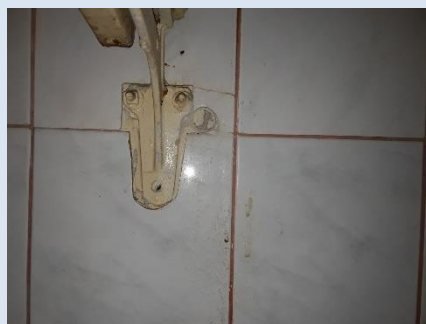
PRELEVEMENT : 61LAC0102P006			
NOM DU CLIENT	NUMERO DU DOSSIER	PIECE OU LOCAL	
OPH77	61LAC0102 05/03/2019	Salle d'eau (RC)	
ELEMENT	DESCRIPTIF DU LABORATOIRE	DATE DE PRELEVEMENT	NOM DE L'OPERATEUR
Colle faïence	Carrelage	05/03/2019	TAVARES Serge
LOCALISATION		RESULTAT	
Sol		Fr2:Amiante non détecté

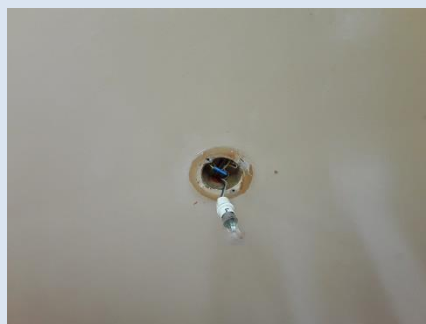
PRELEVEMENT : 61LAC0102P007			
NOM DU CLIENT	NUMERO DU DOSSIER		PIECE OU LOCAL
OPH77	61LAC0102 05/03/2019		Cuisine (RC)
ELEMENT	DESCRIPTIF DU LABORATOIRE	DATE DE PRELEVEMENT	NOM DE L'OPERATEUR
Enduit / Peinture béton	Enduit beige en vrac + matériau gris en faible quantité non séparable + peinture non séparable	05/03/2019	TAVARES Serge
LOCALISATION		RESULTAT	
Plafond		Amiante non détecté

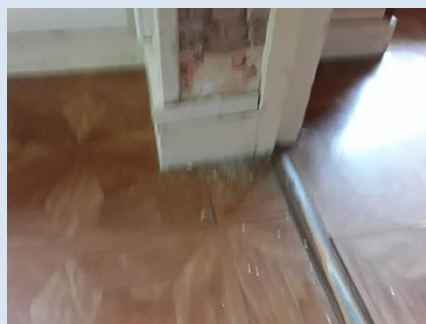
PRELEVEMENT : 61LAC0102P008			
NOM DU CLIENT	NUMERO DU DOSSIER		PIECE OU LOCAL
OPH77	61LAC0102 05/03/2019		Cuisine (RC)
ELEMENT	DESCRIPTIF DU LABORATOIRE	DATE DE PRELEVEMENT	NOM DE L'OPERATEUR
Papier peint	Enduit plâtreux blanc en vrac + peintures multiples en faible quantité non séparable	05/03/2019	TAVARES Serge
LOCALISATION		RESULTAT	
Murs		Fr1:Amiante non détecté

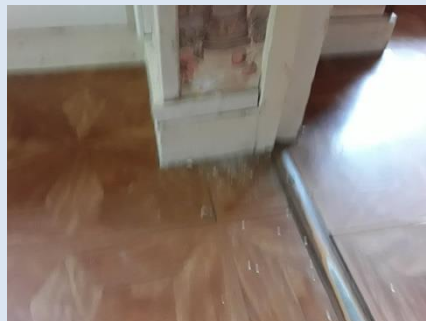
PRELEVEMENT : 61LAC0102P008			
NOM DU CLIENT	NUMERO DU DOSSIER		PIECE OU LOCAL
OPH77	61LAC0102 05/03/2019		Cuisine (RC)
ELEMENT	DESCRIPTIF DU LABORATOIRE	DATE DE PRELEVEMENT	NOM DE L'OPERATEUR
Papier peint	Papier peint	05/03/2019	TAVARES Serge
LOCALISATION		RESULTAT	
Murs		Fr2:Amiante non détecté

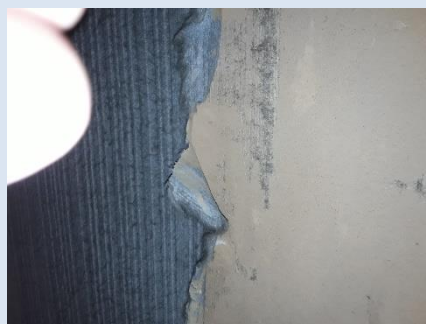
PRELEVEMENT : 61LAC0102P009			
NOM DU CLIENT	NUMERO DU DOSSIER		PIECE OU LOCAL
OPH77	61LAC0102 05/03/2019		Chambre 3 (RC)
ELEMENT	DESCRIPTIF DU LABORATOIRE	DATE DE PRELEVEMENT	NOM DE L'OPERATEUR
Moquette	Moquette bleue avec couche en mousse	05/03/2019	TAVARES Serge
LOCALISATION		RESULTAT	
Murs		Amiante non détecté

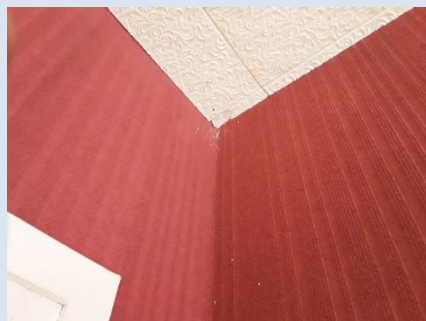
PRELEVEMENT : 61LAC0102P010			
NOM DU CLIENT	NUMERO DU DOSSIER	PIECE OU LOCAL	
OPH77	61LAC0102 05/03/2019	Chambre 2 (RC)	
ELEMENT	DESCRIPTIF DU LABORATOIRE	DATE DE PRELEVEMENT	NOM DE L'OPERATEUR
Dalle de polystyrènes	Colle beige en vrac + peinture non séparable	05/03/2019	TAVARES Serge
LOCALISATION		RESULTAT	
Plafond		Fr1:Amiante non détecté

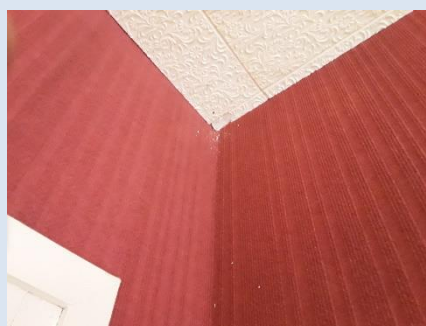
PRELEVEMENT : 61LAC0102P010			
NOM DU CLIENT	NUMERO DU DOSSIER	PIECE OU LOCAL	
OPH77	61LAC0102 05/03/2019	Chambre 2 (RC)	
ELEMENT	DESCRIPTIF DU LABORATOIRE	DATE DE PRELEVEMENT	NOM DE L'OPERATEUR
Dalle de polystyrènes	Polystyrène	05/03/2019	TAVARES Serge
LOCALISATION		RESULTAT	
Plafond		Fr2:Amiante non détecté

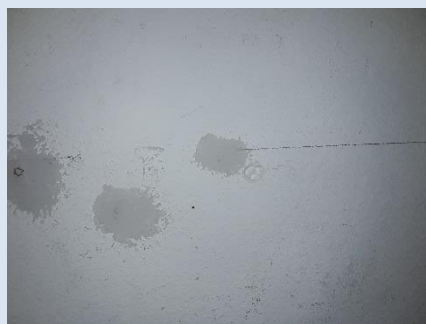
PRELEVEMENT : 61LAC0102P012			
NOM DU CLIENT	NUMERO DU DOSSIER	PIECE OU LOCAL	
OPH77	61LAC0102 05/03/2019	Cellier 1 (RC)	
ELEMENT	DESCRIPTIF DU LABORATOIRE	DATE DE PRELEVEMENT	NOM DE L'OPERATEUR
Enduit / Peinture béton	Enduit plâtreux blanc en vrac + peinture non séparable	05/03/2019	TAVARES Serge
LOCALISATION		RESULTAT	
Murs		Amiante non détecté
