Rapport de mission de repérage des matériaux et produits contenant de l'amiante avant réalisation de travaux

Norme NF X 46-020 V .2017

42 SQUARE DE LA CITE

77540 ROZAY EN BRIE

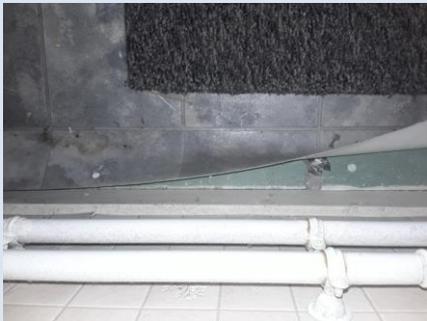
PRELEVEMENT : 58LBC0101P001			
NOM DU CLIENT	NUMERO DU DOSSIER		PIECE OU LOCAL
HABITAT 77-OPH DE SEINE ET MARNE	58LBC0101 08/11/2019		Cuisine (Rez de chaussée)
ELEMENT	DESCRIPTIF DU LABORATOIRE	DATE DE PRELEVEMENT	NOM DE L'OPERATEUR
Dalle de sol	Peinture en faible quantité non séparable + dalle dure cassante verte	08/11/2019	RHENZOUR Abdessamad
LOCALISATION		RESULTAT	
Sol		Fr1:Amiante détecté (Chrysotile)	
EMPLACEMENT

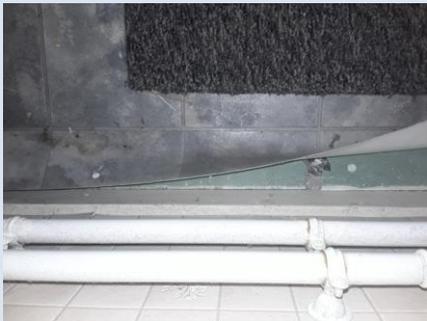
PRELEVEMENT : 58LBC0101P001			
NOM DU CLIENT	NUMERO DU DOSSIER		PIECE OU LOCAL
HABITAT 77-OPH DE SEINE ET MARNE	58LBC0101 08/11/2019		Cuisine (Rez de chaussée)
ELEMENT	DESCRIPTIF DU LABORATOIRE	DATE DE PRELEVEMENT	NOM DE L'OPERATEUR
Dalle de sol	Colle bitumineuse noire + ragréage gris en faible quantité en vrac non séparable + matériau blanc en faible quantité non séparable	08/11/2019	RHENZOUR Abdessamad
LOCALISATION		RESULTAT	
Sol		Fr2:Amiante détecté (Chrysotile)	
EMPLACEMENT

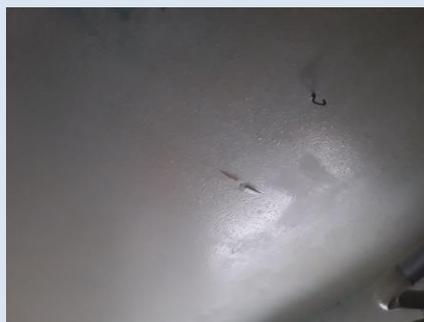
PRELEVEMENT : 58LBC0101P003			
NOM DU CLIENT	NUMERO DU DOSSIER	PIECE OU LOCAL	
HABITAT 77-OPH DE SEINE ET MARNE	58LBC0101 08/11/2019	Salle d'eau (Rez de chaussée)	
ELEMENT	DESCRIPTIF DU LABORATOIRE	DATE DE PRELEVEMENT	NOM DE L'OPERATEUR
Enduit / Peinture béton	Peinture non séparable + enduit plâtreux blanc en vrac	08/11/2019	RHENZOUR Abdessamad
LOCALISATION		RESULTAT	
Plafond		Amiante non détecté

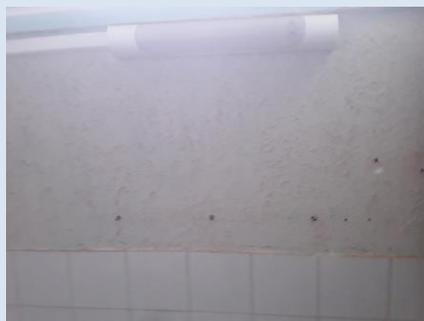
PRELEVEMENT : 58LBC0101P004			
NOM DU CLIENT	NUMERO DU DOSSIER	PIECE OU LOCAL	
HABITAT 77-OPH DE SEINE ET MARNE	58LBC0101 08/11/2019	Salle d'eau (Rez de chaussée)	
ELEMENT	DESCRIPTIF DU LABORATOIRE	DATE DE PRELEVEMENT	NOM DE L'OPERATEUR
Enduit projeté	Peintures multiples non séparable + enduit plâtreux blanc en vrac	08/11/2019	RHENZOUR Abdessamad
LOCALISATION		RESULTAT	
Mur F		Amiante non détecté

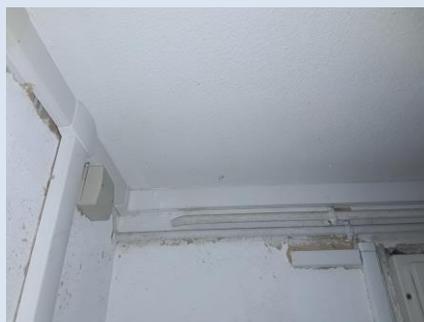
PRELEVEMENT : 58LBC0101P005			
NOM DU CLIENT	NUMERO DU DOSSIER	PIECE OU LOCAL	
HABITAT 77-OPH DE SEINE ET MARNE	58LBC0101 08/11/2019	Entrée (Rez de chaussée)	
ELEMENT	DESCRIPTIF DU LABORATOIRE	DATE DE PRELEVEMENT	NOM DE L'OPERATEUR
Enduit / Peinture plaque de plâtre	Peinture non séparable + enduit plâtreux blanc en vrac	08/11/2019	RHENZOUR Abdessamad
LOCALISATION		RESULTAT	
Plafond		Amiante détecté (Chrysotile)	
EMPLACEMENT

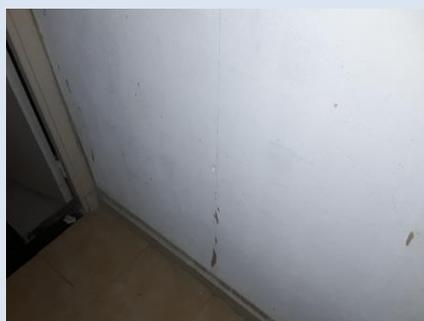
PRELEVEMENT : 58LBC0101P006			
NOM DU CLIENT	NUMERO DU DOSSIER	PIECE OU LOCAL	
HABITAT 77-OPH DE SEINE ET MARNE	58LBC0101 08/11/2019	Couloir (Rez de chaussée)	
ELEMENT	DESCRIPTIF DU LABORATOIRE	DATE DE PRELEVEMENT	NOM DE L'OPERATEUR
Enduit / Peinture béton	Peinture non séparable + enduit plâtreux blanc en vrac	08/11/2019	RHENZOUR Abdessamad
LOCALISATION		RESULTAT	
Mur D		Amiante non détecté	
EMPLACEMENT

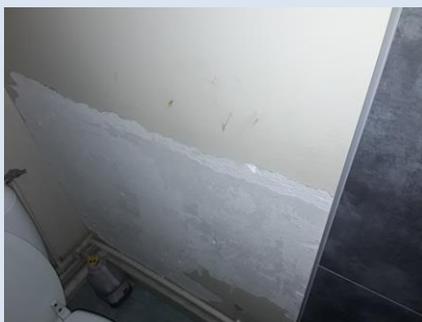
PRELEVEMENT : 58LBC0101P007			
NOM DU CLIENT	NUMERO DU DOSSIER	PIECE OU LOCAL	
HABITAT 77-OPH DE SEINE ET MARNE	58LBC0101 08/11/2019	Gaine technique 1 (Rez de chaussée)	
ELEMENT	DESCRIPTIF DU LABORATOIRE	DATE DE PRELEVEMENT	NOM DE L'OPERATEUR
Enduit / Peinture	Peintures multiples non séparable + enduit plâtreux blanc en vrac	08/11/2019	RHENZOUR Abdessamad
LOCALISATION		RESULTAT	
Mur C		Amiante non détecté	
EMPLACEMENT

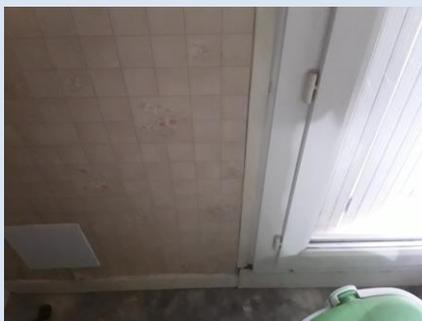
PRELEVEMENT : 58LBC0101P008			
NOM DU CLIENT	NUMERO DU DOSSIER	PIECE OU LOCAL	
HABITAT 77-OPH DE SEINE ET MARNE	58LBC0101 08/11/2019	Cuisine (Rez de chaussée)	
ELEMENT	DESCRIPTIF DU LABORATOIRE	DATE DE PRELEVEMENT	NOM DE L'OPERATEUR
Enduit / Peinture béton	Peinture non séparable + enduit plâtreux blanc en vrac	08/11/2019	RHENZOUR Abdessamad
LOCALISATION		RESULTAT	
Mur B		Amiante non détecté	
EMPLACEMENT
