Rapport de mission de repérage des matériaux et produits contenant de l'amiante avant réalisation de travaux

52 SQUARE DE LA CITE

77540 ROZAY EN BRIE

RAPPORT N° :	58LBI0101	Laboratoire d'Analyses :	ITGA
Repérage réalisé le :	29/10/2018	Adresse laboratoire :	3 RUE ARMAND HERPIN LACROIX - CS 46537 35065 RENNES CEDEX
Accompagnateur :		Numéro d'accréditation :	1-5967
Par :	Mickaël JULIEN	Organisme d'assurance professionnelle :	AXA France
N° certificat :	CPDI 4129	Adresse assurance :	313 Terrasses de l'Arche 92727 NANTERRE CEDEX
Date d'obtention :	01/01/2017	N° de contrat d'assurance :	10063271004
Organisme certificateur	I.CERT Parc Edonia - Bâtiment G - Rue de la Terre Victoria - 35760 SAINT-GREGOIRE	Date de validité :	31/12/2018

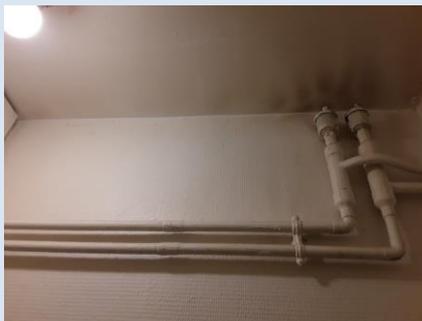
PRELEVEMENT : 58LBI0101P001			
NOM DU CLIENT	NUMERO DU DOSSIER		PIECE OU LOCAL
OPH77	58LBI0101 29/10/2018		WC
ELEMENT	DESCRIPTIF DU LABORATOIRE	DATE DE PRELEVEMENT	NOM DE L'OPERATEUR
Enduit béton	Enduit plâtreux blanc en vrac + peinture non séparable	29/10/2018	JULIEN Mickaël
LOCALISATION		RESULTAT	
Plafond		Amiante non détecté

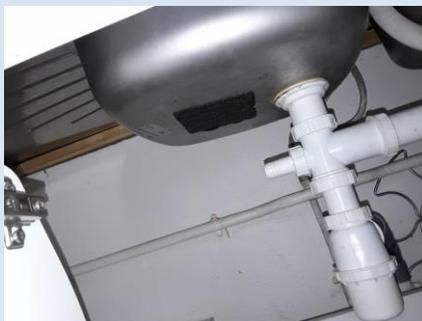
PRELEVEMENT : 58LBI0101P002			
NOM DU CLIENT	NUMERO DU DOSSIER		PIECE OU LOCAL
OPH77	58LBI0101 29/10/2018		Cuisine
ELEMENT	DESCRIPTIF DU LABORATOIRE	DATE DE PRELEVEMENT	NOM DE L'OPERATEUR
Revêtement bitumineux	Tampon bitumineux noir avec couche souple	29/10/2018	JULIEN Mickaël
LOCALISATION		RESULTAT	
Sous évier		Amiante non détecté

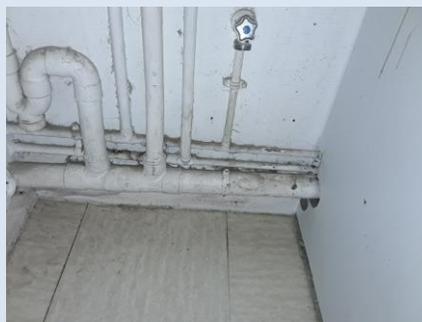
PRELEVEMENT : 58LBI0101P003			
NOM DU CLIENT	NUMERO DU DOSSIER		PIECE OU LOCAL
OPH77	58LBI0101 29/10/2018		Cuisine
ELEMENT	DESCRIPTIF DU LABORATOIRE	DATE DE PRELEVEMENT	NOM DE L'OPERATEUR
Peinture	Peintures multiples en vrac + bois en faible quantité non séparable	29/10/2018	JULIEN Mickaël
LOCALISATION		RESULTAT	
Réseaux de distribution		Amiante non détecté

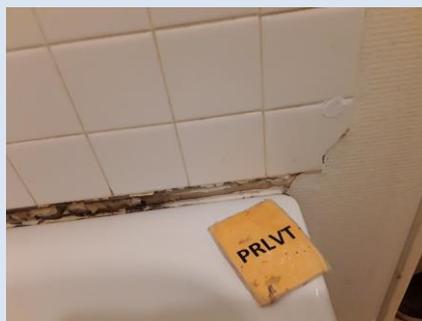
PRELEVEMENT : 58LBI0101P004			
NOM DU CLIENT	NUMERO DU DOSSIER		PIECE OU LOCAL
OPH77	58LBI0101 29/10/2018		Salle de bains
ELEMENT	DESCRIPTIF DU LABORATOIRE	DATE DE PRELEVEMENT	NOM DE L'OPERATEUR
Colle faïence	Colle beige + couche plâtreuse blanche avec couche cartonnée + carrelage	29/10/2018	JULIEN Mickaël
LOCALISATION		RESULTAT	
Mur D		Amiante non détecté

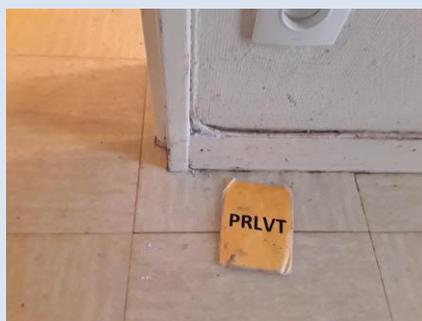
PRELEVEMENT : 58LBI0101P007			
NOM DU CLIENT	NUMERO DU DOSSIER	PIECE OU LOCAL	
OPH77	58LBI0101 29/10/2018	Séjour	
ELEMENT	DESCRIPTIF DU LABORATOIRE	DATE DE PRELEVEMENT	NOM DE L'OPERATEUR
Enduit plaque de plâtre	Enduit plâtreux blanc en vrac + peinture non séparable	29/10/2018	JULIEN Mickaël
LOCALISATION		RESULTAT	
Mur D		Amiante non détecté

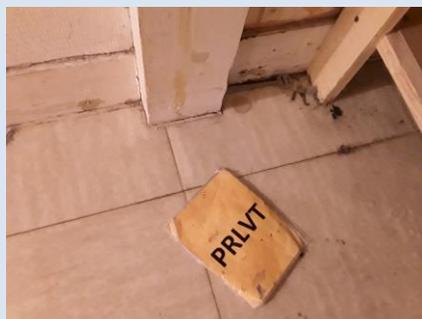
PRELEVEMENT : 58LBI0101P008			
NOM DU CLIENT	NUMERO DU DOSSIER	PIECE OU LOCAL	
OPH77	58LBI0101 29/10/2018	Placard 1	
ELEMENT	DESCRIPTIF DU LABORATOIRE	DATE DE PRELEVEMENT	NOM DE L'OPERATEUR
Dalle de sol	Revêtement souple beige + revêtement bicouche cassant beige et rouge + colle polymère jaune non séparable + ragréage gris + sous couche de ragréage blanche non séparable	29/10/2018	JULIEN Mickaël
LOCALISATION		RESULTAT	
Sol		Amiante non détecté

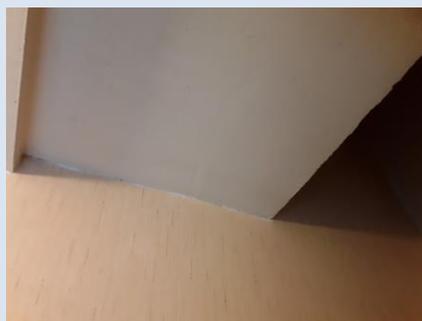
PRELEVEMENT : 58LBI0101P009			
NOM DU CLIENT	NUMERO DU DOSSIER	PIECE OU LOCAL	
OPH77	58LBI0101 29/10/2018	Entrée	
ELEMENT	DESCRIPTIF DU LABORATOIRE	DATE DE PRELEVEMENT	NOM DE L'OPERATEUR
Enduit béton	Enduit gris en vrac + peinture non séparable + matériau rouge en faible quantité en vrac non séparable	29/10/2018	JULIEN Mickaël
LOCALISATION		RESULTAT	
Plafond		Amiante non détecté

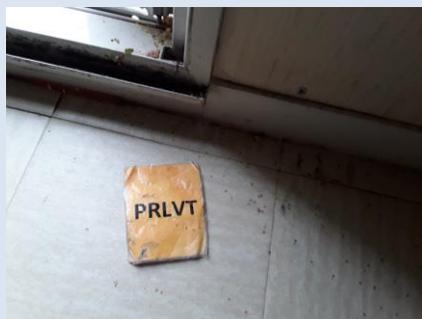
PRELEVEMENT : 58LBI0101P010			
NOM DU CLIENT	NUMERO DU DOSSIER	PIECE OU LOCAL	
OPH77	58LBI0101 29/10/2018	Chambre 2	
ELEMENT	DESCRIPTIF DU LABORATOIRE	DATE DE PRELEVEMENT	NOM DE L'OPERATEUR
Enduit plaque de plâtre	Enduit plâtreux blanc en vrac + peinture non séparable	29/10/2018	JULIEN Mickaël
LOCALISATION		RESULTAT	
Mur A		Amiante non détecté

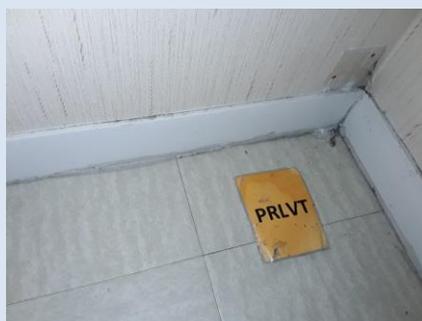
PRELEVEMENT : 58LBI0101P011			
NOM DU CLIENT	NUMERO DU DOSSIER		PIECE OU LOCAL
OPH77	58LBI0101 29/10/2018		Chambre 3
ELEMENT	DESCRIPTIF DU LABORATOIRE	DATE DE PRELEVEMENT	NOM DE L'OPERATEUR
Enduit béton	Enduit plâtreux blanc en vrac + peinture non séparable	29/10/2018	JULIEN Mickaël
LOCALISATION		RESULTAT	
Mur D		Amiante non détecté

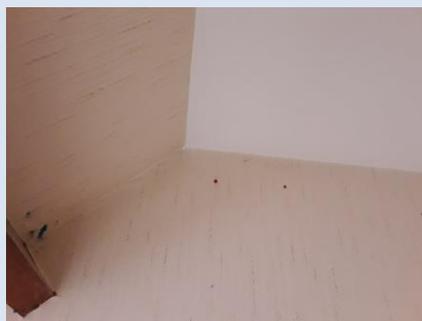
PRELEVEMENT : 58LBI0101P012			
NOM DU CLIENT	NUMERO DU DOSSIER		PIECE OU LOCAL
OPH77	58LBI0101 29/10/2018		Chambre 3
ELEMENT	DESCRIPTIF DU LABORATOIRE	DATE DE PRELEVEMENT	NOM DE L'OPERATEUR
Enduit / Peinture plaque de plâtre	Enduit plâtreux blanc en vrac + peinture non séparable	29/10/2018	JULIEN Mickaël
LOCALISATION		RESULTAT	
Plafond		Amiante non détecté

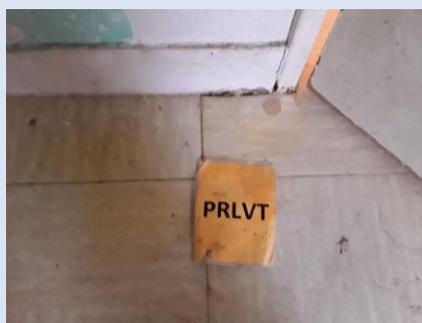
PRELEVEMENT : 58LBI0101P013			
NOM DU CLIENT	NUMERO DU DOSSIER	PIECE OU LOCAL	
OPH77	58LBI0101 29/10/2018	Cuisine	
ELEMENT	DESCRIPTIF DU LABORATOIRE	DATE DE PRELEVEMENT	NOM DE L'OPERATEUR
Dalle de sol	Revêtement souple beige + colle polymère jaune non séparable + revêtement souple marron + colle polymère jaune non séparable + ragréage gris + sous couche de ragréage blanche non séparable	29/10/2018	JULIEN Mickaël
LOCALISATION		RESULTAT	
Sol		Amiante non détecté

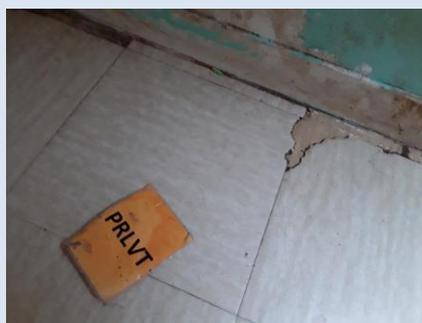
PRELEVEMENT : 58LBI0101P014			
NOM DU CLIENT	NUMERO DU DOSSIER	PIECE OU LOCAL	
OPH77	58LBI0101 29/10/2018	Cuisine	
ELEMENT	DESCRIPTIF DU LABORATOIRE	DATE DE PRELEVEMENT	NOM DE L'OPERATEUR
Enduit plaque de plâtre	Enduit plâtreux blanc en vrac + peinture non séparable	29/10/2018	JULIEN Mickaël
LOCALISATION		RESULTAT	
Mur B		Amiante non détecté
