Rapport de mission de repérage des matériaux et produits contenant de l'amiante avant réalisation de travaux

Norme NF X 46-020 V .2017

74 Square de la Cité - Logement 1 - ESC BT - R+1

RAPPORT N° :	58LBT0101	Laboratoire d'Analyses :	ITGA
Repérage réalisé le :	09/01/2020	Adresse laboratoire :	3 RUE ARMAND HERPIN LACROIX - CS 46537 35065 RENNES CEDEX
Accompagnateur :		Numéro d'accréditation :	1-5967
Par :	Mickaël JULIEN	Organisme d'assurance professionnelle :	AXA France
N° certificat :	CPDI 4129	Adresse assurance :	313 Terrasses de l'Arche 92727 NANTERRE CEDEX
Date d'obtention :	01/01/2017	N° de contrat d'assurance :	10158549604
Organisme certificateur	I.CERT Parc Edonia - Bâtiment G - Rue de la Terre Victoria - 35760 SAINT-GREGOIRE	Date de validité :	31/12/2019

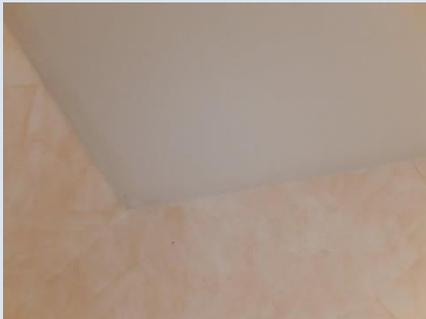
PRELEVEMENT : 58LBT0101P001			
NOM DU CLIENT	NUMERO DU DOSSIER	PIECE OU LOCAL	
HABITAT 77-OPH DE SEINE ET MARNE	58LBT0101 09/01/2020	Chambre 5 (R+1)	
ELEMENT	DESCRIPTIF DU LABORATOIRE	DATE DE PRELEVEMENT	NOM DE L'OPERATEUR
Enduit / Peinture plaque de plâtre	Peinture non séparable + enduit plâtreux beige en faible quantité non séparable + papier peint non séparable + matériau plâtreux blanc en faible quantité avec couche cartonnée non séparable	09/01/2020	JULIEN Mickaël
LOCALISATION		RESULTAT	
Plafond		Amiante non détecté	
EMPLACEMENT

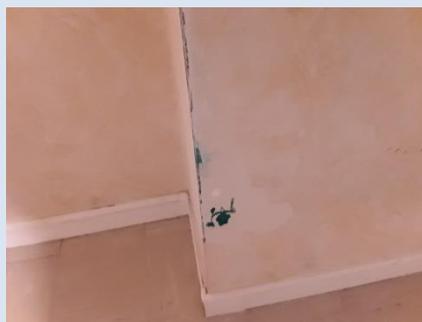
PRELEVEMENT : 58LBT0101P002			
NOM DU CLIENT	NUMERO DU DOSSIER	PIECE OU LOCAL	
HABITAT 77-OPH DE SEINE ET MARNE	58LBT0101 09/01/2020	Chambre 5 (R+1)	
ELEMENT	DESCRIPTIF DU LABORATOIRE	DATE DE PRELEVEMENT	NOM DE L'OPERATEUR
Enduit béton	Papier peint non séparable + enduit plâtreux blanc en vrac	09/01/2020	JULIEN Mickaël
LOCALISATION		RESULTAT	
Mur J		Amiante non détecté	
EMPLACEMENT

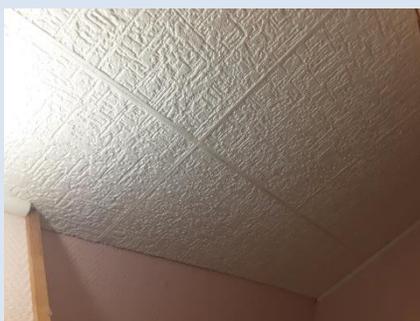
PRELEVEMENT : 58LBT0101P004			
NOM DU CLIENT	NUMERO DU DOSSIER	PIECE OU LOCAL	
HABITAT 77-OPH DE SEINE ET MARNE	58LBT0101 09/01/2020	Palier (R+1)	
ELEMENT	DESCRIPTIF DU LABORATOIRE	DATE DE PRELEVEMENT	NOM DE L'OPERATEUR
Colle polystyrène	Polystyrène	09/01/2020	JULIEN Mickaël
LOCALISATION		RESULTAT	
Plafond		Amiante non détecté

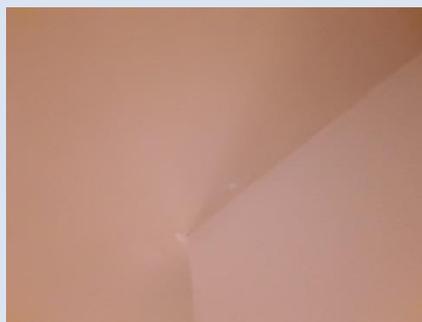
PRELEVEMENT : 58LBT0101P006			
NOM DU CLIENT	NUMERO DU DOSSIER	PIECE OU LOCAL	
HABITAT 77-OPH DE SEINE ET MARNE	58LBT0101 09/01/2020	Dégagement (R+1)	
ELEMENT	DESCRIPTIF DU LABORATOIRE	DATE DE PRELEVEMENT	NOM DE L'OPERATEUR
Enduit béton	Peintures multiples non séparable + enduit plâtreux blanc en vrac non séparable	09/01/2020	JULIEN Mickaël
LOCALISATION		RESULTAT	
Plafond		Amiante non détecté

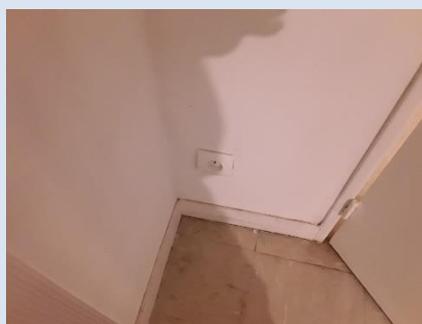
PRELEVEMENT : 58LBT0101P007			
NOM DU CLIENT	NUMERO DU DOSSIER	PIECE OU LOCAL	
HABITAT 77-OPH DE SEINE ET MARNE	58LBT0101 09/01/2020	Séjour (R+1)	
ELEMENT	DESCRIPTIF DU LABORATOIRE	DATE DE PRELEVEMENT	NOM DE L'OPERATEUR
Enduit plaque de plâtre	Peinture non séparable + papier peint non séparable + peinture non séparable + enduit plâtreux blanc non séparable + papier non séparable + matériau plâtreux blanc avec couche cartonnée non séparable	09/01/2020	JULIEN Mickaël
LOCALISATION		RESULTAT	
Mur D		Amiante non détecté

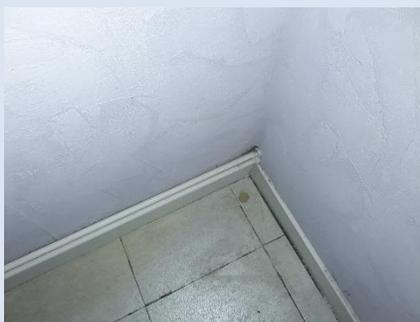
PRELEVEMENT : 58LBT0101P008			
NOM DU CLIENT	NUMERO DU DOSSIER	PIECE OU LOCAL	
HABITAT 77-OPH DE SEINE ET MARNE	58LBT0101 09/01/2020	Chambre 1 (R+1)	
ELEMENT	DESCRIPTIF DU LABORATOIRE	DATE DE PRELEVEMENT	NOM DE L'OPERATEUR
Dalle de sol	Revêtement cassant gris + colle polymère incolore non séparable	09/01/2020	JULIEN Mickaël
LOCALISATION		RESULTAT	
Sol		Fr1:Amiante non détecté	
EMPLACEMENT

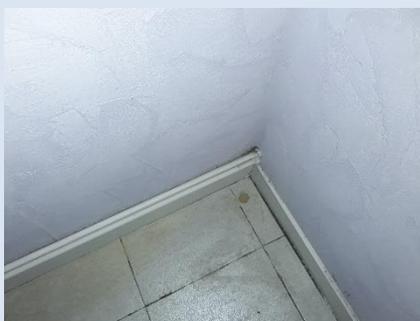
PRELEVEMENT : 58LBT0101P008			
NOM DU CLIENT	NUMERO DU DOSSIER	PIECE OU LOCAL	
HABITAT 77-OPH DE SEINE ET MARNE	58LBT0101 09/01/2020	Chambre 1 (R+1)	
ELEMENT	DESCRIPTIF DU LABORATOIRE	DATE DE PRELEVEMENT	NOM DE L'OPERATEUR
Dalle de sol	Revêtement bicouche souple beige et rouge	09/01/2020	JULIEN Mickaël
LOCALISATION		RESULTAT	
Sol		Fr2:Amiante non détecté	
EMPLACEMENT

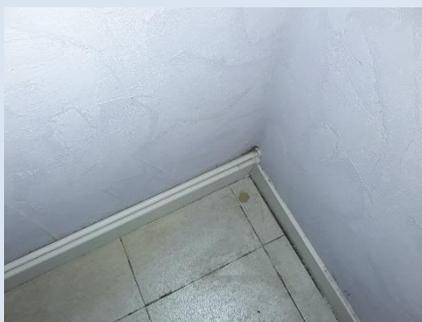
PRELEVEMENT : 58LBT0101P008			
NOM DU CLIENT	NUMERO DU DOSSIER	PIECE OU LOCAL	
HABITAT 77-OPH DE SEINE ET MARNE	58LBT0101 09/01/2020	Chambre 1 (R+1)	
ELEMENT	DESCRIPTIF DU LABORATOIRE	DATE DE PRELEVEMENT	NOM DE L'OPERATEUR
Dalle de sol	Colle polymère jaune non séparable + matériau compact gris hétérogène	09/01/2020	JULIEN Mickaël
LOCALISATION		RESULTAT	
Sol		Fr3:Amiante non détecté	
EMPLACEMENT

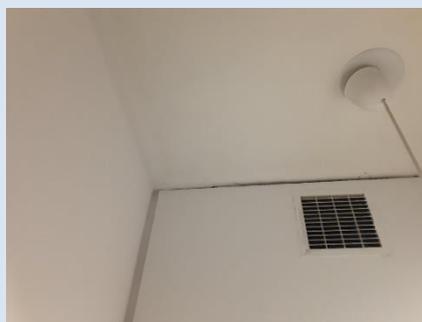
PRELEVEMENT : 58LBT0101P010			
NOM DU CLIENT	NUMERO DU DOSSIER	PIECE OU LOCAL	
HABITAT 77-OPH DE SEINE ET MARNE	58LBT0101 09/01/2020	WC (R+1)	
ELEMENT	DESCRIPTIF DU LABORATOIRE	DATE DE PRELEVEMENT	NOM DE L'OPERATEUR
Enduit béton	Peintures multiples non séparable + enduit plâtreux blanc en vrac non séparable + matériau compact gris en faible quantité hétérogène non séparable	09/01/2020	JULIEN Mickaël
LOCALISATION		RESULTAT	
Plafond		Amiante non détecté

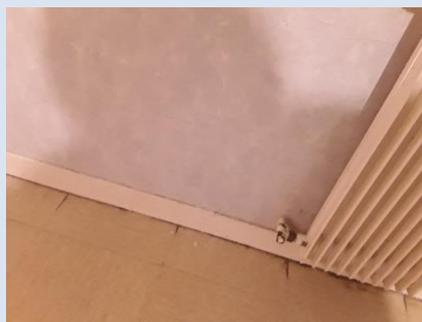
PRELEVEMENT : 58LBT0101P012			
NOM DU CLIENT	NUMERO DU DOSSIER	PIECE OU LOCAL	
HABITAT 77-OPH DE SEINE ET MARNE	58LBT0101 09/01/2020	Cuisine (R+1)	
ELEMENT	DESCRIPTIF DU LABORATOIRE	DATE DE PRELEVEMENT	NOM DE L'OPERATEUR
Enduit plaque de plâtre	Peinture non séparable + matériau plâtreux blanc avec couche cartonnée non séparable	09/01/2020	JULIEN Mickaël
LOCALISATION		RESULTAT	
Mur B		Amiante non détecté

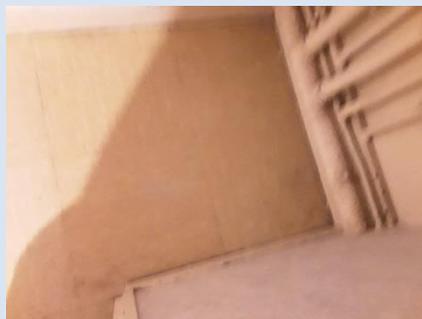
PRELEVEMENT : 58LBT0101P013			
NOM DU CLIENT	NUMERO DU DOSSIER	PIECE OU LOCAL	
HABITAT 77-OPH DE SEINE ET MARNE	58LBT0101 09/01/2020	Cuisine (R+1)	
ELEMENT	DESCRIPTIF DU LABORATOIRE	DATE DE PRELEVEMENT	NOM DE L'OPERATEUR
Dalle de sol	Revêtement souple beige	09/01/2020	JULIEN Mickaël
LOCALISATION		RESULTAT	
Sol		Fr1:Amiante non détecté

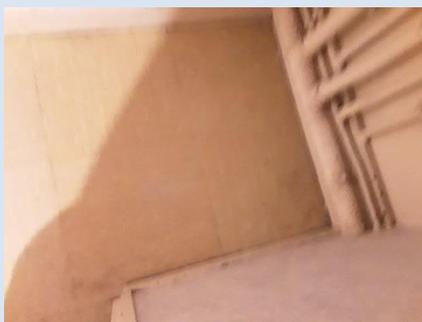
PRELEVEMENT : 58LBT0101P013			
NOM DU CLIENT	NUMERO DU DOSSIER	PIECE OU LOCAL	
HABITAT 77-OPH DE SEINE ET MARNE	58LBT0101 09/01/2020	Cuisine (R+1)	
ELEMENT	DESCRIPTIF DU LABORATOIRE	DATE DE PRELEVEMENT	NOM DE L'OPERATEUR
Dalle de sol	Colle polymère jaune non séparable + ragréage gris	09/01/2020	JULIEN Mickaël
LOCALISATION		RESULTAT	
Sol		Fr2:Amiante non détecté	
EMPLACEMENT
