Rapport de mission de repérage des matériaux et produits contenant de l'amiante avant réalisation de travaux

28 SQUARE DE LA CITE

77540 ROZAY EN BRIE

RAPPORT N° :	58PAW0000	Laboratoire d'Analyses :	ITGA
Repérage réalisé le :	03/10/2018	Adresse laboratoire :	3 RUE ARMAND HERPIN LACROIX - CS 46537 35065 RENNES CEDEX
Accompagnateur :		Numéro d'accréditation :	1-5967
Par :	Mickaël JULIEN	Organisme d'assurance professionnelle :	AXA France
N° certificat :	CPDI 4129	Adresse assurance :	313 Terrasses de l'Arche 92727 NANTERRE CEDEX
Date d'obtention :	01/01/2017	N° de contrat d'assurance :	10063271004
Organisme certificateur	I.CERT Parc Edonia - Bâtiment G - Rue de la Terre Victoria - 35760 SAINT-GREGOIRE	Date de validité :	31/12/2018

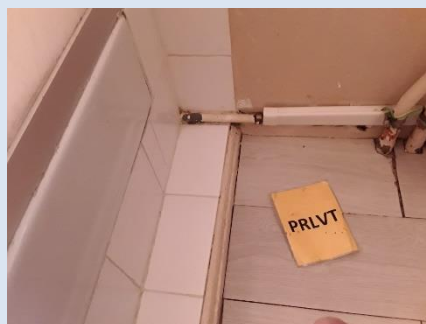
PRELEVEMENT : 58PAW0000P001			
NOM DU CLIENT	NUMERO DU DOSSIER		PIECE OU LOCAL
OPH77	58PAW0000 03/10/2018		Salle de bains
ELEMENT	DESCRIPTIF DU LABORATOIRE	DATE DE PRELEVEMENT	NOM DE L'OPERATEUR
Enduit plaque de plâtre	Enduit plâtreux blanc en vrac + peintures multiples non séparable	03/10/2018	JULIEN Mickaël
LOCALISATION		RESULTAT	
Mur B		Amiante non détecté

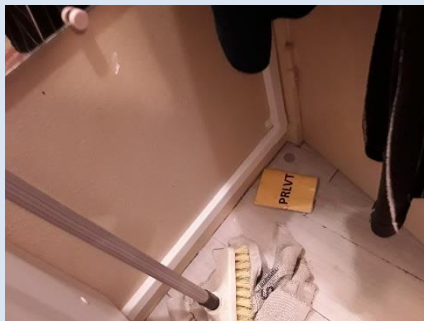
PRELEVEMENT : 58PAW0000P003

PIECE	ETAGE	ELEMENTS	DESCRIPTIF LABORATOIRE	REPERAGE	Echantillon	METHODE	ETAT	RESULTAT
Salle de bains	R+1	Dalle de sol	Dalle dure cassante beige	Sol	58PAW0000P003	RESULTAT ANALYSE	BON ETAT	Fr1:Amiante détecté (Chrysotile)

NOM DU CLIENT	NUMERO DU DOSSIER	PIECE OU LOCAL	
OPH77	58PAW0000 03/10/2018	Salle de bains	
ELEMENT	DESCRIPTIF DU LABORATOIRE	DATE DE PRELEVEMENT	NOM DE L'OPERATEUR
Dalle de sol	Dalle dure cassante beige	03/10/2018	JULIEN Mickaël
LOCALISATION		RESULTAT	
Sol		Fr1:Amiante détecté (Chrysotile)

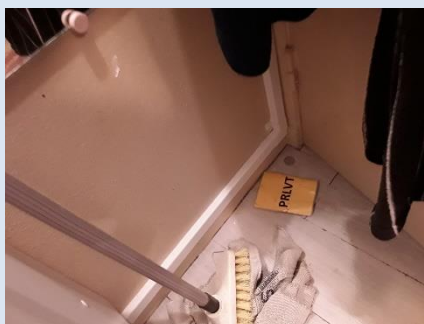
PRELEVEMENT : 58PAW0000P003

NOM DU CLIENT	NUMERO DU DOSSIER	PIECE OU LOCAL	
OPH77	58PAW0000 03/10/2018	Salle de bains	
ELEMENT	DESCRIPTIF DU LABORATOIRE	DATE DE PRELEVEMENT	NOM DE L'OPERATEUR
Dalle de sol	Colle bitumineuse noire + colle polymère incolore non séparable + ragréage gris non séparable	03/10/2018	JULIEN Mickaël
LOCALISATION		RESULTAT	
Sol		Fr2:Amiante détecté (Chrysotile)

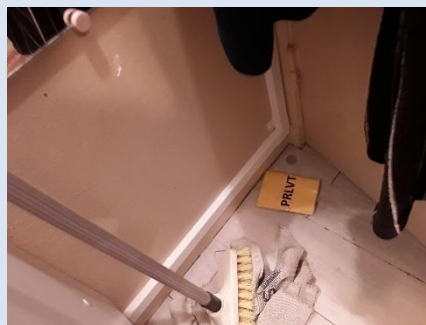
PRELEVEMENT : 58PAW0000P003			
NOM DU CLIENT	NUMERO DU DOSSIER	PIECE OU LOCAL	
OPH77	58PAW0000 03/10/2018	Salle de bains	
ELEMENT	DESCRIPTIF DU LABORATOIRE	DATE DE PRELEVEMENT	NOM DE L'OPERATEUR
Dalle de sol	Revêtement cassant gris + matériau compact gris hétérogène	03/10/2018	JULIEN Mickaël
LOCALISATION		RESULTAT	
Sol		Fr3:Amiante non détecté

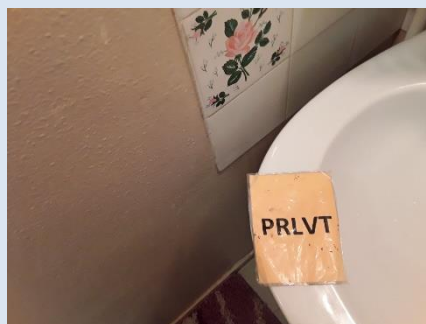
PRELEVEMENT : 58PAW0000P004			
NOM DU CLIENT	NUMERO DU DOSSIER	PIECE OU LOCAL	
OPH77	58PAW0000 03/10/2018	Salle de bains	
ELEMENT	DESCRIPTIF DU LABORATOIRE	DATE DE PRELEVEMENT	NOM DE L'OPERATEUR
Colle faïence	Colle beige non séparable + couche plâtreuse blanche + carrelage	03/10/2018	JULIEN Mickaël
LOCALISATION		RESULTAT	
Mur D		Amiante non détecté

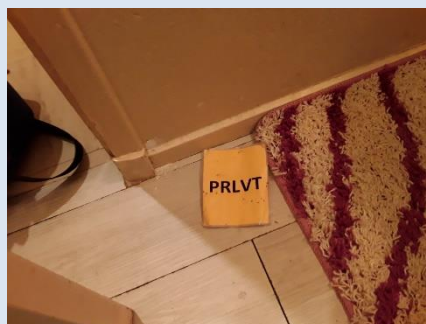
PRELEVEMENT : 58PAW0000P005			
NOM DU CLIENT	NUMERO DU DOSSIER	PIECE OU LOCAL	
OPH77	58PAW0000 03/10/2018	Salle de bains	
ELEMENT	DESCRIPTIF DU LABORATOIRE	DATE DE PRELEVEMENT	NOM DE L'OPERATEUR
Enduit	Matériau gris en faible quantité non séparable + enduit plâtreux blanc en vrac + peintures multiples non séparable	03/10/2018	JULIEN Mickaël
LOCALISATION		RESULTAT	
Mur D		Amiante non détecté
