Rapport de mission de repérage des matériaux et produits contenant de l'amiante avant réalisation de travaux

Référence : RAAT_58LA50202

Le 01/06/2021

Adresse : 25 SQUARE DE LA CITE 77540 ROZAY-EN-BRIE

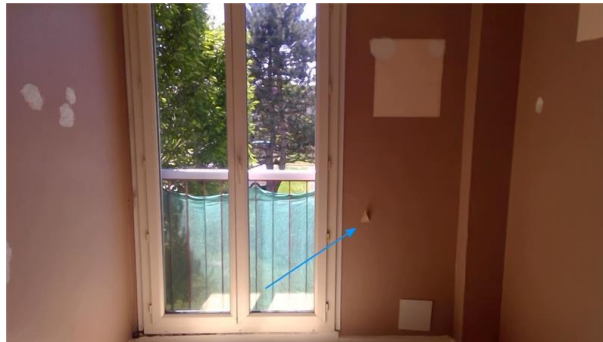
PRELEVEMENT : P001
Emplacement

Nom du client	Numéro de dossier	Localisation
HABITAT 77 OPH DE SEINE DE MARNE	RAAT_58LA50202	2ème - Cuisine Mur façade - C
Nom de l'opérateur	Date de prélèvement	Matériau
MARTIN Olivier	01/06/2021	Béton/plâtre/enduit - Peinture
Résultat amiante		
absence d'amiante

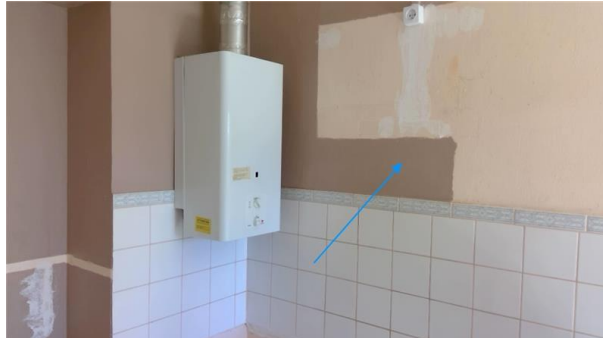
PRELEVEMENT : P002

Nom du client	Numéro de dossier	Localisation
HABITAT 77 OPH DE SEINE DE MARNE	RAAT_58LA50202	2ème - Cuisine Mur - A, B
Nom de l'opérateur	Date de prélèvement	Matériau
MARTIN Olivier	01/06/2021	Plâtre - Peinture
Résultat amiante		
absence d'amiante

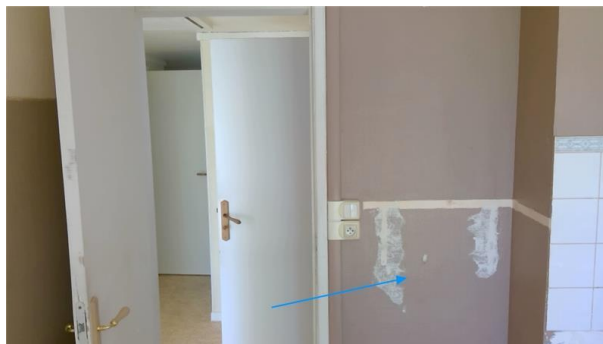
PRELEVEMENT : P003

Nom du client	Numéro de dossier	Localisation
HABITAT 77 OPH DE SEINE DE MARNE	RAAT_58LA50202	2ème - Cuisine Cloisons - D
Nom de l'opérateur	Date de prélèvement	Matériau
MARTIN Olivier	01/06/2021	Plâtre - Peinture
Résultat amiante		
absence d'amiante

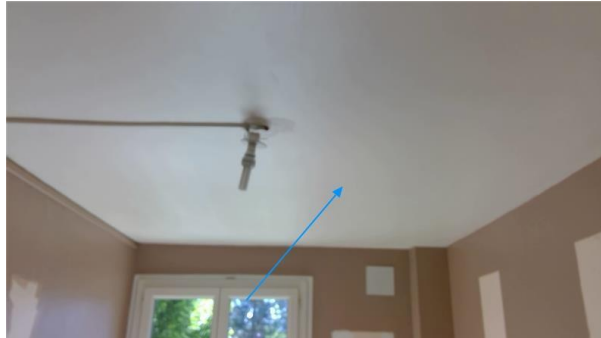
PRELEVEMENT : P004

Nom du client	Numéro de dossier	Localisation
HABITAT 77 OPH DE SEINE DE MARNE	RAAT_58LA50202	2ème - Cuisine Plafond - Plafond
Nom de l'opérateur	Date de prélèvement	Matériau
MARTIN Olivier	01/06/2021	Plâtre - Peinture
Résultat amiante		
absence d'amiante

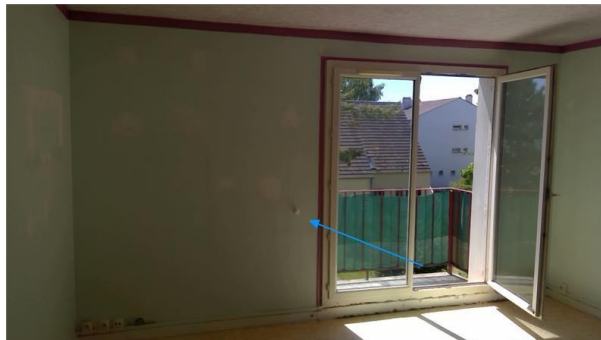
PRELEVEMENT : P005

Nom du client	Numéro de dossier	Localisation
HABITAT 77 OPH DE SEINE DE MARNE	RAAT_58LA50202	2ème - Salon Mur façade - C
Nom de l'opérateur	Date de prélèvement	Matériau
MARTIN Olivier	01/06/2021	Béton/plâtre/enduit - Peinture
Résultat amiante		
absence d'amiante

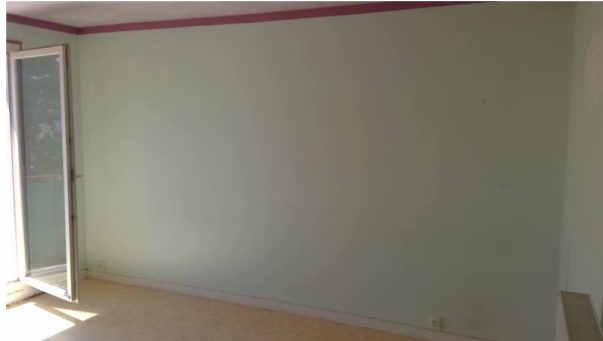
PRELEVEMENT : P006

Nom du client	Numéro de dossier	Localisation
HABITAT 77 OPH DE SEINE DE MARNE	RAAT_58LA50202	2ème - Salon Mur - D
Nom de l'opérateur	Date de prélèvement	Matériau
MARTIN Olivier	01/06/2021	Plâtre - Peinture
Résultat amiante		
absence d'amiante

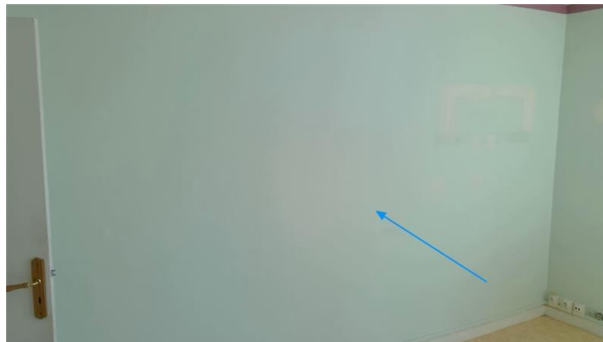
PRELEVEMENT : P007

Nom du client	Numéro de dossier	Localisation
HABITAT 77 OPH DE SEINE DE MARNE	RAAT_58LA50202	2ème - Salon Cloisons - A, B
Nom de l'opérateur	Date de prélèvement	Matériau
MARTIN Olivier	01/06/2021	Plâtre - Peinture
Résultat amiante		
absence d'amiante

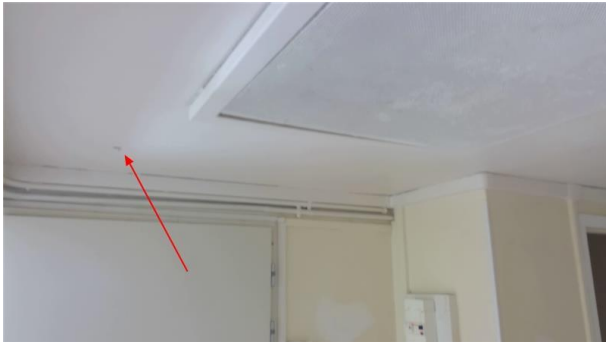
PRELEVEMENT : P008		
Emplacement

Nom du client	Numéro de dossier	Localisation
HABITAT 77 OPH DE SEINE DE MARNE	RAAT_58LA50202	2ème - Entrée Plafond - Plafond
Nom de l'opérateur	Date de prélèvement	Matériau
MARTIN Olivier	01/06/2021	Plâtre - Peinture
Résultat amiante		
Présence d'amiante (Fibres d'amiante de type chrysotile)

Matériau semi-dur de type plâtre (blanc)	MET / X9BQ	1 / 2	Calcination et/ou attaque acide (méthode interne de traitement)	Fibres d'amiante non détectées
008	21H016636-008 - P008-2ème - Entrée - Plafond - Plafond - Plâtre - Peinture	Matériau de type système d'enduit peinture (blanc) ; matériau souple fibreux de type papier, carton (beige) ; matériau semi-dur (gris)	MET / X9BQ	1 / 2	Calcination et/ou attaque acide (méthode interne de traitement)	Fibres d'amiante de type chrysotile

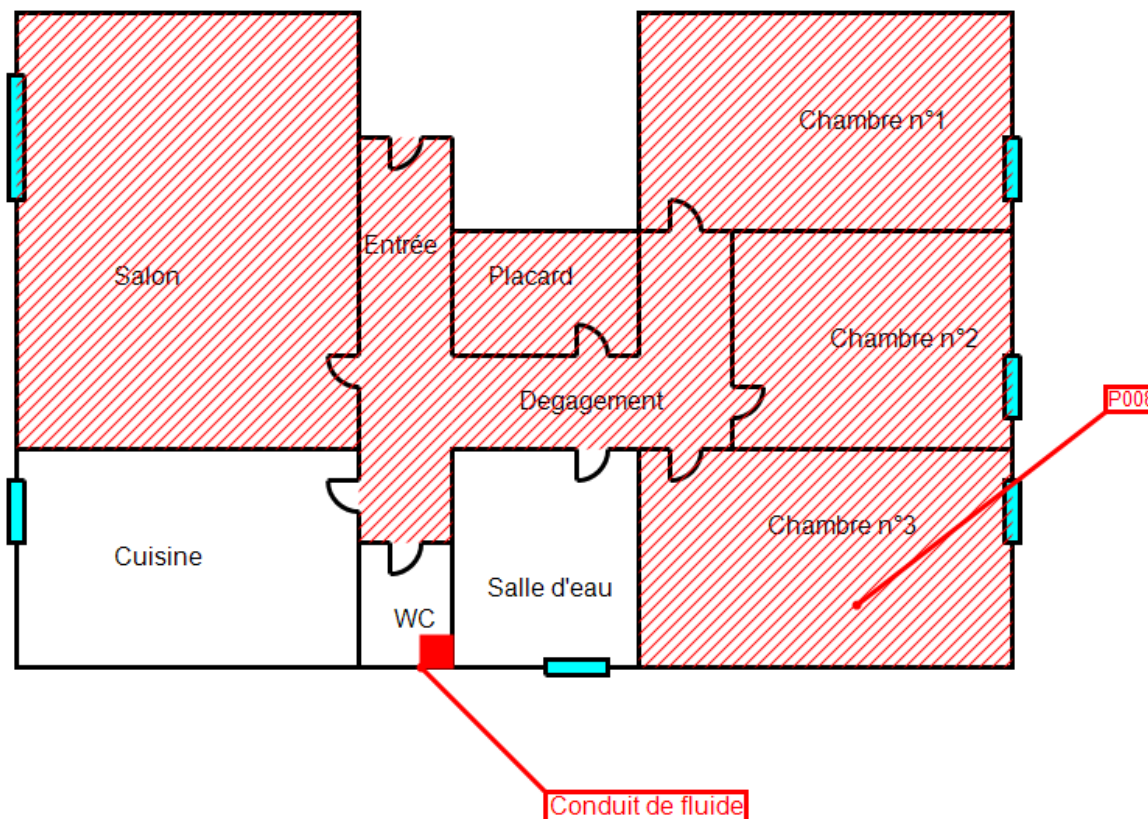
Planche de repérage

N° Local	Local	Elément	Zone	Matériau / Produit	Méthode	référence du prélèvement	état de dégradation abrégé	(AVT2019) Quantification
1	Entrée	Plafond	Plafond	Plâtre - Peinture	Résultat d'analyse (P008)	P008	MND	
2	Dégagement	Plafond	Plafond	Plâtre - Peinture	Résultat d'analyse (P008)	P008	MND	
3	Placard	Plafond	Plafond	Plâtre - Peinture	Résultat d'analyse (P008)	P008	MND	
4	Chambre n°1	Plafond	Plafond	Plâtre - Peinture	Résultat d'analyse (P008)	P008	MND	
5	Chambre n°2	Plafond	Plafond	Plâtre - Peinture	Résultat d'analyse (P008)	P008	MND	
6	Chambre n°3	Plafond	Plafond	Plâtre - Peinture	Résultat d'analyse (P008)	P008	MND	
8	WC	Conduit de fluide	D	Plâtre - Peinture	Marquage du matériau		MND	
10	Salon	Plafond	Plafond	Plâtre - Peinture	Résultat d'analyse (P008)	P008	MND
